## ZASTOSOWANIE METODY GEORADAROWEJ DO OCENY POPRAWNOŚCI WYKONANIA KONSTRUKCJI GRUNTOWO-POWŁOKOWEJ

## **APPLICATION OF GPR METHOD FOR SOIL-STEEL STRUCTURE EXECUTION CORRECTNESS ASSESSMENT**

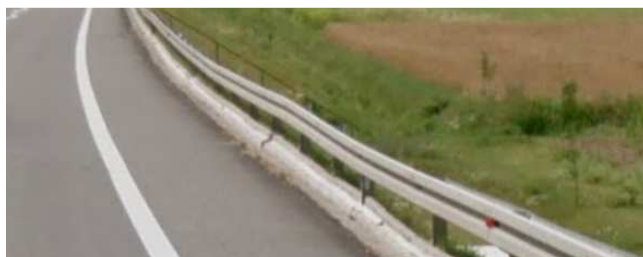
Opisane powyżej anomalie mogły zostać spowodowane błędami wykonawczymi. Niewłaściwe materiały, zagęszczenie warstw lub brak wystarczającego wskaźnika skuteczności sprężenia i będące jego efektem nadmierne ugięcie [8] mogły być przyczyną odkształcenia powłoki przy wlocie, co pokazano na rys. 4., gdzie widoczne jest "falowanie" korytka odwodnieniowego, jak i bariery SP-06. Położenie anomalii widocznych na rysunkach 5-9 pokrywa się z opisanym zaniżeniem, co może oznaczać, że woda płynąca zgodnie ze spadkami zatrzymuje się w zaniżeniu korytka nad obiektem, a powstałe zastoisko sprzyja jej penetracji w głąb obiektu, wypłukiwaniu materiału i tworzeniu pustek. Należy podkreślić, że ekran przeciwwodny, zaprojektowany 15,0cm ponad powłoką, nie został wykryty w trakcie badań, co mogło być spowodowane zarówno niskim kontrastem stałych dielektrycznych, jak i brakiem tego elementu konstrukcyjnego. Zakres występujących nieciągłości wskazuje jednak na brak ekranu lub jego uszkodzenie, co mogło być spowodowane wbijaniem słupka bariery SP-06.

Rys. 4. Widok drogi nad obiektem. Źródło: [www.google.maps.com](http://www.google.maps.com)

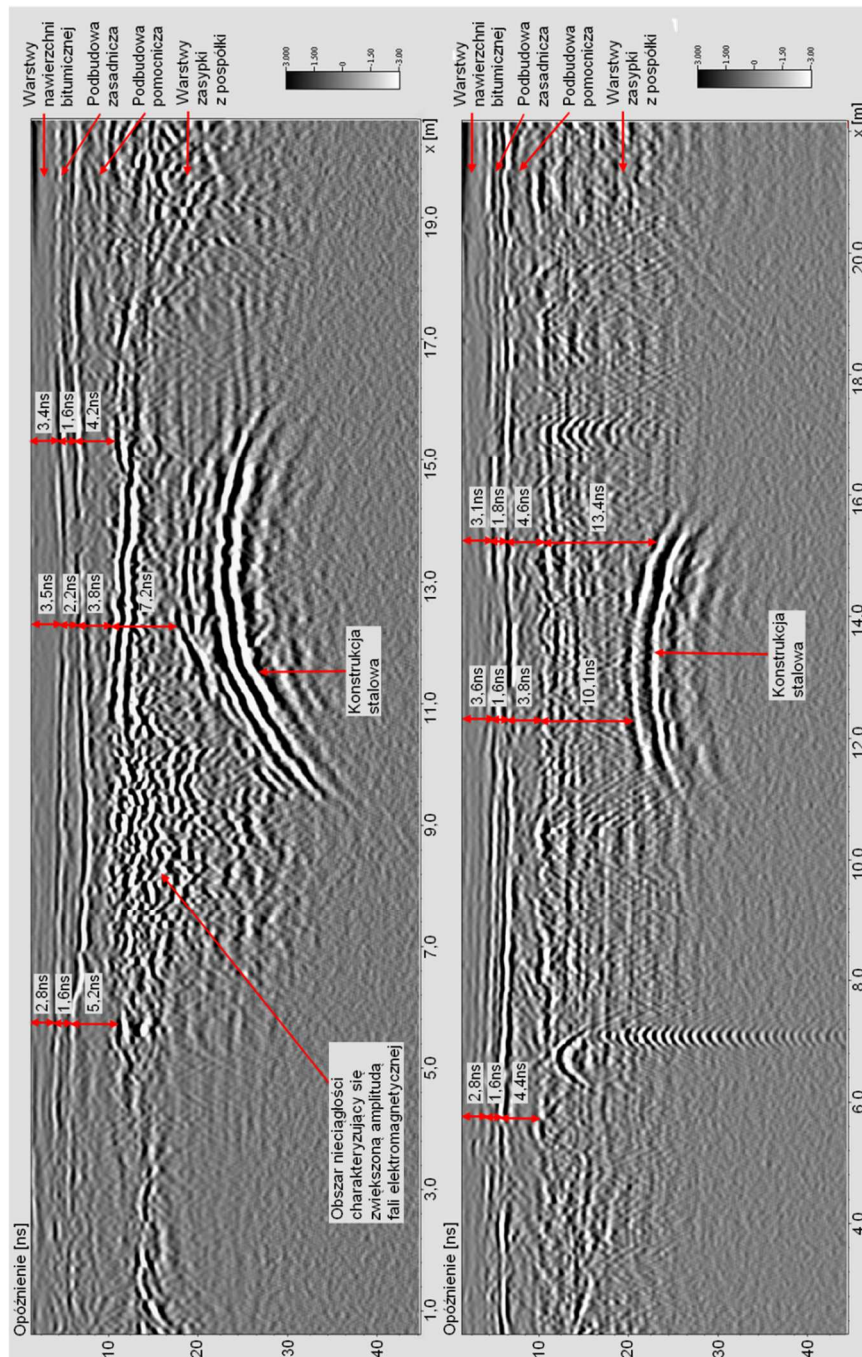
Obszar występowania opisanego zjawiska pokrywa się z leżącym niżej obszarem podbudowy pomocniczej z kruszywa łamanego, w którym zarejestrowano mniejsze opóźnienia, czyli grubość warstwy widoczną na radargramie. Anomalia ta widoczna jest na profilach poprzecznych, od krawędzi drogi do rzędnej  $x = 1,6 - 1,8\text{m}$  oraz na profilach podłużnych dla rzędnych od  $x = 6,0\text{m}$  do  $x = 14,1\text{m}$ . Należy zaznaczyć, że dokładne określenie "grubości" warstwy podbudowy pomocniczej (wartości opóźnień) w obszarze występowania anomalii jest utrudnione, ze względu na brak wyraźnego interfejsu pomiędzy warstwą kruszywa łamanego, a leżącym poniżej obszarem zasypki piaskowo-żwirowej, w którym występuje większość widocznych nieciągłości. Warstwa zasypki charakteryzuje się znaczną niejednorodnością. Na profilu podłużnym, po lewej stro-

nie obiektu oraz w mniejszym stopniu nad nim widoczny jest obszar nieciągłości, którego rzędne pokrywają się z rzędnymi zjawisk widocznych w warstwach leżących wyżej. Charakteryzuje się on zwiększoną amplitudą i prędkością propagacji fali. Występowanie zjawiska jest związane z rozluźnieniem zasypki, co prawdopodobnie jest skutkiem penetracji wody. Zmiana prędkości propagacji powoduje zniekształcenie widoku konstrukcji stalowej występującej poniżej, której część leżąca pod obszarem nieciągłości "wyniesiona" jest do góry, co przedstawiono na rys. 8. Prędkość propagacji fali w warstwie zasypki można określić jako iloraz dwóch wysokości fali blachy i czasu propagacji:

Należy zauważyć, że konstrukcja stalowa z lewej strony profilu podłużnego widoczna jest dla większych opóźnień, niż z prawej strony, co świadczy o zmianie współczynnika tłumienia fali w obszarze nieciągłości po stronie lewej, na co wpływ mają takie parametry jak porowatość czy wilgotność warstwy [7]. Jeżeli wzięty zostanie pod uwagę również spadek podłużny drogi, wynoszący 3,0% w kierunku zachodnim, to różnica będzie jeszcze większa.

Rys. 5, 6. Profile podłużne uzyskane w odległości 150cm (góry) oraz 360cm (dolny) od krawędzi drogi  
 Fig. 5, 6. Longitudinal profiles obtained at distance of 150cm (top) and 360cm (bottom) from the edge of the road

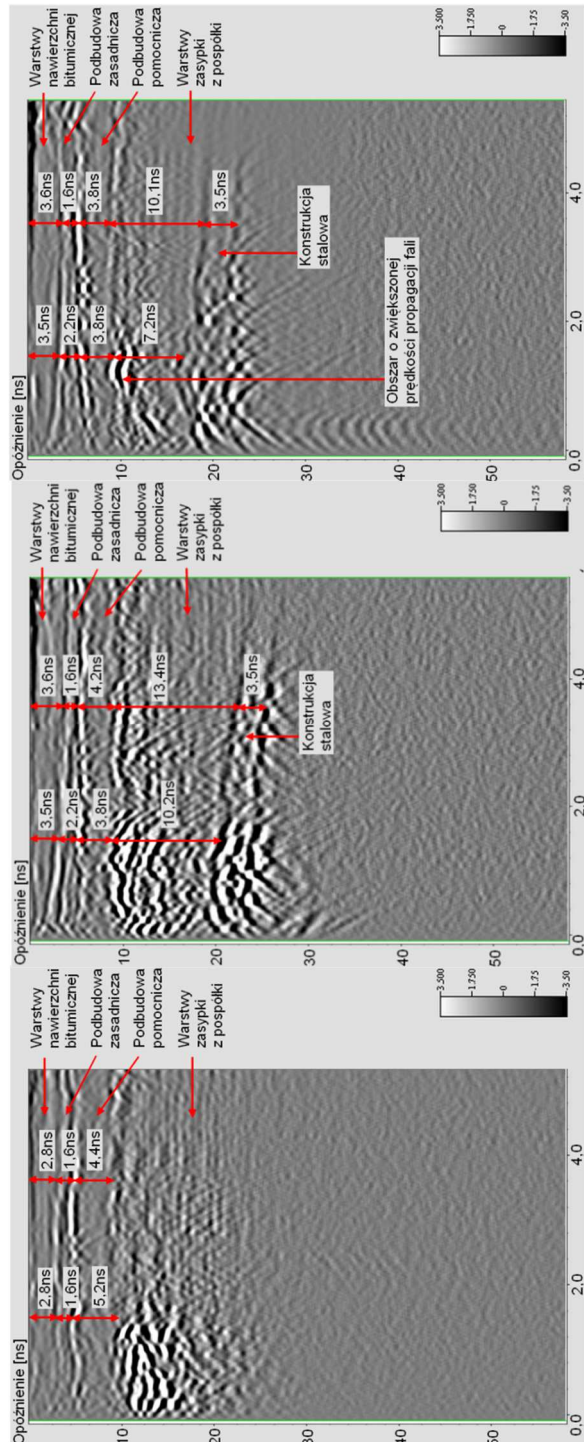
Określona powyższym równaniem prędkość propagacji fali we warstwach bitumicznych jest zgodna z wartościami występującymi w literaturze, które wynoszą 16-19cm/ns [7]. Również widoczne na profilach poprzecznych (rys. 7-9) grubości warstw nawierzchni są zmienne, a najmniejszą wartość mają po lewej stronie, czyli przy krawędzi jezdni. Ponieważ projektowana grubość warstw nawierzchni jest stała w całym przekroju poprzecznym jezdni, wskazuje to, że anomalie wywołane są zmianą prędkości propagacji fali spowodowaną niższym stopniem zagęszczenia mieszanki bitumicznej na poboczu drogi. Również czas propagacji przez warstwę podbudowy zasadniczej z betonu asfaltowego jest zmienny. Widoczne zwiększenie "grubości" warstwy występuje na profilach poprzecznych o numerach 41 do 68 w odległości do 1,6m od krawędzi drogi oraz na profilach podłużnych dla rzędnych od  $x = 6,0\text{m}$  do  $x = 14,1\text{m}$ . W pozostałym obszarze opóźnienie ma stałą wartość 1,6ns, wobec czego może zostać przyjęta jako wartość prawidłowa, nie zakłócona zmianami prędkości propagacji. Występowanie anomalii widocznej jako zwiększenie grubości warstwy świadczy o zmniejszeniu prędkości propagacji fali w warstwie podbudowy zasadniczej, najprawdopodobniej wywołanej przez zawilgocenie. Opóźnienie o wartości 1,6ns występujące na obszarze wolnym od opisanego zjawiska należy przyjąć jako właściwe do określenia prędkości propagacji fali, która wynosi:

Rys. 7, 8, 9. Profile poprzeczne uzyskane w odległości 570cm (lewy), 1230cm (środkowy) oraz 1530cm (prawy) od początku obszaru skanowania

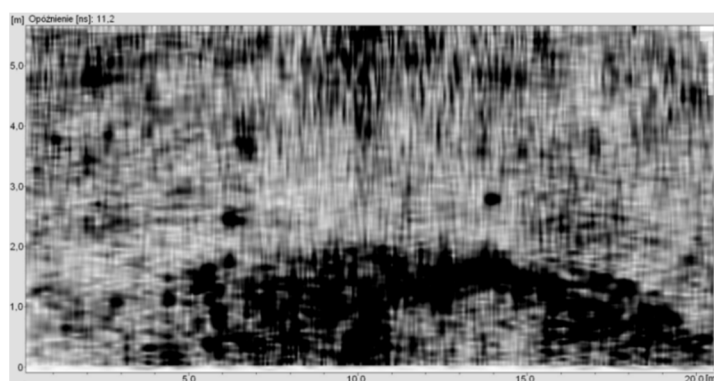
Zjawiska występujące w konstrukcji można zaobserwować zarówno na profilach, jak i widokach tomografii - C-skanach - przekrojach wygenerowanych przez oprogramowanie na podstawie interpolacji podłużnych i poprzecznych profili georadarowych. Uzyskane dla zadanych opóźnień widoki tomografii pozwalają na wgląd we warstwy, dzięki czemu możliwe jest przystępniejsze przedstawienie wyników pomiarów georadarowych. C - skany uzyskane dla opóźnień 11,2ns, 14,0ns, 20,0ns oraz 24,0ns przedstawiono na rys. 10-13. Na przedstawionych rysunkach widoczne są obszary ciemniejsze, charakteryzujące się wysoką amplitudą fali elektromagnetycznej. Obszary te, występujące w warstwie zasypki piaskowo-żwirowej, głównie nad konstrukcją stalową oraz z jej lewej strony, przedstawiają miejsca występowania nieciągłości wywołanych najprawdopodobniej przez rozluźnienie zasypki, zgodnie z rus. 5-9. Na rys. 12. i 13. widoczna jest również konstrukcja stalowa, dostrzec można też rozstaw fal blachy systemu SuperCor, który wynosi 381mm. Z uwagi na spadek poprzeczny drogi,

Rys. 10. Widok tomografii uzyskany dla opóźnienia 11,2ns

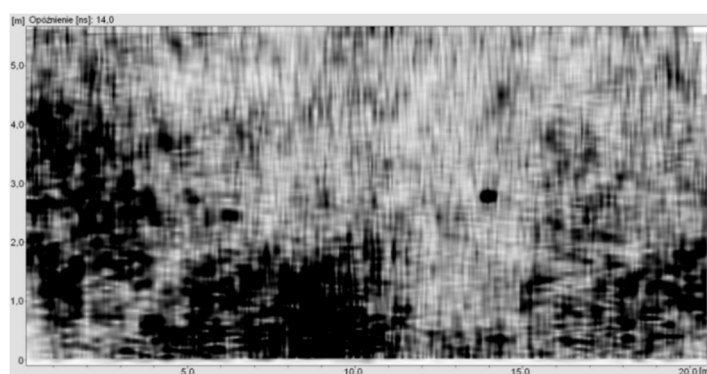
Rys. 11. Widok tomografii uzyskany dla opóźnienia 14,0ns

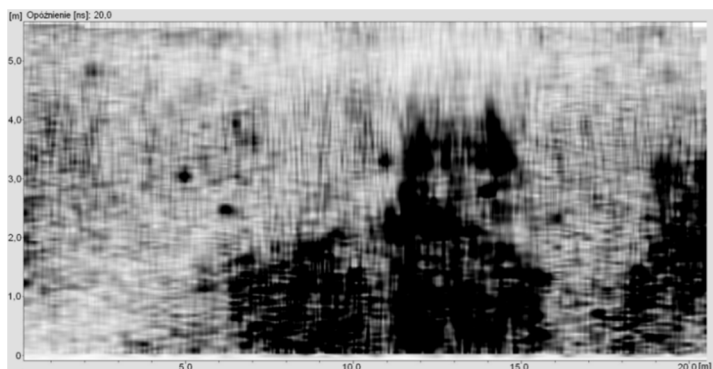
Rys. 12. Widok tomografii uzyskany dla opóźnienia 20,0ns

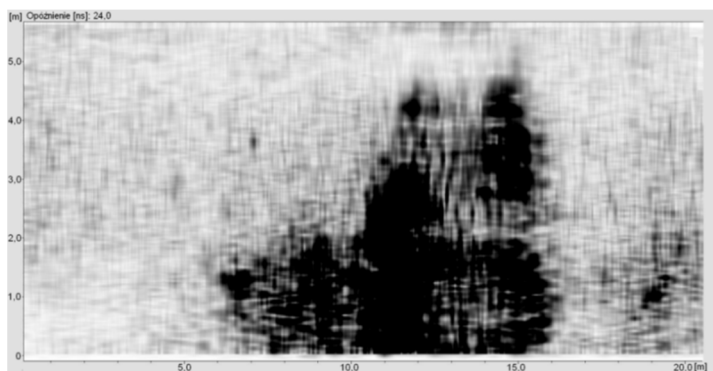
Rys. 13. Widok tomografii uzyskany dla opóźnienia 24,0ns

a co za tym idzie zwiększoną grubość naziomu, konstrukcja stalowa zanika w górnej części radargramów. Ze względu na częstotliwość zastosowanej anteny i związaną z nią penetrację, uzyskanie na radargramach obrazu niżej położonych elementów konstrukcyjnych, takich jak żebra wzmacniające w narożu, sączki, czy fundamenty nie było możliwe.
