OCENA STANU TECHNICZNEGO URZĄDZEŃ MELIORACYJNYCH W GMINIE BYSTRZYCA KŁODZKA – OBIEKT ŁOMNICA

Liwia Pabijan^{1*}, Marta Stachowiak¹

EVALUATION OF THE TECHNICAL CONDITION OF THE MELIORATION DEVICES IN THE COMMUNITY OF BYSTRZYCA KŁODZKA – OBJECT ŁOMNICA

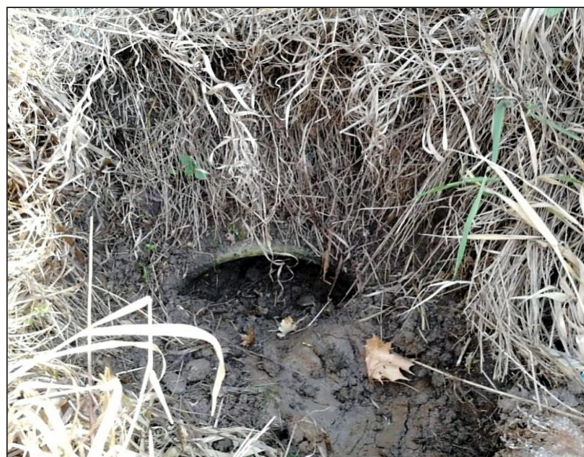
Rys. 5. Przepust P-334

15.	339-W	2	3	3	2.5
16.	340-W	2	2	2	2
17.	341-W	4	4	4	4
18.	342-W	4	4	4	4
19.	343-W	4	4	4	4
20.	344-P	2	4	4	3
21.	345-W	2	3	3	2.5
22.	346-P	2	3	3	2.5
23.	347-W	2	3	3	2.5

- odmulenie dna w rowach R-83, R-85, R-93, R-133, R-K4, R-K6;
- wykoszenie krzewów, bardzo wysokiej roślinności porastającej skarpy oraz dno rowów R-83, R-89, R-93, R-133, R-K;
- wykoszenie wysokiej roślinności z rowów R-81, R-86, R-95, R-96, R-128, R-K6;
- ukształtowanie skarp rowów R-86, R-91, R-93, R-95, R-133, R-K6;
- odmulenie przepustów P-325, P-326, P-327, P-328, P-329, P-330, P-331, P-332, P-334, P-335, P-348, P-350, P-351, P-355, P-357, P-358 (16 sztuk);

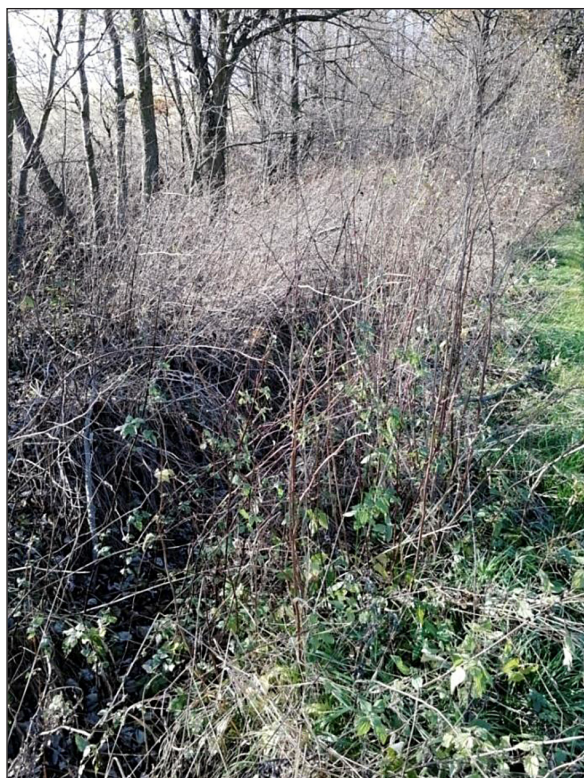
Rys. 6. Fragment rowu R-83 (hm 3+90)

Lp.	Rów	Zamulenie	Wysokość roślin	Zniekształcenie koryta	Estetyka	Ocena końcowa	
						max	średnia
1.	R-81	2	3	3	3	3	2.75
2.	R-82	2	2	3	3	3	2.5
3.	R-83	3	4	3	3	4	3.25
4.	R-84	1	2	3	3	3	2.4
5.	R-85	4	2	3	3	4	3
6.	R-86	3	3	4	3	4	3.25
7.	R-87	1	2	2	3	3	2
8.	R-88	1	2	2	2	2	1.75
9.	R-89	2	4	2	3	4	2.75
10.	R-90	1	2	1	2	2	1.5
11.	R-91	2	2	4	3	4	3
12.	R-92	1	2	3	3	3	2.25
13.	R-93	4	4	4	3	4	3.75
14.	R-94	1	2	3	3	3	2.25
15.	R-95	2	3	4	4	4	3.4
16.	R-96	1	3	3	3	3	2.5
17.	R-97	2	1	2	2	2	1.75
18.	R-128	2	3	2	3	3	2.5
19.	R-133	4	4	4	3	4	3.75
20.	R-134	1	1	2	2	2	1.5
21.	R-135	1	1	2	2	2	1.5
22.	R-B8	1	2	2	2	2	1.75
23.	R-B9	1	2	2	2	2	1.75
24.	R-K	2	4	3	3	4	3
25.	R-K1	1	2	2	3	3	2
26.	R-K2	1	2	3	3	3	2.25
27.	R-K3	1	2	3	3	3	2.25
28.	R-K4	3	2	3	3	3	2.8
29.	R-K5	2	2	3	3	3	2.6
30.	R-K6	4	3	4	4	4	3.8
31.	R-K7	1	2	3	3	3	2.4
32.	R-K8	2	2	3	3	3	2.6

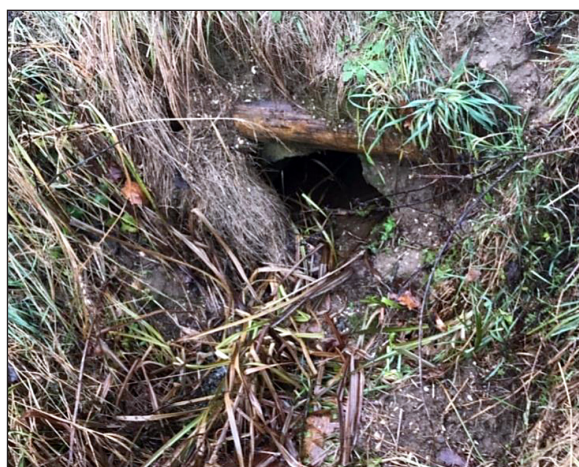
Rys. 8. Przepust P-329

5.	329-P	4	4	4	4
6.	330-P	4	4	4	4
7.	331-P	3	3	3	3
8.	332-P	4	4	4	4
9.	333-P	2	2	2	2
10.	334-P	4	2	4	3
11.	335-P	4	2	4	3
12.	336-P	2	2	2	2
13.	337-P	2	2	2	2
14.	338-P	2	2	2	2

- odmulenie wylotów drenarskich W-341, W-342, W-343, W-88, W-89, W-356 (6 sztuk);
- odbudowanie bądź naprawa przepustów P-329, P-330, P-332, P-344, P-350, P-351.
