Analiza stanu technicznego wielorodzinnego budynku mieszkalnego z podaniem sposobu naprawy

Dr inż. Elżbieta Grochowska, Uniwersytet Zielonogórski

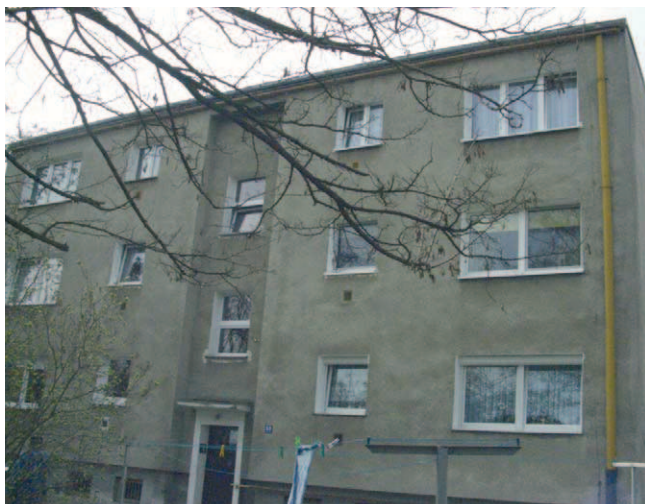
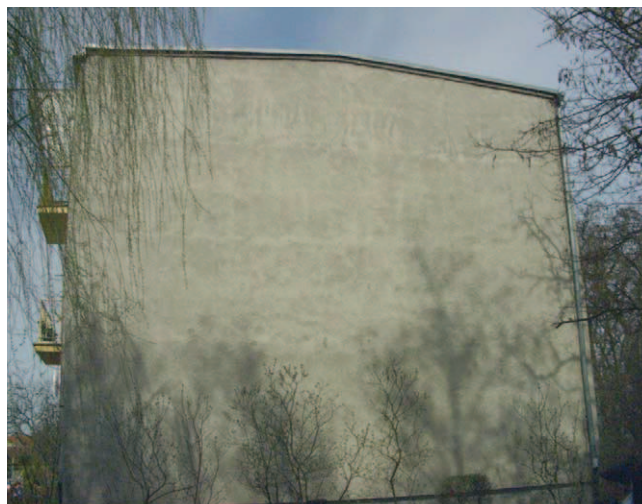
Rys. 1. Elewacja frontowa budynku, od strony wejścia i elewacja boczna (widok ściany szczytowej południowo-wschodniej)

Układ rys na elewacji północnej koncentrował się głównie przy narożu budynku, przy ścianie szczytowej południowo-wschodniej, a układ rys na elewacji południowej koncentrował się przy narożu budynku, również przy ścianie szczytowej południowo-wschodniej. Na wschodniej ścianie szczytowej występowała pozioma rysa, na wysokości wieńca stropu nad piwnicą. Analizując układ rys oraz ich charakter i koncentrację w pobliżu południowo-wschodniej ściany szczytowej, można było zauważyć, że największe osiadanie fundamentów wystąpiło pod ścianą szczytową. Fundamenty ściany szczytowej wraz ze ścianą piwnic oderwały się od pozostałej wyższej części budynku, o czym świadczyła pozioma rysa na ścianie szczytowej. O osiadaniu ściany szczytowej świadczyły również występujące spękania ukośne na wewnętrznych ścianach działowych usytuowanych na linii podłużnej budynku.

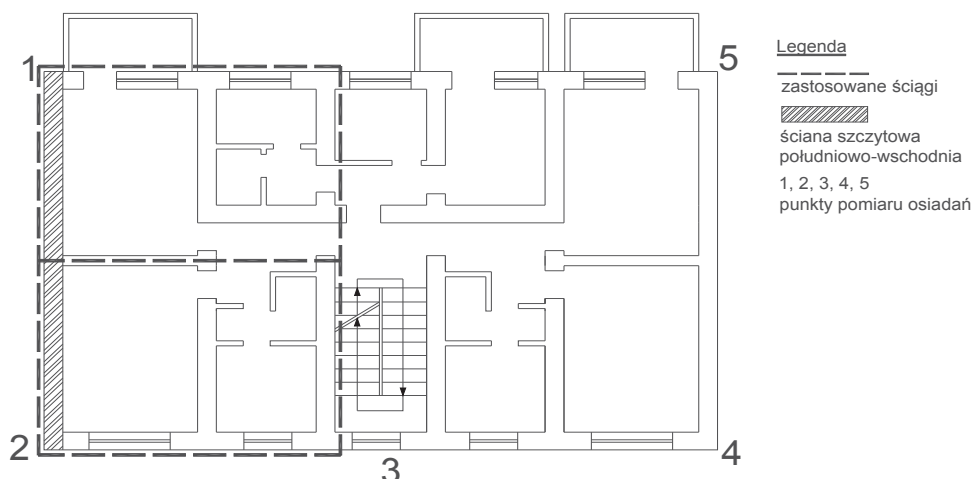
Rys. 2.
Szkic budynku, rozmieszczenie ściągów, oznaczenie punktów kontrolnych osiadań budynku

Budynek, zgodnie z projektem, należało wzmocnić ściągamy stalowymi usytuowanymi na poziomach stropów wszystkich kondygnacji części wschodniej budynku (rys. 2). W pierwszej kolejności należało wykonać ściągi obwodowe z prętów $\varnothing 20$ mm mocowanych do kątowników L100x100x10 za pomocą nakrętek i podkładek w narożu budynku.

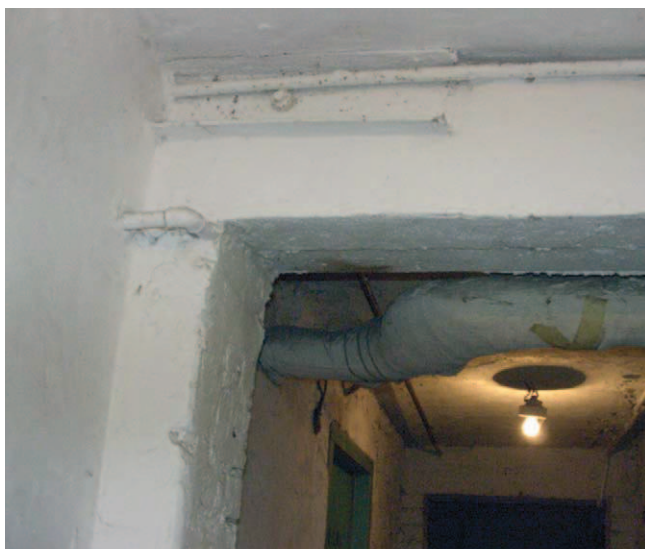
Rys. 3. Stalowy ściągnięty wewnętrzny przymocowany pod stropem w piwnicy do ceownika

W następnej kolejności należało wykonać ściągi wewnętrzne podstropowe również z prętów $\varnothing 20$ mm mocowanych do ceownika C 80 za pomocą nakrętek i podkładek (rys. 3).

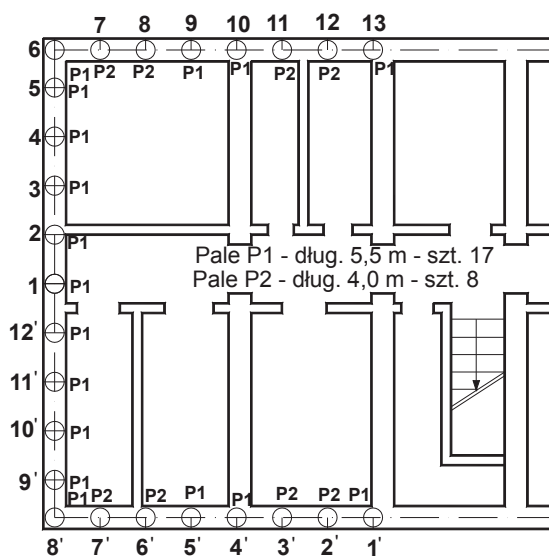
Rys. 4. Rozmieszczenie i kolejność wykonania pali

W dzienniku budowy [11] nr 13/92/1 z 1992 roku napisano, że prace wzmacniające wykonano zgodnie z projektem, wciśnięto pod fundament 25 pali, a prace przebiegały bez żadnych nieprzewidzianych skutków. Rozmieszczenie i kolejność wciskania pali pokazano na rysunku 4.

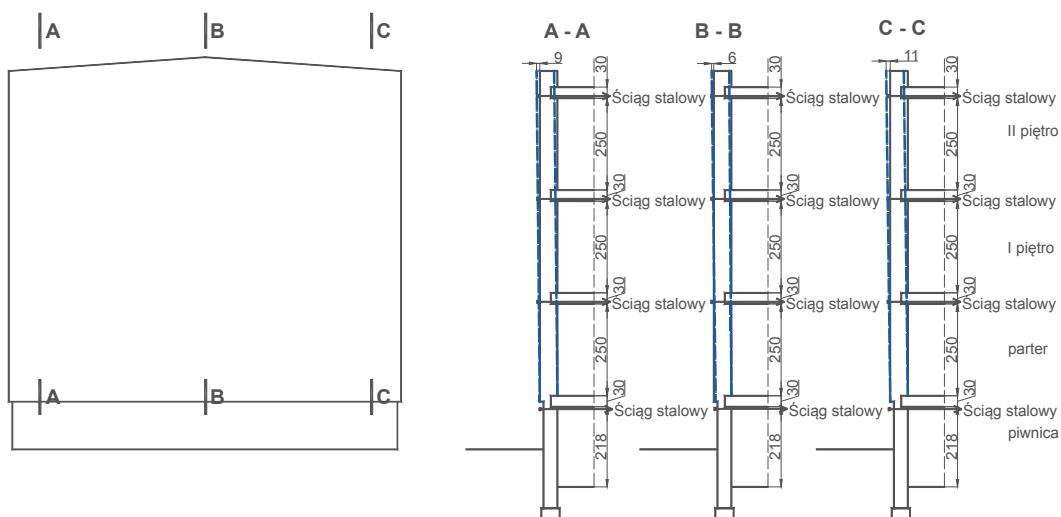
Pomierzono na zewnątrz wychylenie południowo-wschodniej ściany szczytowej od pionu budynku. Pomiary wykonano w przekrojach A-A, B-B i C-C, co przedstawiono na rysunku 5. W przekroju A-A wychylenie maksymalne od pionu wynosiło 9,0 cm, w przekroju B-B wychylenie od pionu wynosiło 6,0 cm, a w przekroju C-C wychylenie od pionu wynosiło 11,0 cm.

Rys. 5.
Wychylenie ściany szczytowej północno-wschodniej od pionu na zewnątrz budynku

W ekspertyzie z 1983 roku [1] wykonano pomiary odchylek od pionu ściany szczytowej za pomocą przyrządów geodezyjnych. Największe odchylenie ściany od pionu znajdowało się w górnej części prawej strony szczytu budynku (przekrój C-C, rys. 5) i wynosiło 6,5 cm. Pomiar odchylenia ściany od pionu był zrobiony przed wykonaniem pali, tylko w roku 1983. Obecnie najwię-

sze odchylenie od pionu ściany szczytowej również występuje w górnej części prawej strony szczytu budynku i wynosi 11,0 cm. Jak napisano w punkcie 3, jeżeli pozostawiono szczelinę między prefabrykowaną żelbetową płytą a istniejącym fundamentem pod ścianami budynku, mogło nastąpić osiadanie ścian i fundamentów związane z zamknięciem się szczeliny. Wówczas mogło dojść do powiększenia się wychylenia ściany szczytowej.

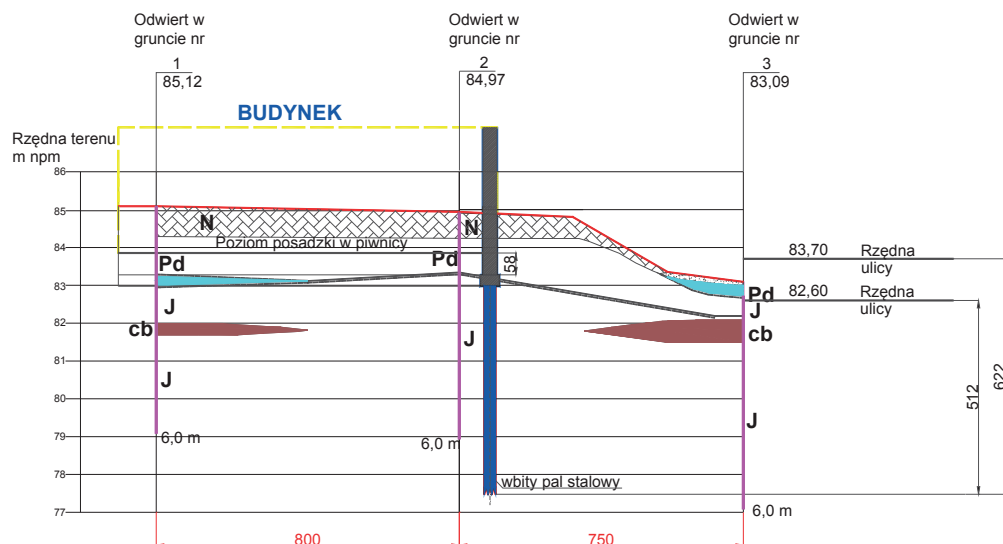
Rzędna posadowienia ław fundamentowych budynku przed wykonaniem pali była większa niż rzędne ulicy (jezdni jest położona niżej niż poziom posadowienia budynku, a budynek jest usytuowany blisko skarpy). Po przeanalizowaniu dostarczonej dokumentacji wykonano szkic, na którym naniesiono rzędne terenu, rzędne posadowienia budynku, rzędne wykonanych trzech odwiertów w gruncie, oraz rzędną wykonanych pali znajdujących się pod fundamentem, a także rzędną ulicy. Obecnie budynek jest posadowiony około 5,0 m poniżej poziomu ulicy. W związku z tym należy ocenić, że jest to skuteczne rozwiązanie.

Rys. 6.
Posadowienie budynku na palach w stosunku do przebiegającej przy budynku jezdni
