Problemy napraw konstrukcji drewnianych kościołów

Repair problems of the wooden structure of churches

Key words: wooden structures repair, wooden churches, historical timber structures

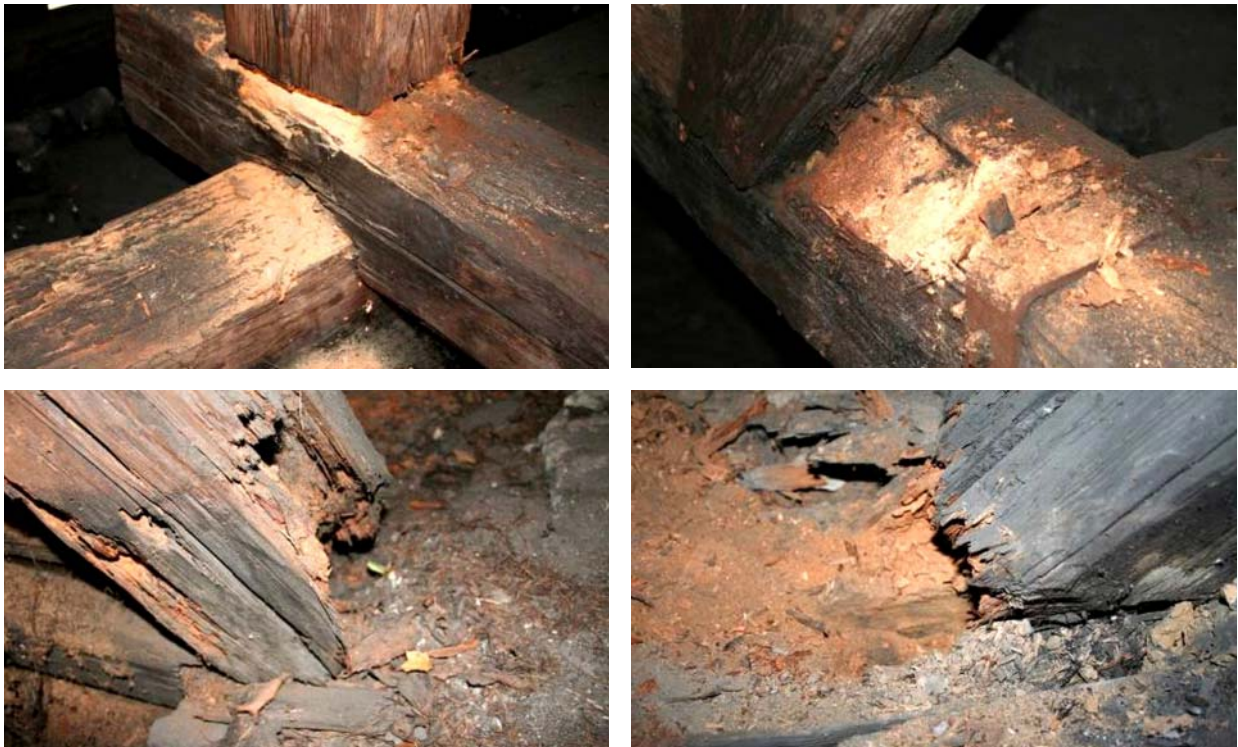
Ryc. 1. Uszkodzenie elementów więźby dachowej przez korozję biologiczną (kościół pw. św. Bartłomieja z XVII w.)

Fig. 1. The destruction of the rafter framing elements by biological corrosion (St. Bartholomew church in Gliwice from the sixteenth century)

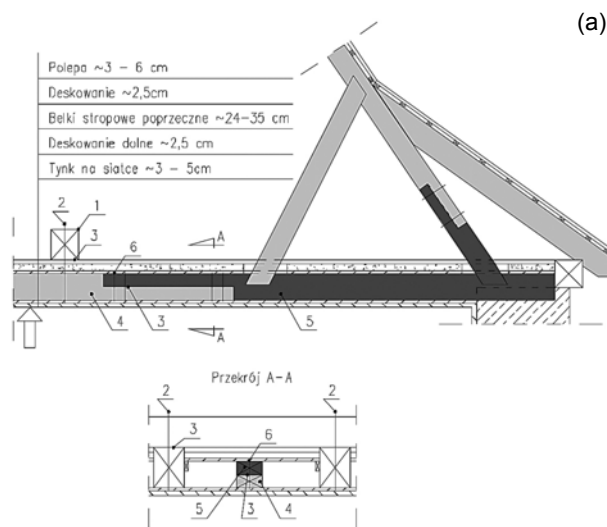
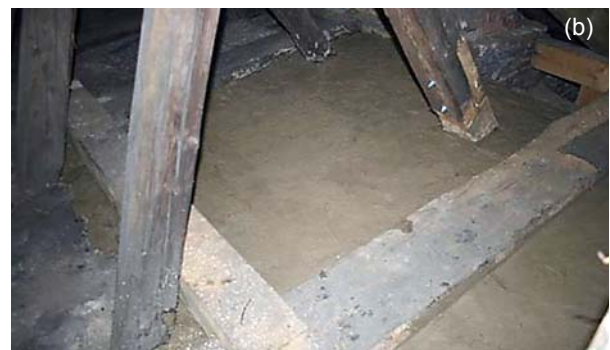
Ryc. 2. Zaprojektowana (a) i wykonana (b) naprawa krokwi i belki więzarowej: 1 – istniejąca belka podłużna, 2 – śruby stalowe, 3 – stalowe pierścienie łącznikowe, 4 – uszkodzona belka więzarowa, 5 – wstawka drewniana, 6 – stalowe śruby

Fig. 2. Designed (a) and made (b) repairs of wall plates and false rafters: 1 – existing longitudinal beam, 2 – steel screws, 3 – steel rings liaison, 4 – damaged beams, 5 – inset wood, 6 – steel screws

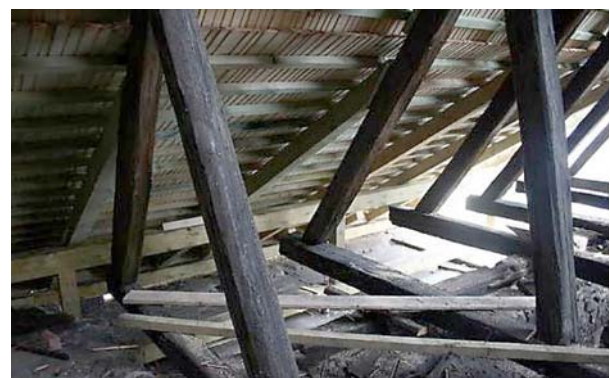
Ryc. 3. Namurnice i przypustnice oraz pokrycie dachu w trakcie remontu w kościele pw. św. Bartłomieja w Gliwicach

Fig. 3. Wall plates and roof covering during renovation in the St. Bartholomew church in Gliwice

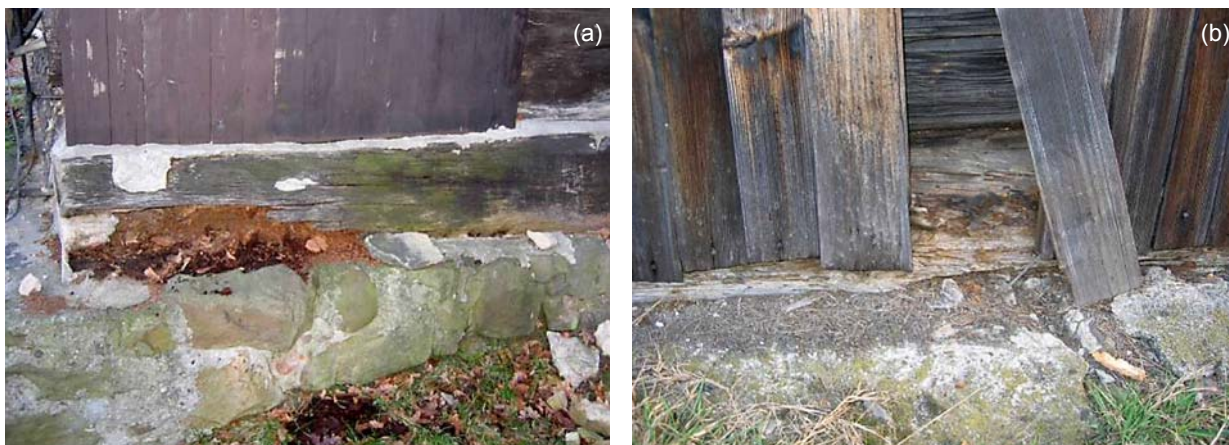
Ryc. 5. Korozja biologiczna podwalin: a) kościół pw. św. Marii Magdaleny w Bełku (XVIII w.) – podwalina na podmurówce kamiennej, b) kościół pw. św. Bartłomieja w Smolnicy (XVII w.) – podwalina na gruncie (w narożach ścian fundamentowe bloki kamienne)

Fig. 5. Biological corrosion of Ground beams: a) church of St. Mary Magdalene in Bełk (the eighteenth century) – ground beam on stone masonry, b) church of St. Bartholomew in Smolnica (the seventeenth century) – foundation stone blocks in the corners of the walls

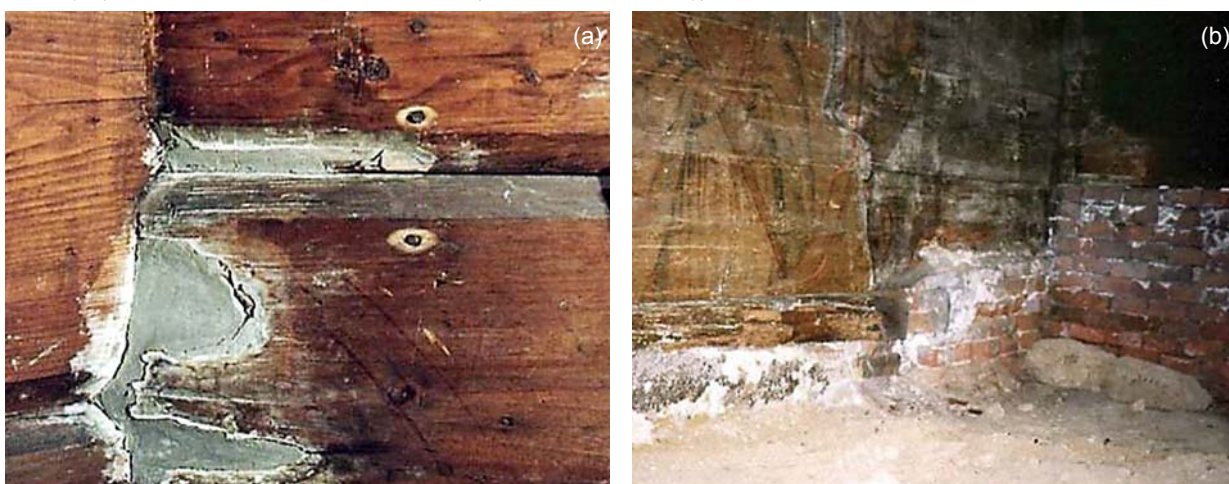
Ryc. 6. Niefachowe naprawy podwalin przez wypełnienie ubytków: a) naprawy ubytków zaprawą cementową – kaplica pw. św. Jadwigi Śląskiej w Wiśle Czarnem (XX w.), b) kościół pw. św. Michała Archanioła w Żernicy (XVII w.) – murowana ściana w miejscu uszkodzonej podwaliny i bali ścian wieńcowych

Fig. 6. Improper repair of ground beams by filling cavities: a) repair cavities with cement mortar – Chapel of St. Hedwig in Wisła Czarne (the twentieth century), b) brick wall at the site of damaged ground beams – church of St. Michael the Archangel in Żernica (the seventeenth century)

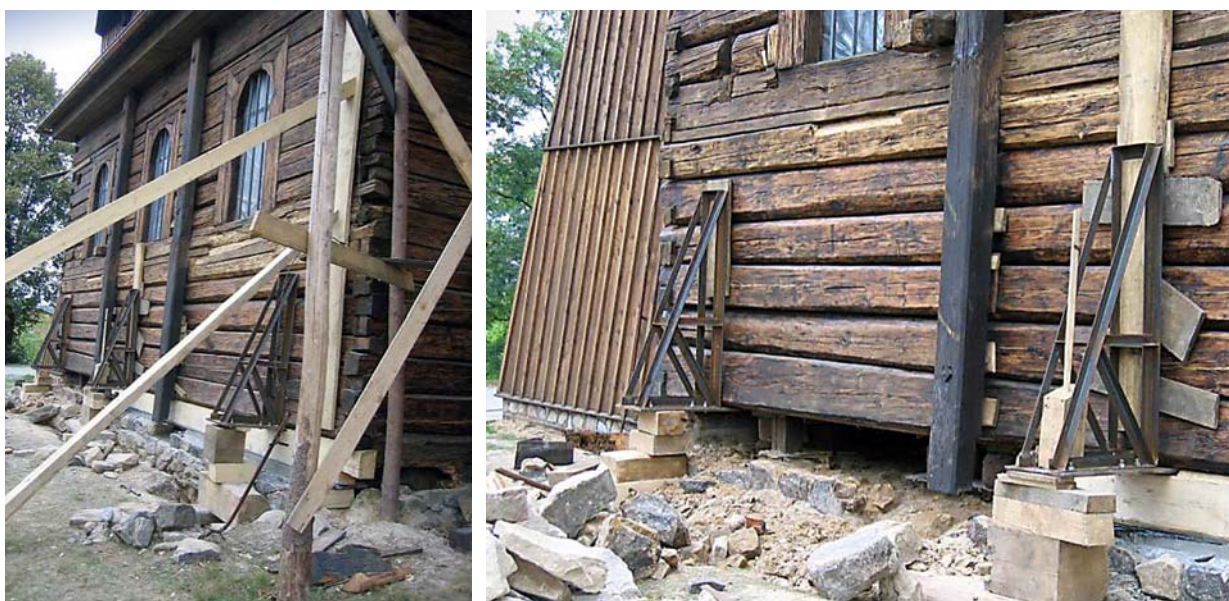
Ryc. 7. Wymiana belki podwalinowej – kościół w Żernicy

Fig. 7. Replacing the ground beam – church in Żernica

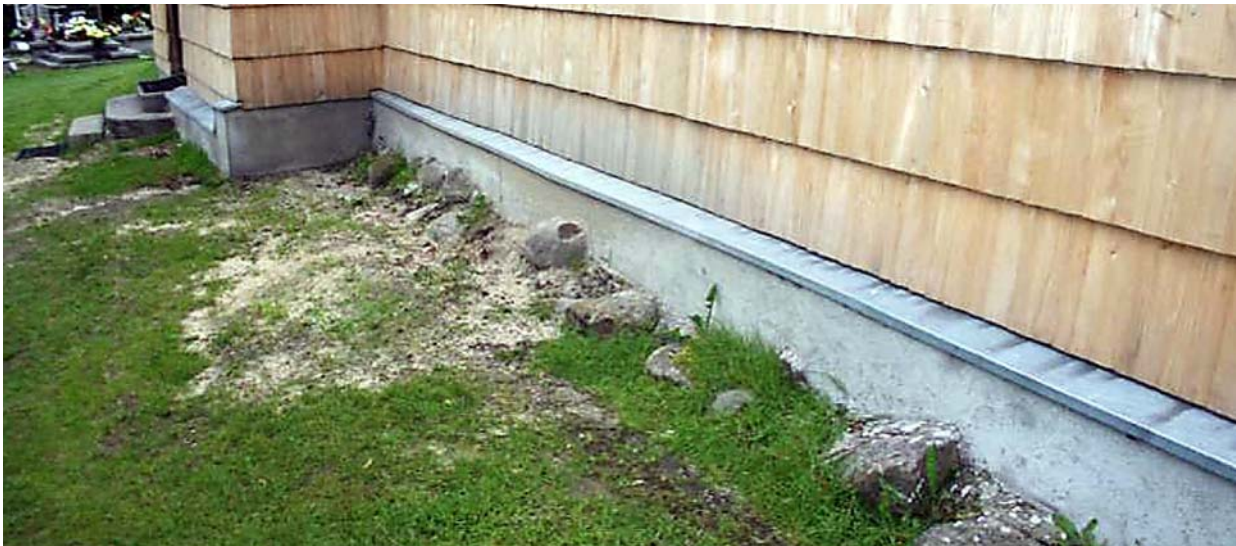
Ryc. 8. Otynkowane mury fundamentowe wraz z obróbką blacharską – rozwiązanie zgodne ze sztuką budowlaną, lecz sprzeczne z kanonami sztuki konserwatorskiej (kościół pw. Najświętszej Marii Panny w Szalszy z XVII w.)

Fig. 8. Foundation walls plastered with flashing – solution in accordance with the construction, but contrary to the canons of the conservation art (church of Blessed Virgin Mary in Szalsza of the seventeenth century)

muszą one pozostać niewidoczne i dlatego wykonuje się je do poziomu terenu. Murowanych ścian fundamentowych nie należy tynkować, a obróbki blacharskie nie powinny być zbyt eksponowane (ryc. 8).

therefore, they are made up to the ground level. Masonry foundation walls should not be plastered and flashings should not be excessively exposed (fig. 8).

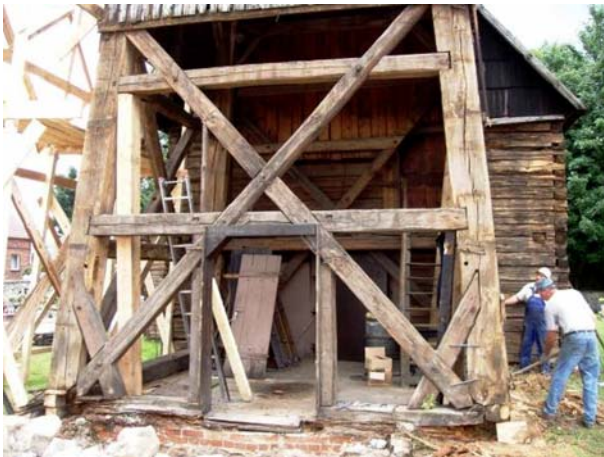
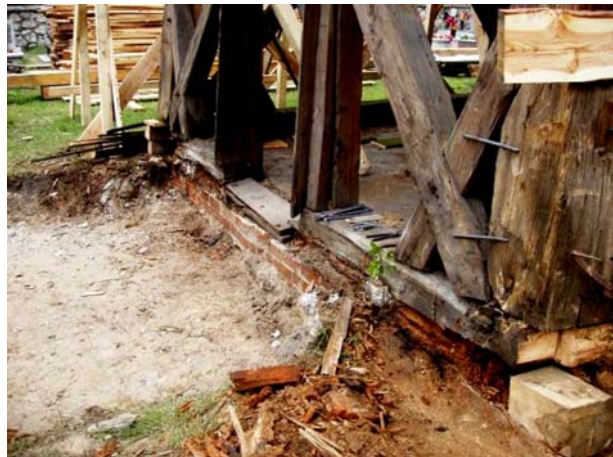
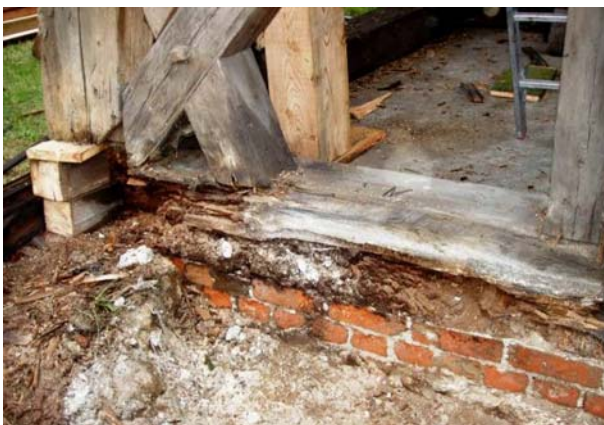
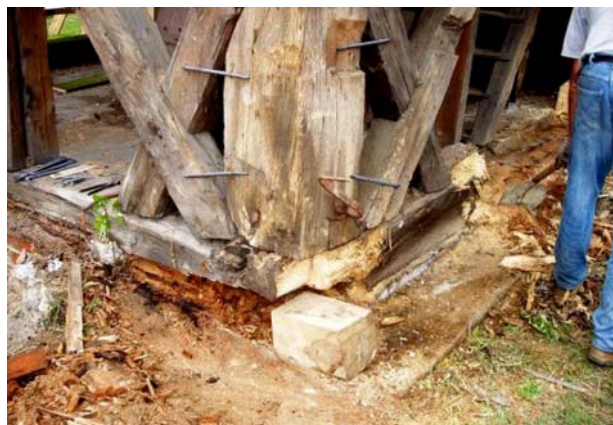
Ryc. 9. Wymiana podwalin wieży kościoła w Smolnicy

Fig. 9. Replacing the ground beams of the church tower in Smolnica

Podobnie jak w wypadku podwalin ścian wieńcowych, często zachodzi potrzeba wymiany podwalin w wieżach. Wiąże się to z demontażem poszycia wież i podłóg w kruchtach. Nowe podwaliny posadawia się na narożnych stopach lub murach fundamentowych z przekładkami poziomej izolacji z pasów papy, folii lub blachy nierdzewnej. Na ryc. 9 przedstawiono wymianę zupełnie zbutwiałych podwalin wieży kościoła w Smolnicy.

As in the case of ground beams of crowned construction walls, it is often necessary to replace ground beams of the towers. This involves dismantling the panelling of the towers and floors in the vestibules. New ground beams are founded on corner footings or foundation walls with horizontal insulation dividers made of strips of felt, foil or stainless steel. Fig. 9 shows the replacement of completely rotten ground beams of the church tower in Smolnica.

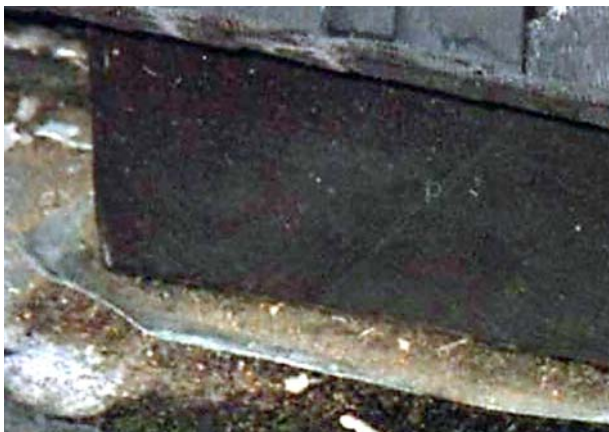
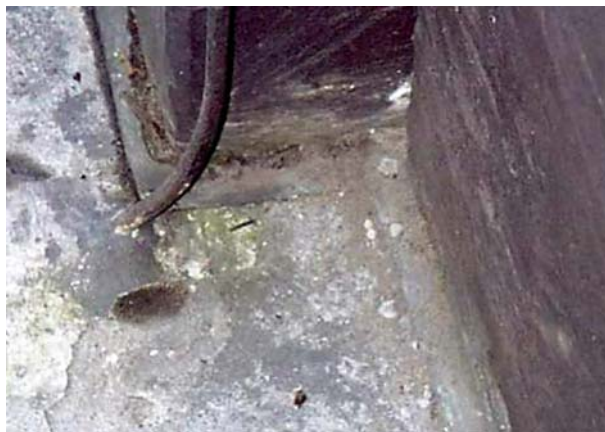
Ryc. 10. Stan poziomej izolacji z blachy miedzianej po 15 latach eksploatacji – kościół pw. św. Michała Archanioła w Katowicach (XVI w.)
 Fig. 10. Condition of horizontal insulation from copper sheet after 15 years of service – church of St. Michael the Archangel in Katowice (The sixteenth century)

Izolację poziomą na murach fundamentowych, z uwagi na długą trwałość, wykonuje się zazwyczaj z blachy. Dawniej stosowano blachę miedzianą, a obecnie najczęściej wykorzystuje się blachę tytanowo-cynkową. Na ryc. 10 pokazano widok izolacji z blachy miedzianej grubości 1 mm po 15-letnim okresie eksploatacji.

The horizontal insulation on foundation walls is usually made of sheet due to long durability. Former practice consisted in using copper sheet, whereas currently titanium-zinc sheet is most often used. Fig. 10 shows a view of insulation made of 1 mm thick copper sheet after 15-year period of use.

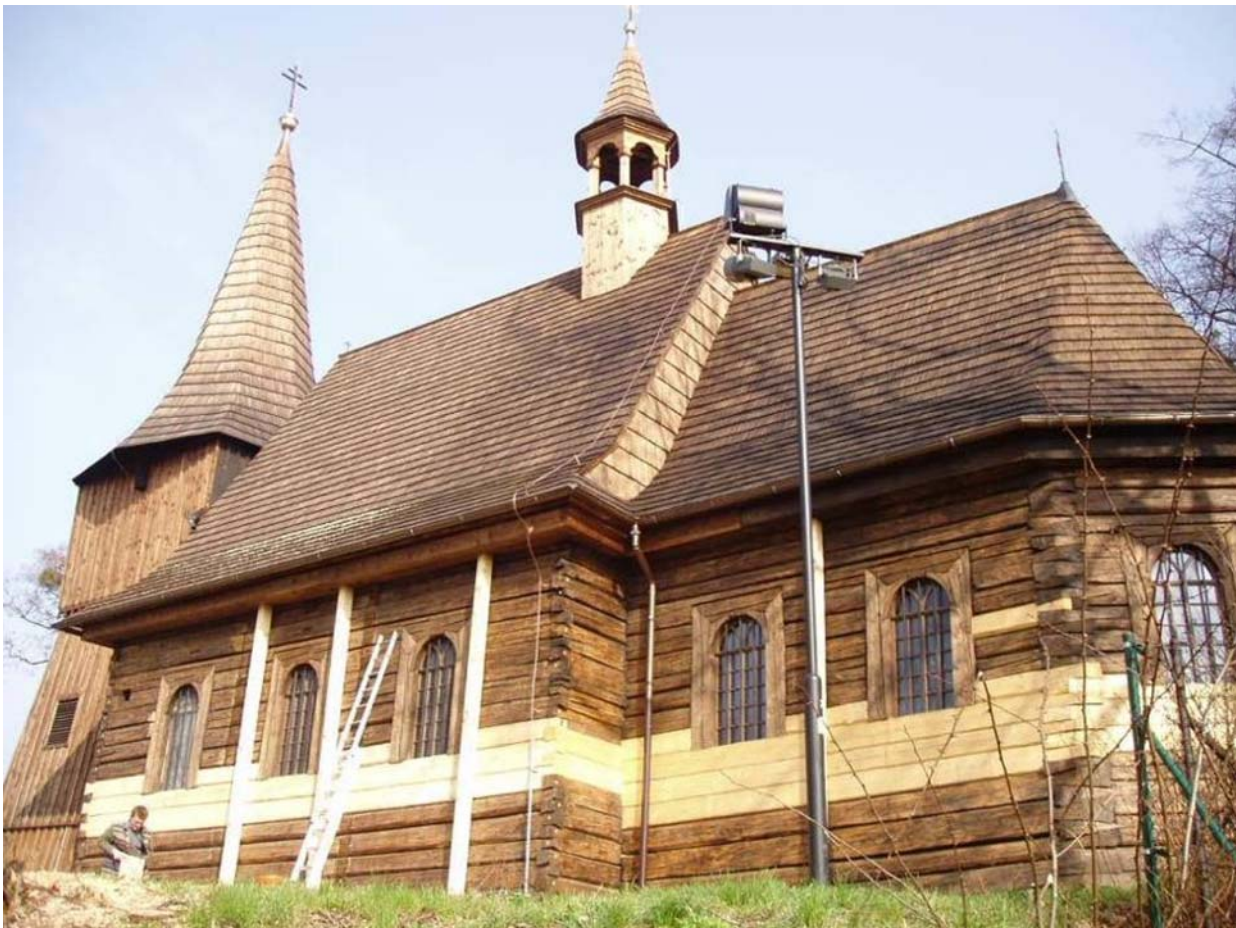
Ryc. 12. Wymiana elementów ścian i lisic w kościele pw. św. Michała Archanioła w Żernicy
 Fig. 12. Replacing parts of the walls of the St. Michael the Archangel church in Żernica

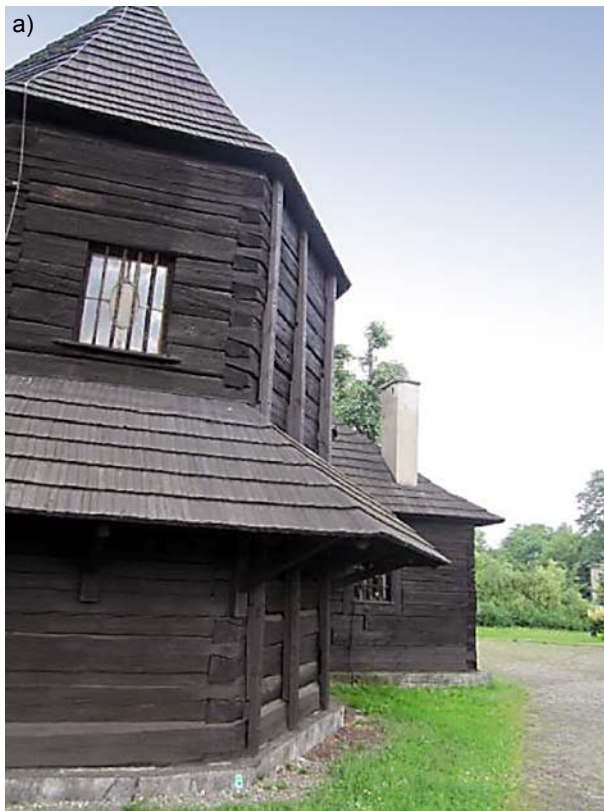
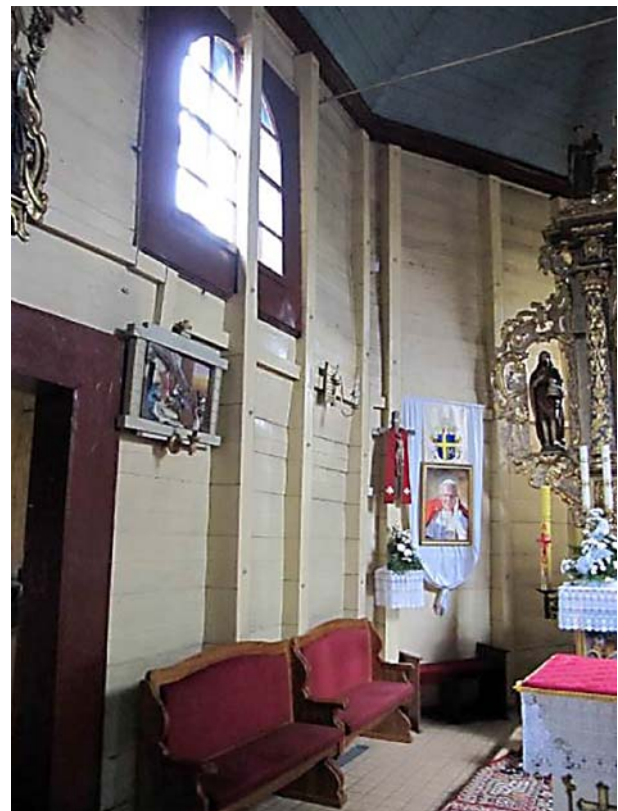
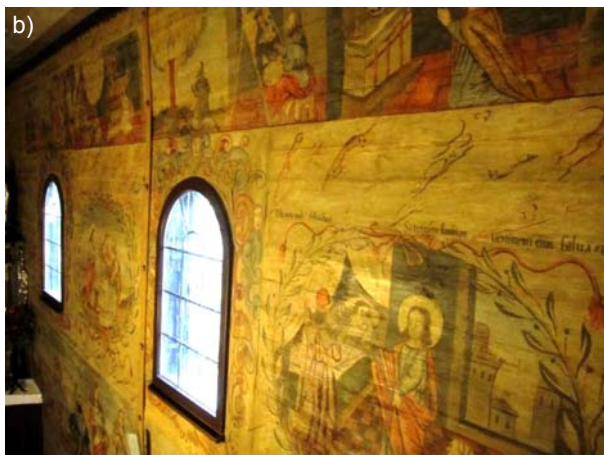
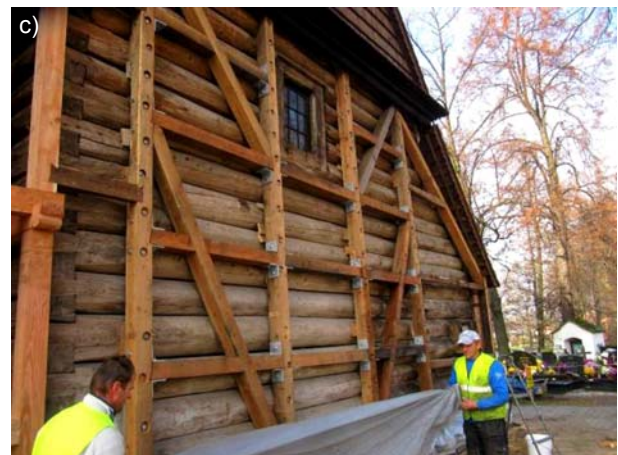
Ryc. 13. Wzmocnienie ścian: a) lisciami dwustronnie, b) lisciami jednostronnie, c) konstrukcją szkieletową

Fig. 13. Strengthening of the walls: a) by wooden double-sided vertical dividers, b) by single-sided vertical dividers, c) by skeleton framework construction

z zewnętrzną lisią. W kościele pw. św. Marcina w Pszczynie-Ćwiklicach z XVI wieku wzmocnienie ścian zrealizowano przez konstrukcję szkieletową od zewnątrz (ryc. 13c).

Pszczyna-Ćwiklice dating from the sixteenth century the strengthening of significantly damaged walls by skeleton framework construction was used. This strengthening was hidden beneath the cover of the boards (fig. 13c).

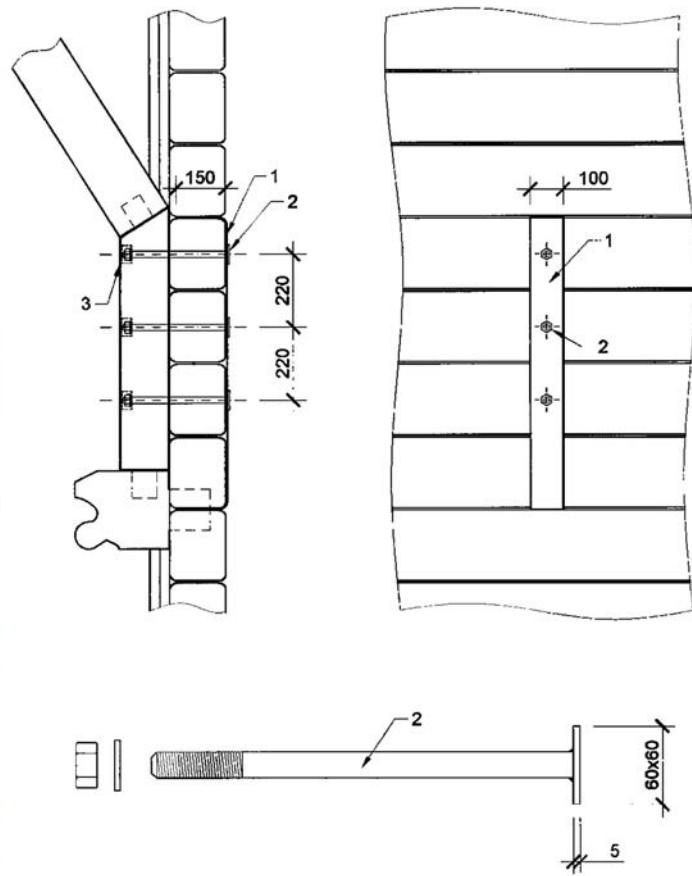
Ryc. 19. Naprawa uszkodzonego wspornika pod zastrzał więźby dachowej: a) widok obróconego wspornika, b) sposób naprawy
 Fig. 19. Repair of the support of the pillars of braces of main trusses: a) rotated view of the bracket, b) repair method

Czasem wzmocnienia wymaga pojedynczy element konstrukcji. Tak było w wypadku kaplicy pw. św. Jadwigi Śląskiej w Wiśle Czarnem, gdzie stwierdzono uszkodzenia sposobu podparcia słupków zastrzałów wiązarów głównych. Drewniane wsporniki, na których opierają się zastrzały, były obniżone o ok. 1 cm i obrócone (ryc. 19a). W związku z tym większość reakcji z dachu przejmowana była przez ściągi. Zaprojektowano sposób kotwienia wsporników do ścian wieńcowych (ryc. 19b).

Sometimes only one structural element needs to be reinforced. This was the case for the Chapel of St. Hedwig of Silesia in Wisła Czarne, where damages to the support of the pillars of braces of main trusses were found. Wooden brackets, on which braces are based, were lowered by approx. 1 cm and rotated (fig. 19a). Therefore, tension ties took over most of the roof reactions. A method of anchoring the brackets to the crowned construction walls was designed (fig. 19b).

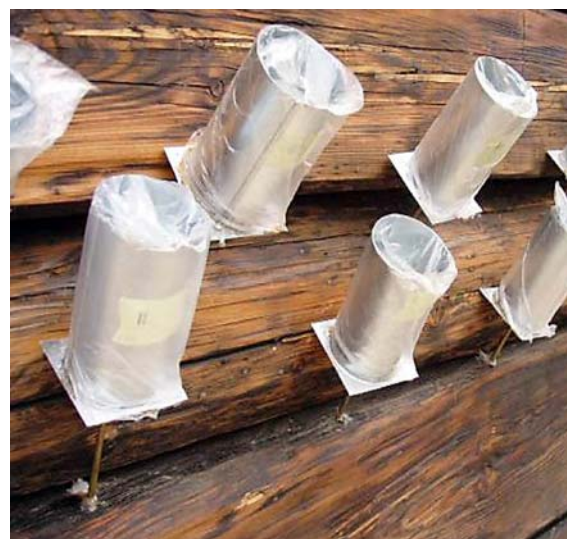
Ryc. 20. Widok i szczegół ścian kościoła pw. św. Michała Archanioła w Żernicy podczas impregnacji grawitacyjnej
Fig. 20. View and detail of the walls of the St. Michael the Archangel church in Żernica during the gravity impregnation

Podczas renowacji należy zwrócić szczególną uwagę na odpowiednie zaimpregnowanie drewnianych elementów konstrukcji. Procesowi impregnacji w głębinę poddać należy stare, osłabione elementy. Impregnacja powinna być prowadzona starannie, zapewniając pełne nasycenie konstrukcji (ryc. 20).

During the renovation special attention should be paid to the appropriate impregnation of wooden elements of the structure. Old and weakened elements should undergo the deep impregnation process. The impregnation should be carried out carefully, ensuring complete saturation of the structure (fig. 20).
