Błędy projektowe i wykonawcze jako przyczyna uszkodzeń dwóch zbiorników – komór napowietrzania ścieków znajdujących się na terenie oczyszczalni ścieków w Grodzisku Wielkopolskim

Dr inż. Edmund Przybyłowicz, dr inż. Michał Pikos, Instytut Konstrukcji Budowlanych, Politechnika Poznańska

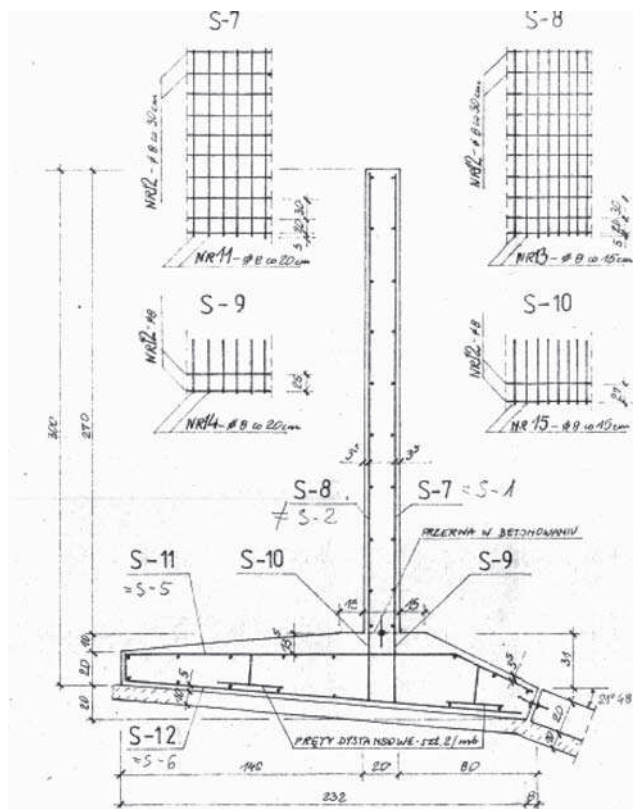
Rys. 2. Przekrój przez ścianę oporową

Ściany zbiorników zaprojektowano jako ściany oporowe, kątowe z pochyłą ławą zewnętrzną połączone z dnem, zdylatowanym na połączeniu ze ścianami i na powierzchniach ukośnych i poziomych (rys. 2). Głębokość zbiorników była zmienna (w przedziale 2,7–4,2 m), przy grubości ścian zbiorników – 0,2 m, kącie pochylenia ławy – $21,8^\circ$, wysokość napelnienia – 1,6 m, zagłębienie w gruncie – 2,0 m. Obciążenie naziomu przyjęto – $10,0 \text{ kN/m}^2$. Ściany zbiorników zaprojektowano z betonu klasy B20 (C16/20) zbrojonego stalą klasy A-II o znaku 18G2. Ściany zbiorników zazbrojono zbrojeniem pionowym w następujący sposób: ściana zewnętrzna z korytem: zbrojenie od wewnątrz $\phi 8$ co 20 cm zbrojenie od zewnątrz $\phi 12$ co 20 cm, ława pod ścianą z korytem: zbrojenie górą $\phi 12$ co 25 cm, zbrojenie dołem

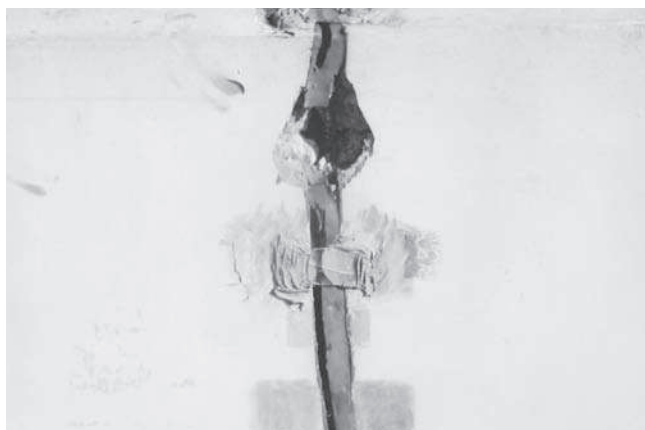
Rys. 3. Przemieszczenie i spękanie ściany

Rys pozostałych, nieprzeciekających nie doszczelniono. Założono także plomby szklane na spękaną ścianę szczytową zbiornika przy kanale odpływowym znajdującym się od strony zachodniej. Według informacji uzyskanych od użytkownika spękania tej części zbiornika powstały w wyniku wbijania ścianki szczelnej z profili stalowych Larsena, która miała wzmocnić istniejącą skarpe przy zbiorniku na czas prowadzonych wykopów pod nowy projektowany zbiornik, oznaczony jako 5/1 (komora napowietrzania).

- zaprojektowanie w celu wykonania w bliskim sąsiedztwie zbiornika nr 1 nowego zbiornika po uprzednim wbiciu w podłoże gruntowe złożone z gruntów twardoplastycznych ścianki szczelnej typu Larsena, co spowodowało m.in. uszkodzenie i pęknięcie istniejącej ściany szczytowej zachodniej zbiornika nr 1 w pobliżu kanału odpływowego.

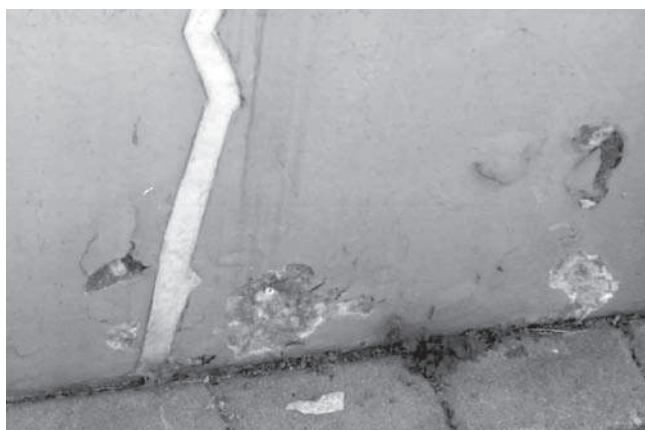
W zbiorniku DN/N nr 1 stwierdzono zarysowania ścian widoczne powyżej chodnika – obejścia zbiornika ułożonego po obwodzie jego ścian. Rozstaw widocznych rys waha się od 3 do 5 m. Większe rysy o rozwartości $> 0,3$ mm naprawiono w czasie przeglądu zbiornika, podczas którego zbiornik opróżniono ze ścieków i doszczelniono jego dylatacje w ścianach i płycie dennej, a także rysy o szerokości $> 0,3$ mm tzw. przeciekające przy użyciu kitu trwale elastycznego (SIKA PRO 3WF).

Rys. 5. Rysy w ścianie (wypełnione i niewypełnione)

W ścianach obu zbiorników widoczne są liczne rysy i spękania w rozstawie nieprzekraczającym ~5 m. Część z tych rys została doraźnie uszczelniona. Występujące rysy potwierdzają nieprawidłowo zaprojektowane zbrojenie i dylatowanie ścian zbiorników.

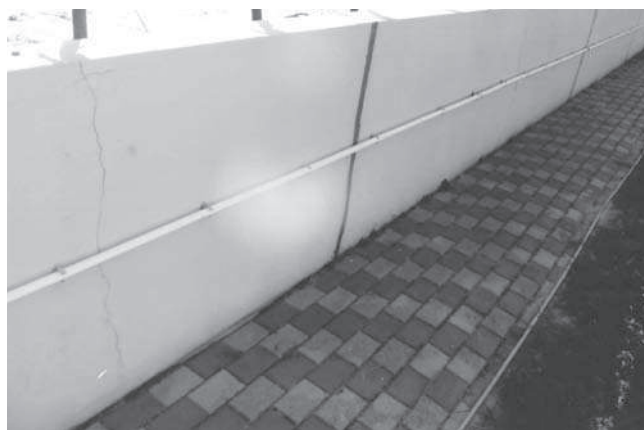
Rys. 4. Rysy w ścianie (wypełnione i niewypełnione)

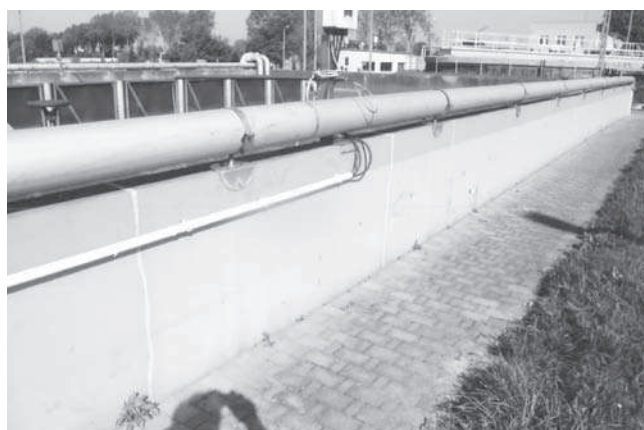
Rys. 6. Odpryski powłoki elastycznej

Rozstaw rys wahał się od 3 do 5 m. Rysy o rozwarości $> 0,3$ mm naprawiono, wypełniając je kitem trwale elastycznym. Ściany zbiornika pokryto od zewnątrz i jego wnętrza zaprawą mineralną, elastyczną (AQUAFIN 2K firmy Schomburg). Mimo tej wyprawy ściany wykazywały ślady zawilgoceń oraz odspojień (odprysków betonu). W miejscach tych widoczne było kruszywo pęczniące typu margiel, a także kawałki zanieczyszczeń organicznych w postaci np. węgla i torfu.

Beton w zbiorniku nr 2 charakteryzował się znaczną porowatością, występowaniem w nim odprysków betonu i wykładziny z elastycznej zaprawy mineralnej, co zostało spowodowane obecnością pęcznijącego pod wpływem wilgoci i ścieków margla.
