## Rewaloryzacja kościoła pw. św. Idziego w Czerwonej Wsi

## Revalorization of St. Aegidius Church in Czerwona Wieś

W artykule przedstawiono stan techniczny obiektu oraz opis kompleksowej, kilkietapowej rewaloryzacji kościoła obejmującej drewnianą więźbę dachową i stropy poddasza, ściany murowane oraz pokrycie dachu.

The present paper reports the technical state of the structure with the description of a complex multi-stage revalorization of the church involving its wooden roof structure, attic ceilings, masonry walls and roof covering.

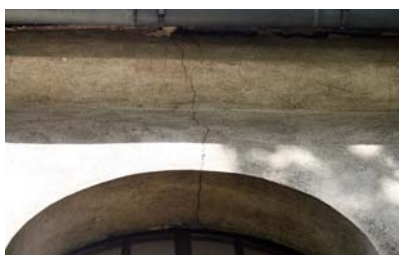
Stan techniczny ścian w pierwotnej, romańskiej części kościoła, tj. obecnej zakrystii i prezbiterium, jest dobry. W ścianach ośmiobocznej nawy oraz kruchty występowały lokalne zarysowania łęków nadokiennych oraz stref podokiennych (ryc. 20). Przyczyną tych zarysowań mogły być oddziaływania od uszkodzonej konstrukcji drewnianej pseudokopuły oraz niewielkie nierównomierne osiadania fundamentów. Od strony północnej w ścianach ośmiobocznej nawy oraz zakrystii tuż nad poziomem terenu występowały znaczne ubytki cegły sięgające w głąb murów na ok. 25 cm (ryc. 21). Przyczyną destrukcji murów było długotrwanie występujące w przeszłości zawilgocenie oraz stosunkowo niska jakość cegły.

The technical state of walls in the original Romanesque part of the church, i.e. the current sacristy and chancel, is good. The walls of the octagonal nave and the porch showed local cracking at window arches and sub-window fragments (fig. 20). These might have occurred due to action of damaged wooden structure of the pseudo-dome and to small non-uniform foundations settlement. In the northern side of the octagonal nave walls significant losses of masonry were present. They reached the depth of 25 cm (fig. 21). The reason for those losses was a continual moisture action and a relatively low quality of bricks.

Rys. 20. Zarysowanie łuku nadokiennego w ścianie ośmiobocznej nawy  
Fig. 20. Cracking of window arch in the octagonal nave wall

Rys. 48. Wzmocnienie zarysowanego łuku nadokiennego za pomocą prętów stalowych wklejonych w spoiny między ceglami

W roku 2016 wykonano wzmocnienie zarysowanych fragmentów ścian za pomocą prętów stalowych wklejonych w spoiny poziome (ryc. 48, 49), osuszenie ścian w partii przyziemia i uzupełnienie ubytków w zewnętrznym licu murów (ryc. 50). Wykonano również tynki cokołowe w partii przyziemia (ryc. 51), izolację ścian poniżej poziomu terenu za pomocą folii kubełkowej i kamienną osypkę wentylacyjną wokół obiektu oraz uporządkowano teren przy obiekcie. Widok kościoła oraz jego otoczenia po zakończeniu prac jest przedstawiony na ryc. 52.

In 2016 the cracked wall fragments were reinforced by embedding steel rods in horizontal grooves (figs. 48, 49). The walls at the basement were dehumidified and losses of masonry on the exterior side were filled. Base plastering at the basement (fig. 51), walls insulation under the ground level using the dimpled membrane and a ventilation gravel band around the church were done, too. The groundshaping works concluded the project. The view of the church and its neighbourhood after the completion of works is shown in fig. 52.

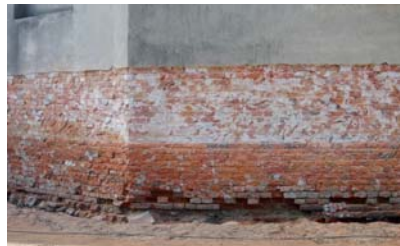
Rys. 21. Destrukcja cegły w ścianie ośmiobocznej nawy  
Fig. 21. Masonry destruction in the octagonal nave wall

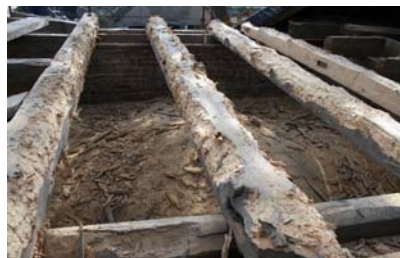
Przed rozpoczęciem prac remontowych stan techniczny drewnianych elementów stropów i dachów był zły. Główną wadę stanowiła destrukcja drewna spowodowana żerowaniem owadów i lokalnie zawilgoceniem. Destrukcja drewna miała charakter powierzchniowy i obejmowała niemal wszystkie elementy, głównie belki stropowe nad prezbiterium i nawą (ryc. 22, 26). Lokalnie w elementach występowały głębokie ubytki drewna (ryc. 23–25).

The technical state of wooden elements of ceilings and roofs before the revalorization was bad. The main reason for this situation was wood destruction due to insects and local moisture presence. The wood destruction was superficial and involved almost all elements, mainly the ceiling beams over the chancel and the nave (fig. 22 and 26). Some local deep losses of wood took place, too (figs. 23–25).

Rys. 22. Belki stropowe nad zakrystią zniszczone powierzchniowo przez owady  
Fig. 22. Ceiling beams over the sacristy with surface damaged by insects

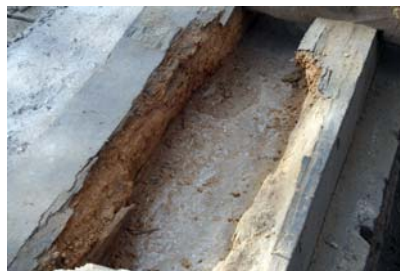
Rys. 23. Głęboka destrukcja belek podwalinowych nad zakrystią  
Fig. 23. Deep destruction of sleeper beams over the sacristy

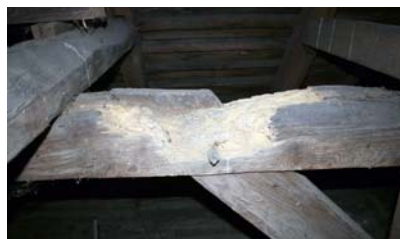
Rys. 24. Głęboka destrukcja ryglu w więźbie nad zakrystią  
Fig. 24. Deep destruction of beam in the roof structure over the sacristy

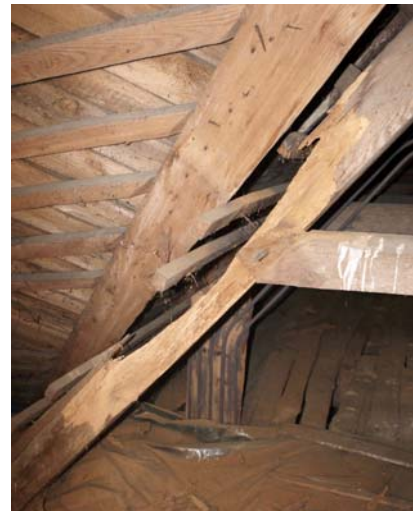
Rys. 25. Destrukcja zastrzału w więźbie nad prezbiterium  
Fig. 25. Destruction of strut in the roof structure over the chancel

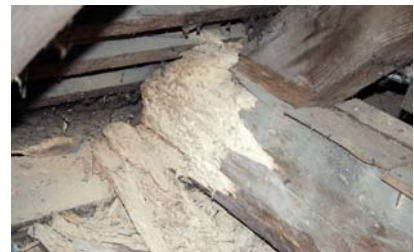
Rys. 26. Destrukcja podwaliny i belki stropowej nad prezbiterium  
Fig. 26. Destruction of sleeper and ceiling beams over the chancel

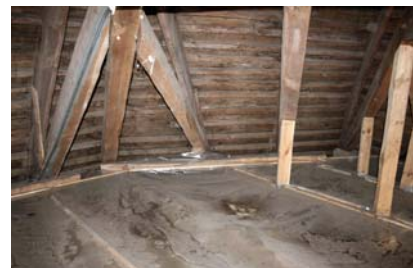
Błędem eksploatacyjnym, który w istotnym stopniu przyczynił się do destrukcji belek stropowych, było przykrycie folią całej powierzchni stropów nad prezbiterium i nawą w celu zabezpieczenia obiektu przed wodą przenikającą z nieszczelnego pokrycia dachu (ryc. 27).

The error which significantly contributed to the ceiling beams destruction was covering of the entire ceiling surface over the chancel and the nave with a plastic membrane to preserve the interior of the church from direct access of water leaking through the untight roof covering (fig. 27). It caused convenient thermal and moisture conditions to develop mould, fungi and insects destroying wood. The traces of moisture on the membrane indicate that precipitation water

W wyniku tego wystąpiły korzystne warunki cieplne i wilgotnościowe dla rozwoju pleśni, grzybów i owadów niszczących drewno. Ślady zawilgoceń na folii świadczą o tym, że przecieki wody opadowej przez nieszczelne pokrycie dachowe były długotrwałe i obejmowały całą konstrukcję. Ocenia się, że destrukcji uległo ok. 35% substancji elementów drewnianych konstrukcji dachu i stropów.

seepage through untight roof covering was a long-time process and it influenced the entire structure. It is estimated that about 35% of bulk wooden elements of roofs and ceilings was destructed.

Rys. 27. Folia pokrywająca belki stropowe nad ośmioboczną nawą. Widoczne ślady przecieków przez nieszczelne pokrycie pseudokopuły  
Fig. 27. Membrane covering the ceiling beams over the octagonal nave. Traces of leakage through untight covering of pseudo-dome

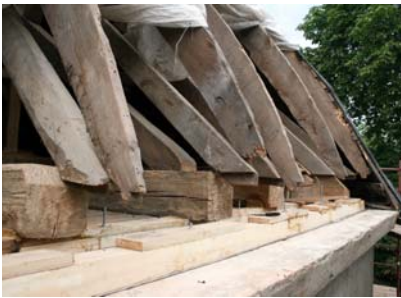
Poważną wadą drewnianej konstrukcji pseudokopuły był brak połączeń krążyn i zastrzałów z belkami stropowymi. Na ryc. 28 widać, że belki stropowe były

A serious fault in the wooden pseudo-dome structure was lack of connection between centering frames and struts and ceiling beams. Fig. 28 depicts the fact that the ceiling beams were too short and tips of centering frames and struts were hanging free. The struts serving as supports for centering frames of the pseudo-dome

Rys. 28. Za krótkie belki stropowe. Brak oparcia zastrzałów i krążyn

*Fig. 28. Too short ceiling beams. Struts and centering frames are not supported*

za krótkie i końcówki krążyn oraz zastrzałów wisiły w powietrzu. Zastrzały, na których są oparte krążyny pseudokopuły, powinny współpracować z belkami stropowymi i tworzyć trójkątne układy rozporowe (ryc. 9). Zadaniem zastrzałów jest przejście większości obciążeń pionowych z słupowo-ryglowego trzonu pseudokopuły (ryc. 10) i przekazanie ich na strop w postaci poziomych sił rozciągających belki oraz na ściany ośmiobocznej nawy w postaci sił pionowych ściskających. Z powodu

should be interconnected with the ceiling beams to form triangular systems carrying horizontal reactions (fig. 9). The purpose of struts is to carry the majority of vertical loading from the column-beam backbone of the pseudo-dome (fig. 10) and transmission thereof to the ceiling in the form of horizontal forces subjecting the beams to tension as well as the vertical forces subjecting the walls of the octagonal nave to compression. The lack of connection between the centering frames and the

braku połączeń krążyn i zastrzałów z belkami stropowymi zmienił się schemat statyczny konstrukcji i całe obciążenie pionowe z trzonu słupowo-ryglowego zostało przekazane na belki stropowe powodując ich przeciążenie, nadmierne ugięcie oraz poziome deformacje konstrukcji. Na ryc. 29–31 są pokazane przykładowe skutki zmiany schematu statycznego konstrukcji w postaci złamanego zastrzału, rozluźnionych połączeń ciesielskich i uszkodzenia drewna krokwi w połączeniu z jętką. Taki stan rzeczy trwał wiele lat i stwarzał zagrożenie bezpieczeństwa konstrukcji.

struts with the ceiling walls changed this desired static scheme and the entire vertical load from the column-beam backbone was transmitted onto ceiling beams leading to their overloading, excessive deflection and horizontal deformation of the structure. Figures 29–31 show example results of this change to the static scheme in the form of a broken strut, loosened connections and damage to wood in a rafter at the joint with the collar beam. Such a state lasted for many years and posed a danger to the structural safety.

Rys. 42. Przedłużone belki stropowe nad ośmioboczną nawą. Odtworzone węzły podporowe zastrzałów i krążyn w konstrukcji pseudokopuły

Fig. 42. Lengthened ceiling beams over the octagonal nave. Restored support joints for struts and centering frames in the pseudo-dome structure

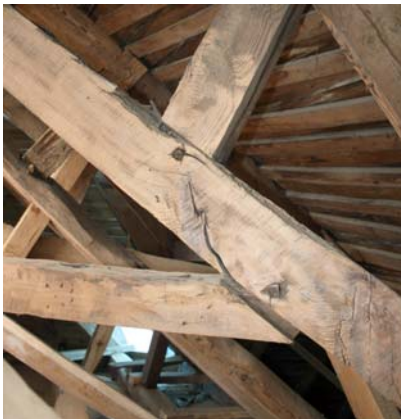
Rys. 29. Złamanie zastrzału i wysunięcie czopa jętki z zastrzału na skutek deformacji poziomych

*Fig. 29. Broken strut and collar beam bolt moved off the strut due to horizontal deformation*

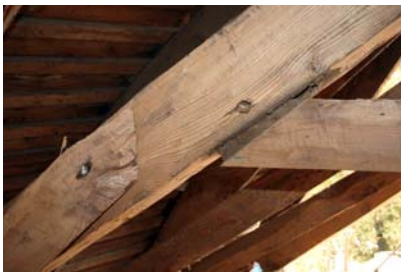
Rys. 30. Wysunięcie czopa jętki z zastrzału na skutek deformacji poziomych spowodowanych brakiem połączenia zastrzałów i krążyn z belkami stropowymi

*Fig. 30. Collar beam bolt moved off the strut due to horizontal deformation resulting from lack of connection between struts, centering frames and ceiling beams*

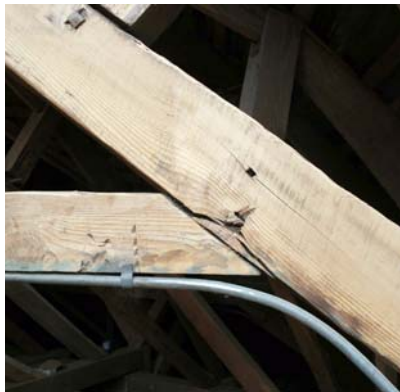
Rys. 31. Wysunięcie czopa jętki z zastrzału i uszkodzenie zastrzału na skutek deformacji poziomych spowodowanych brakiem połączenia zastrzałów i krążyn z belkami stropowymi

*Fig. 31. Collar beam bolt moved off the strut and damage to the strut due to horizontal deformation resulting from lack of connection between struts, centering frames and ceiling beams*

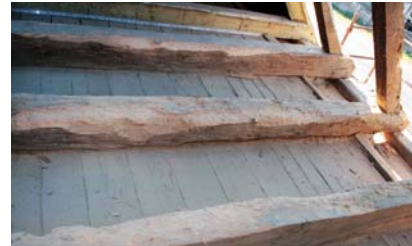
Rys. 35. Destrukcja belek stropowych nad prezbiterium

*Fig. 35. Destruction of ceiling beams over the chancel*

Similarly as over the sacristy, the technical state of the rafters and ceiling beams here was bad (fig. 35) – it was decided to replace them. The remaining elements of the roof structure were repaired and reused, see fig. 36. The detail of the joint between the rafter, the ceiling beam and a fragment of new sleeper beam is shown in fig. 37. New false ceiling over the nave was assembled with plastering over the Rabitz mesh. A view of the attic over the nave after completion of carpenter works is shown in fig. 14. At the end of 2013 works roofs over the sacristy and the nave were covered with base heat installed roofing paper and ceramic tiles placed in double crown pattern (fig. 39). New ridge turret with a bell over the sacristy was erected (fig. 40). New gut-
