Kaplica na cmentarzu z I wojny światowej na wzgórzu Pustki w Łuźnej – odbudowa architektury drewnianej

First-World-War Cemetery Chapel on Pustki Hill in Łuźna: Wooden Architecture Reconstruction

Cytowanie / Citation: Martyka A., Figurska-Dudek J. First-World-War Cemetery Chapel on Pustki Hill in Łuźna: Wooden Architecture Reconstruction. *Wiadomości Konserwatorskie – Journal of Heritage Conservation* 2021, 68:143–155

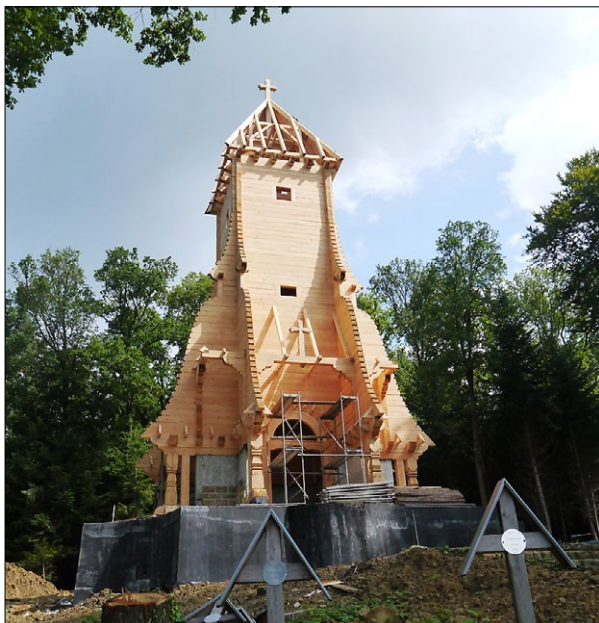
Fig. 5. Chapel during construction work in 2014; photo by D. Rozbicka 2014.

To ensure the stability of the load-bearing structure and the technical potential to correctly install a damp-proof course, the foundations of the bottom level and the terrace walls were made using reinforced concrete. The above-grade sections of the reinforced concrete walls were lined with recovered original stone, which had been subjected to conservation procedures. The face of the new facade infills was worked to mimic the existing sandstone blocks, so as to retain the original, rustic (“rough”) character of the facades. The blocks were laid in a strip pattern using lime mortar. The new stone used to infill or recreate the facade elements was

The wooden section of the recreated chapel was made using log construction with interlocking joints, with reinforcement in the form of columns and frames. At the ends of the extended stone walls of the bottom level, pairs of wooden columns were placed, set on wall plates, and supported the extended ends of the roof's wall plates. Stacked on them were protruding ends of the wooden section, which decoratively shortened towards the top, creating shingle-covered elements. The external wooden columns of the bottom level were carved along their entire length. The structure of the chapel was originally made from oak wood, yet due to its high costs and hardness, a different type of wood was used. Only fir wood had the proper strength parameters. When suitably aged, it is much easier to work. All of the wooden elements were prepared using a laser cutting machine using a digital 3D model of the chapel, and were later numbered and assembled on a premade platform and bottom level, forming a complete building.

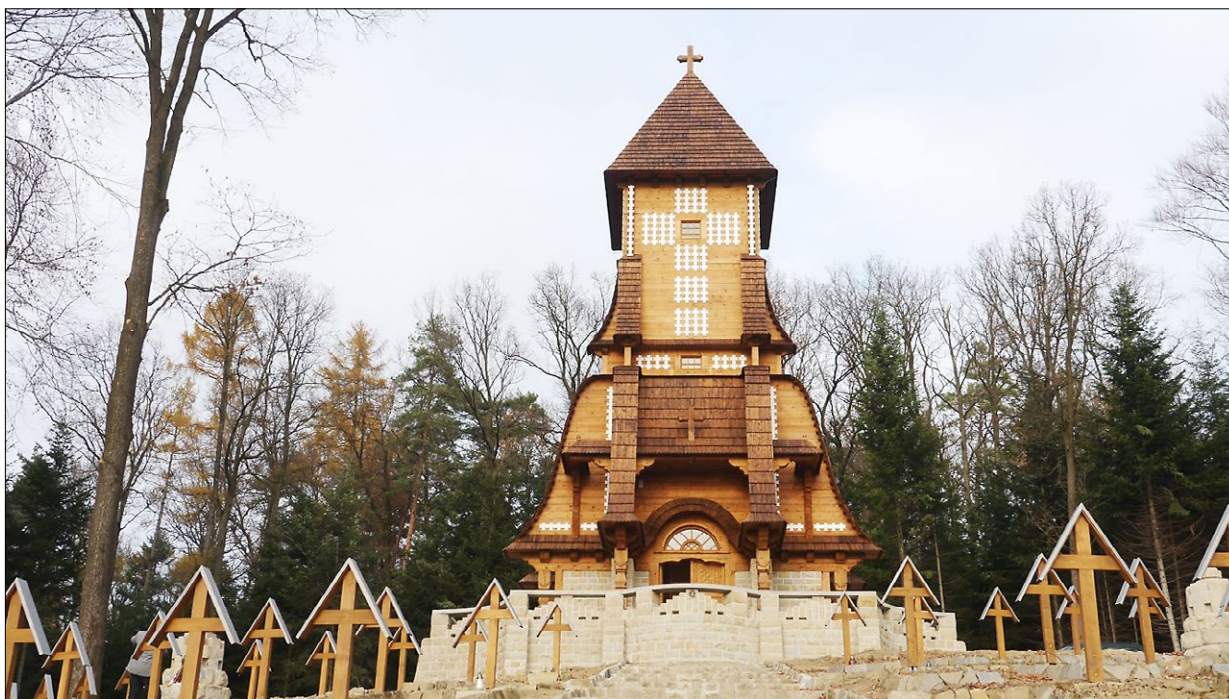
Fig. 10. Reconstructed cemetery chapel, view of the southern facade; photo by A. Martyka 2019.

The roof that tops the chapel was recreated in pyramidal form, covered with double wooden shingles. The roof structure is based on a queen post truss with struts, reinforced with beams that, in addition to rafters, also tie the central element—the so-called king, which is topped with a cross. Axially placed, wooden crosses were recreated in the shingle-covered roof planes from three sides.

Carved, wooden single-piece frame doors were installed in all walls save the northern one, in addition to arched windows with thick frames, radial divisions and roofs. Decoration consisting of carved Maltese crosses that form a pattern of a single Latin cross was reconstructed in all walls of the uppermost story. Similar carvings were placed in some areas of the lower levels. To enhance the visibility of the crosses, they were painted white.
