Patrick Ashley, GE, BENTLY NEVADA, Manchester, United Kingdom
 Piotr Miałkowski, GE, Oddział BENTLY NEVADA, Warszawa, Polska
 Ryszard Nowicki, GE, Oddział BENTLY NEVADA, Poznań, Polska

DIAGNOSTYKA DRGAŃ SPIRALNYCH WIRNIKOWYCH MASZYN ELEKTRYCZNYCH

DIAGNOSTICS OF SPIRAL VIBRATIONS IN ROTATING ELECTRIC MACHINERY

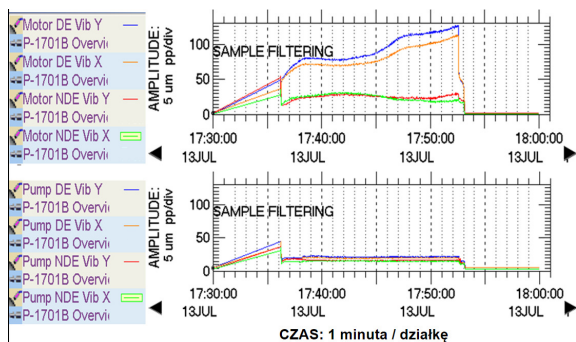
Rys. 2. Zmiana drgań względnych XY łożysk DE i NDE silnika (u góry) oraz pompy (na dole)

Na Rys. 2 pokazano zmiany pomiarów drgań dla wszystkich węzłów łożyskowych agregatu pompowego, dla którego oznaczenie „DE” dotyczy węzłów łożyskowych od strony sprzęgła, a „NDE” węzłów po stronie przeciwnej korpusu. Widoczna jest stabilizacja poziomów drgań w trzech węzłach łożyskowych (poczynając od godziny ~17:36 na osi czasu), natomiast dla węzła DE silnika obserwowany jest ich sukcesywny wzrost. ~17:53 drgania przekraczają poziom zabezpieczeń (tu: 150 μm pp), co powoduje odstawienie agregatu.

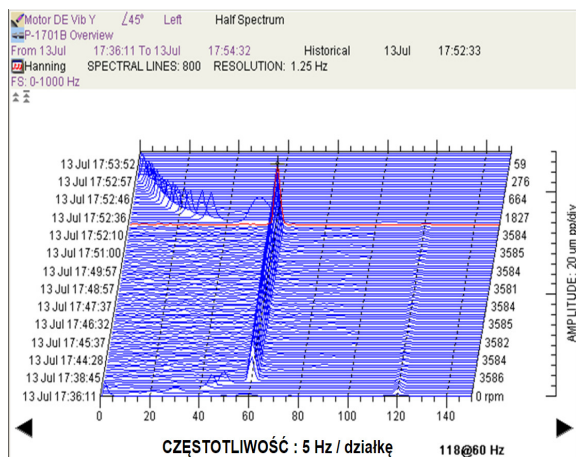
Rys. 3. Widmo potokowe drgań dla sygnału z czujnika Y węzła łożyskowego strony napędowej silnika

Tak więc w kolejnym kroku dokonano sprawdzenia składu widmowego drgań. Na Rys. 3 pokazano widmo potokowe odpowiadające temu samemu przedziałowi czasowemu, dla którego są wykonane analizy zamieszczone na Rys. 2. Z analizy tej wynika, że zdecydowana większość energii drgań zawiera się w składowej obrotowej.

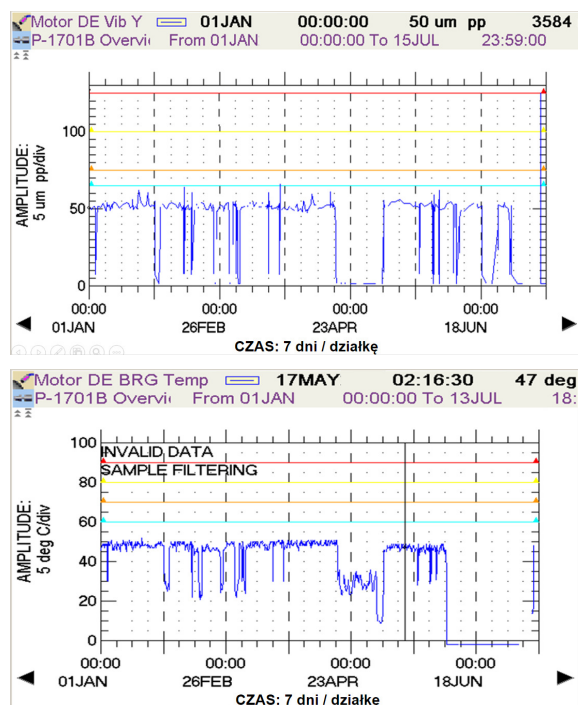
Rys. 4. Trendy historyczne drgań (u góry) i temperatury (na dole) węzła łożyskowego DE silnika

Przeprowadzając analizy mające na celu zdiagnozowanie złego stanu technicznego dobrze jest mieć informację o *normalnych* poziomach drgań analizowanego obiektu. Na Rys. 4 pokazano historyczne trendy zmiany symptomów stanu technicznego (temperatury metalu łożyska oraz poziom drgań względnych czopa) w problematycznym węźle łożyskowym z wynoszącym około pół roku okresu poprzedzającego przeprowadzony remont.

Z analiz wynika, że dla pracującego silnika poziom drgań kształtował się na poziomie ~55 μm pp, natomiast temperatura metalu łożyska wynosiła ~50°C (przy zabezpieczeniu ustawionym na poziomie 90°C). Można zauważyć, że bezpośrednio po uruchomieniu silnika poziom drgań w problematycznym węźle łożyskowym osiągnął wartości zbliżone do pokazanych na trendzie historycznym, natomiast następnie zaczął wzrastać z gradientem ~6μm/minutę, co po około kwadransie doprowadziło do awaryjnego odstawienia agregatu.

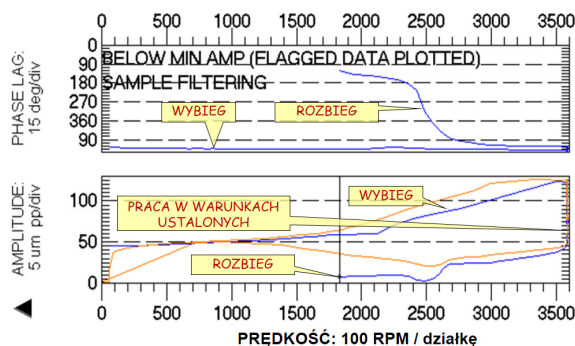
Rys. 5. Charakterystyki Bode'go sygnału 1X z czujnika Y zainstalowanego w łożysku DE silnika

Na Rys. 5 pokazano nieskompensowaną charakterystykę Bode’go wektora 1X sygnału z czujnika 2Y odpowiadającą problematycznemu uruchomieniu (druga połowa rozbiegu i pełen wybieg). Charakterystyka pozwala rozpoznać rezonans układu wirnikowego dla obrotów ~2500 RPM w warunkach rozbiegu wirnika. Po

osiągnięciu prędkości nominalnej potwierdza ona wzrost poziomu drgań w czasie pracy agregatu z prędkością nominalną wirnika (która widoczna jest również na Rys. 2 i nie pokazuje już żadnego rezonansu układu wirnikowego w czasie wybiegu. Fakt ten może świadczyć z dużym prawdopodobieństwem o dosztywnieniu układu wirnikowego i w konsekwencji przemieszczeniu się jego rezonansu do częstotliwości powyżej obrotów nominalnych bowiem pokazana na Rys. 5 charakterystyka wybiegowa posiada trend opadający wraz z obniżaniem się prędkości obrotowej wirnika.

Ze względu na fakt, że w czasie rozwoju awarii nie zaobserwowano zmian w pomiarach temperatury metalu łożysk, podejrzenie padło na brak poprawności pracy uszczelnienia labiryntowego wału w rejonie łożyska #2. Zadysponowano sprawdzenie stanu tego uszczelnienia, bowiem jeśli podejrzenie byłoby trafne, to ze względu na krótkość rozwoju awarii (w sumie około 15 minut) intensywność źródła ciepła winna być na tyle duża, że w konsekwencji tak wał jak i uszczelnienie winno nosić ślady przytarcia. Tak rozwijające się przytarcia generują zazwyczaj na tyle duże ilości ciepła, że oprócz deformacji (zgięcia) wirnika następują także trwałe zmiany metalograficzne przypowierzchniowej warstwy metalu wału powodujące zmianę jego koloru.

Przeprowadzona inspekcja pokazała ewidentne ślady przytarcia. Rozpoznanie typu uszkodzenia pozwoliło na podjęcie decyzji o demontażu silnika i skierowania go do naprawy.

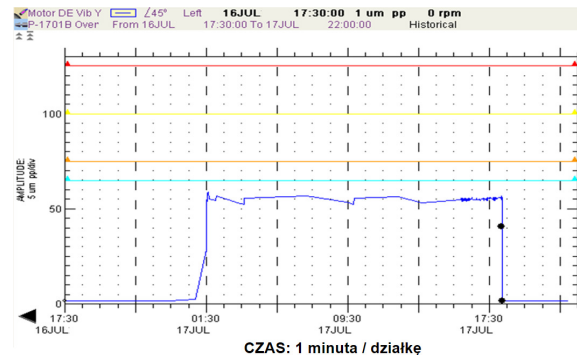
Rys. 6. Trend drgań względnych z czujnika Y w węźle DE silnika w czasie ruchu testowego po naprawie

miejsca lokalizacji napędzanej nim pompy. Na Rys. 6 pokazano 16-godzinny trend drgań w czasie uruchomienia testowego dla węzła łożyskowego, który uprzednio spowodował awaryjne odstawienie agregatu. Jak widać drgania charakteryzują się niezmiennym poziomem, który jest praktycznie taki sam jak historyczne pomiary drgań pokazane na Rys. 4.

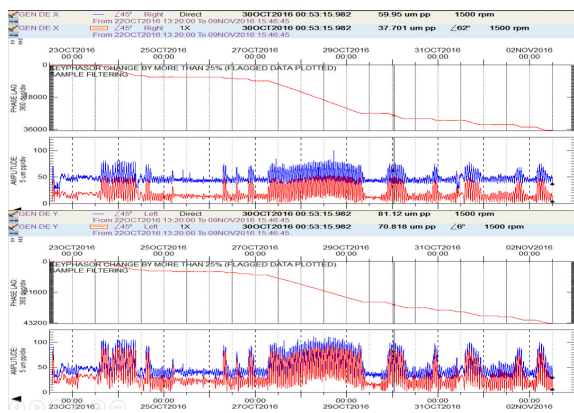
Rys. 8. Trend 10-dniowy drgań względnych czujników XY łożyska #7

Na Rys. 8 pokazano charakterystyki trendu wektora 1X dla sygnałów z czujników drgań względnych XY w łożysku #7. Pomiary dla obu kanałów charakteryzują się dużym skorelowaniem, w znacznym stopniu skorelowane są także amplitudy składowej 1X z magnitudami sygnałów, natomiast fazy wektorów charakteryzują się systematycznym opóźnieniem charakterystycznym dla drgań spiralnych.

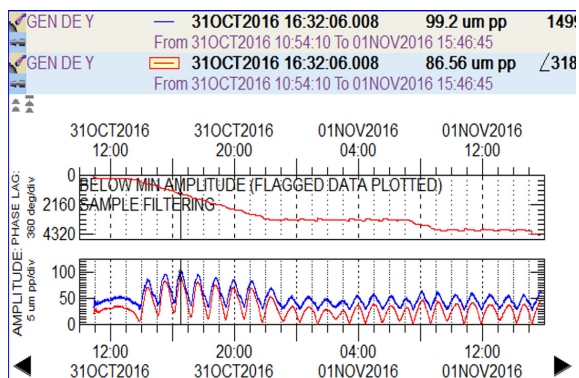
Rys. 9. Trend ~dobowy drgań względnych sygnału z czujnika Y łożyska #7

To co przede wszystkim niepokoiło operatorów to cykliczność zmiany poziomu drgań. Na Rys. 9 pokazano podobną charakterystykę do tych, które zamieszczono na Rys. 8, ale dla krótszego przedziału czasu i ograniczono się jedynie do sygnału z czujnika 7Y. Widoczna jest wyraźna, około ~1-godzinna, cykliczność poziomu sygnału drgań oraz dość systematyczny trend opóźniający fazy sygnału. W odróżnieniu od operatorskich systemów prezentacji danych, w systemach wykorzystywanych przez służby

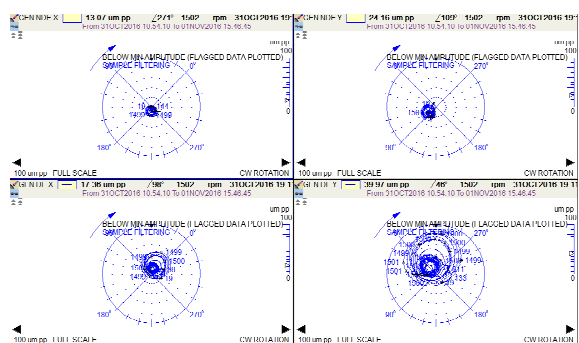
Rys. 10. Charakterystyki biegunowe 1X dla sygnałów czujników drgań względnych generatora

utrzymania ruchu możliwa jest (a raczej winna być używana) prezentacja analiz wektora drgań także w postaci wykresów biegunowych. W zależności od sposobu i celu prowadzenia analiz prowadzenie wnioskowania diagnostycznego na okoliczność różnych uszkodzeń może być łatwiejsze bądź to wykorzystując charakterystyki we współrzędnych prostokątnych bądź też biegunowych. W analizowanym przypadku charakterystyki biegunowe 1X jak pokazane na Rys. 10 dla wszystkich czterech czujników drgań wału generatora potwierdzają obecność drgań spiralnych, przy czym ta forma drgań w łożysku #7 jest zdecydowanie bardziej zaawansowana niż mająca miejsce w łożysku #8.

Przeprowadzone analizy pozwoliły na rozpoznanie drgań spiralnych, których przyczyna jest zlokalizowana w pobliżu węzła łożyskowego #7. Natomiast fakt, że zmienność poziomu drgań względnych była w tym przypadku stosunkowo niewielka i w najgorszej sytuacji nie przekraczała 100 μm, pozwolił na zbagatelizowanie obserwowanego falowania poziomu drgań przy pełnej świadomości, co za tę zmienność odpowiada oraz zalecenie nieprzerwanej pracy agregatu prądotwórczego.
