Identyfikacja zjawiska powstawania przebarwień na powłoce niskoemisyjnej szkła stosowanego w szybach zespolonych i jego eliminacja

MGR INŻ. SŁAWOMIR PABIAN, MGR INŻ. JOANNA RYBICKA-ŁADA,
MGR INŻ. ANDRZEJ MUCHA

INSTYTUT CERAMIKI I MATERIAŁÓW BUDOWLANYCH, ODDZIAŁ SZKŁA I MATERIAŁÓW BUDOWLANYCH W KRAKOWIE, ZAKŁAD TECHNOLOGII SZKŁA

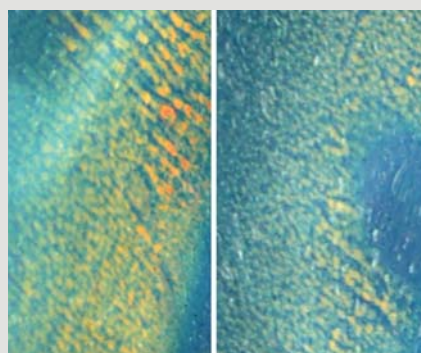
Fot. 3. Odbarwienie na powłoce niskoemisyjnej (strona lewa) oraz jego zanik w miejscu przetarcia (strona prawa)

Po wykonaniu tej czynności stwierdzono zanik odbarwienia w miejscu przetarcia (fot. 3).

Wskazuje to, że wada na powłoce niskoemisyjnej nie ma trwałego charakteru, ponieważ jest usuwalna przez przetarcie miękką tkaniną. Można również zaobserwować jej zanik po dłuższym nagrzewaniu.

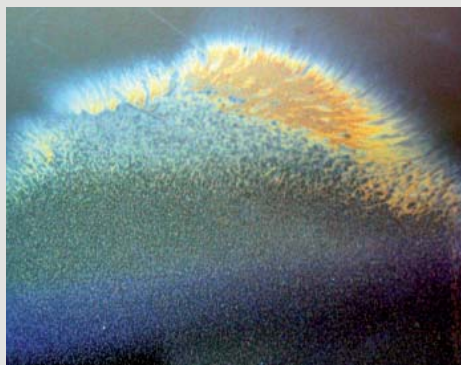
Fot. 7. Wyroszenie związków lotnych na próbce A (butyl)

We wszystkich badanych obiektach wystąpił ubytek masy w wyniku nagrzewania w temperaturze około 60 °C, co wskazuje na możliwość emisji związków lotnych. Najbardziej widoczne przebarwienia na powłoce niskoemisyjnej, były obserwowane na szdach, w których przestrzeniach międzyszybowych znajdował się butyl lub tiokol. Dla tych próbek charakterystyczny był także największy ubytek masy uszczelnień. Obserwowana różnica w wyglądzie odbarwienia pomiędzy próbkami B i D, w których zastosowano różne rodzaje tiokolu (masy dwuskładnikowe), może wynikać ze sposobu przygotowania

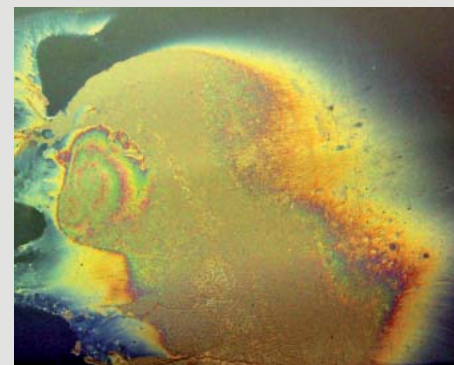
Fot. 8. Wyroszenie związków lotnych na próbce B (tiokol 1)

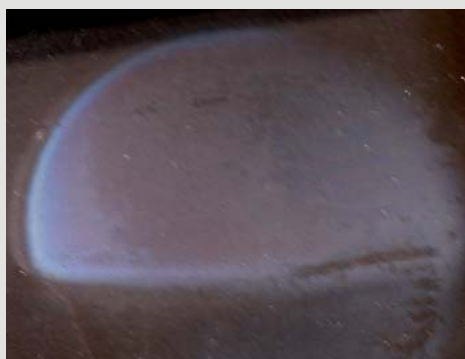
Fot. 9. Wyroszenie związków lotnych na próbce C (poliuretan 1)

tego rodzaju masy uszczelniającej przez producenta szyb zespolonych. Inną przyczyną bywa również jakość składników, która może być różna, zależnie od producenta uszczelnienia lub innych warunków. Najmniejszy efekt odbarwienia uzyskano na próbkach C i E, gdzie zastosowano masy uszczelniające na bazie poliuretanu. W przypadku tych próbek stwierdzono również najniższy ubytek masy, który nie przekraczał 0,17% i był ponad 2 razy niższy niż dla próbek, w których użyto tiokolu. Największą tendencję do tworzenia odbarwień na powłoce niskoemisyjnej zauważono na próbce z butylem. W tym przypadku odbarwienie jest bardzo dobrze widoczne już przy ubytku masy na poziomie 0,24%. Na próbce kontrolnej F, w której przestrzeni międzyszybowej nie było próbki masy uszczelniającej, nie odnotowano żadnych zmian na powłoce niskoemisyjnej.

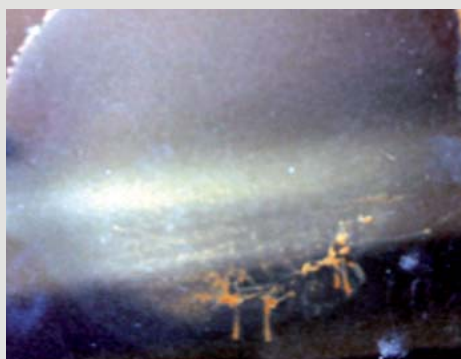
Fot. 10. Wyroszenie związków lotnych na próbce D (tiokol 2)

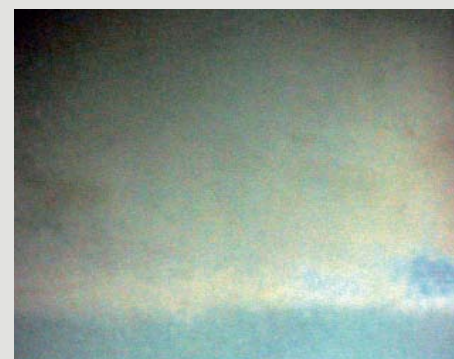
Fot. 11. Wyroszenie związków lotnych na próbce E (poliuretan 2)
