ANTROPOGENICZNE PRZYCZYNY GRAWITACYJNEJ DEGRADACJI TERENU KOLEJOWEGO W ZBROSŁAWICACH

STRESZCZENIE

ANTROPOGENOUS ACTIVITIES AS FACTORS OF GRAVITAL DESTRUCTION OF THE RAILWAY TRACK IN ZBROSŁAWICE (POLAND)

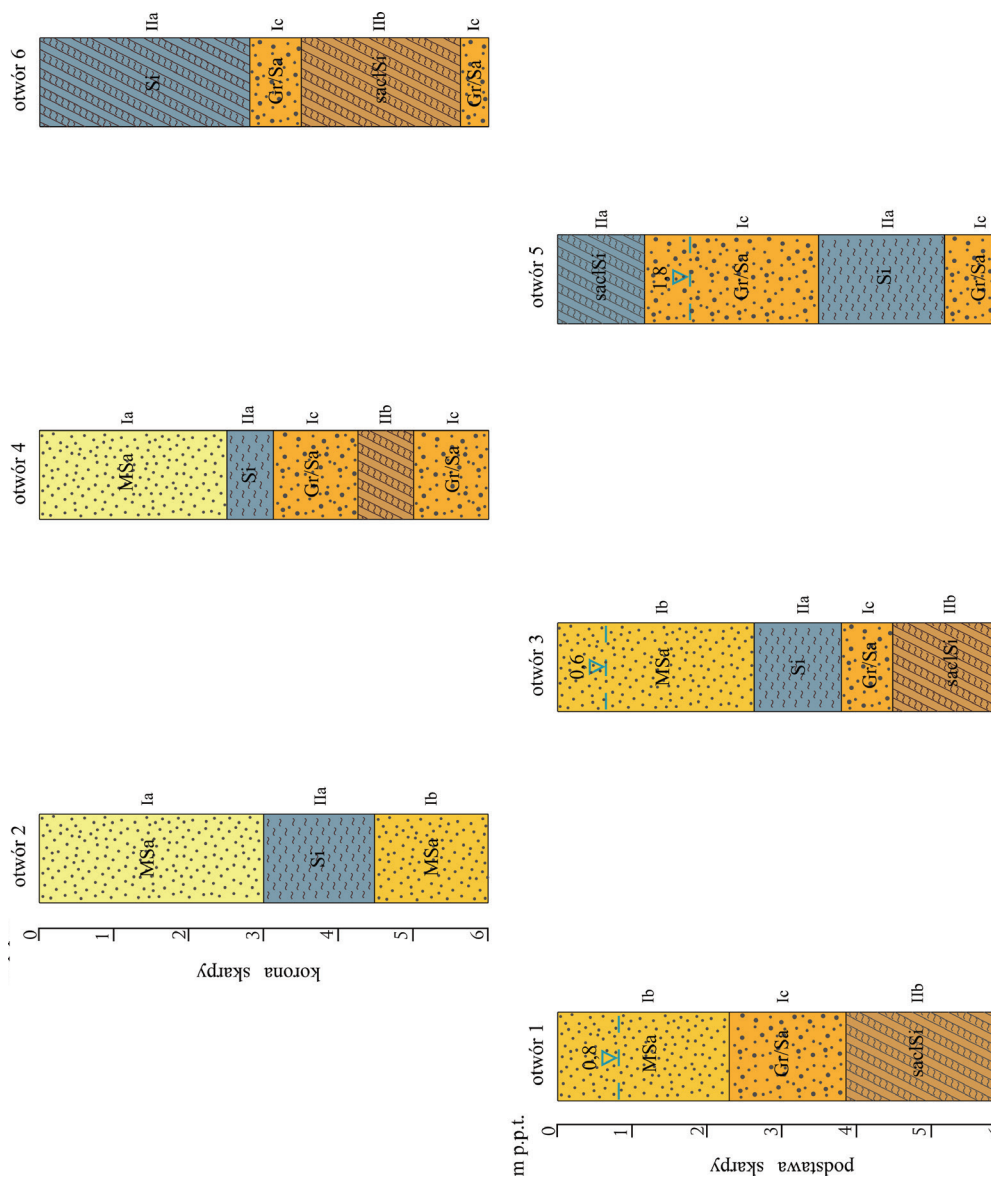
Rys. 3. Profile warstw geotechnicznych w otworach wiertniczych
 Fig. 3. Geotechnical profiles in boreholes

Warunki gruntowo-wodne rozpoznano sześcioma odwiertami, z których trzy wykonano na koronie skarpy w obszarze nieczynnej linii kolejowej oraz trzy u podstawy lub w dolnej części skarpy (rys. 2). Wszystkie otwory wiercono do głębokości 6 m, przez co w sumie uzyskano 12 m profilu gruntu. Wyróżniono trzy warstwy geotechniczne gruntów niespoistych i dwie warstwy gruntów spoistych (rys. 3, 4).

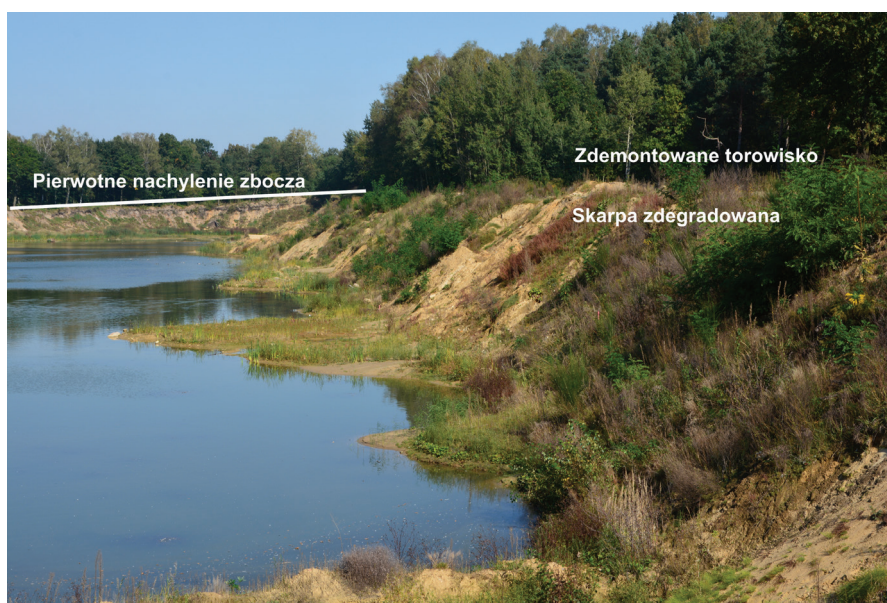
Fot. 1. Strefa graniczna skarpy z nieczynną kopalnią piasku
Fot. 1. Boundary zone between outcrop of sand deposits and landslide slope

Torowisko zbudowano na zboczu nachylonym pod kątem poniżej 5° w kierunku rzeki Dramy (fot. 1). Przemieszczanie eksploatacji piasku w kierunku wschodnim spowodowało wzrost kąta nachylenia skarpy do 30° , skutkujące utratą stateczności i przeobrażeniem stosunków wodnych u jej podstawy (fot. 1). Wzrost spadku hydraulicznego i ciśnienia spływowego spotęgował oddziaływanie zbiornika wodnego na dolną część skarpy wyrażone przemieszczaniem się gruntu. Stateczność skarpy przez którą infiltruje woda względem skarpy suchej pogorszyła się dwukrotnie. Progresja transportu grawitacyjnego gruntu postępowała od dolnej krawędzi w kierunku korony skarpy, tak jak to następuje w osuwisku delapsywnym.

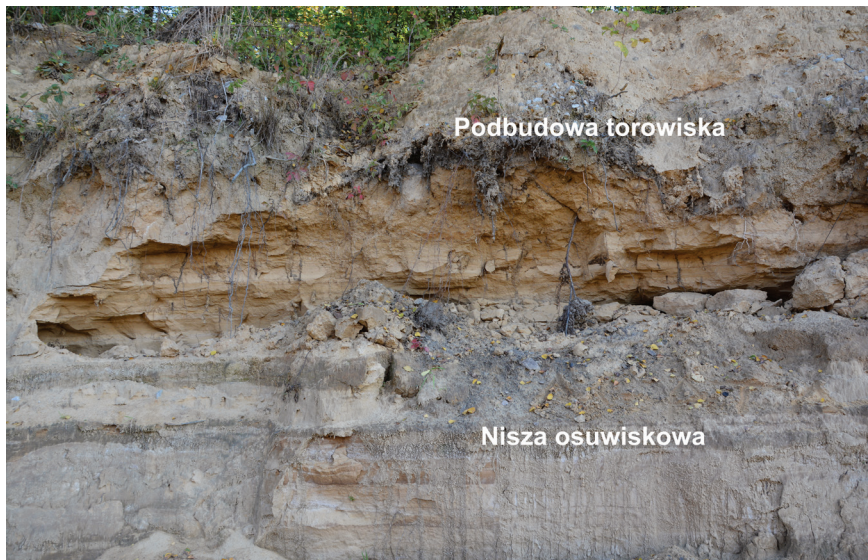
Warstwa ta o miąższości około 2,5 – 3,0 m znajduje się w górnej części skarpy (rys. 3: otwory 2, 4), gdzie jest wykształcona jako piasek średni szarozółty i brązowy warstwowy, mało wilgotny w stanie zagęszczonym. Warstwowanie piasków jest wyrażone zawartością frakcji pylastej i tlenków oraz wodorotlenków żelaza, które powodują słabą diagenезę tego gruntu (fot. 2, 3). Diagenезa piasków jest przyczyną wysokiego stopnia zagęszczenia powodującego utrzymywanie się w ich obrębie nawet pionowych ścian (fot. 2, 3, tab. 1).

Fot. 2. Nisza osuwiskowa w piasku średnim – warstwa Ia
Fot. 2. Landslide scar in middle sand – layer Ia

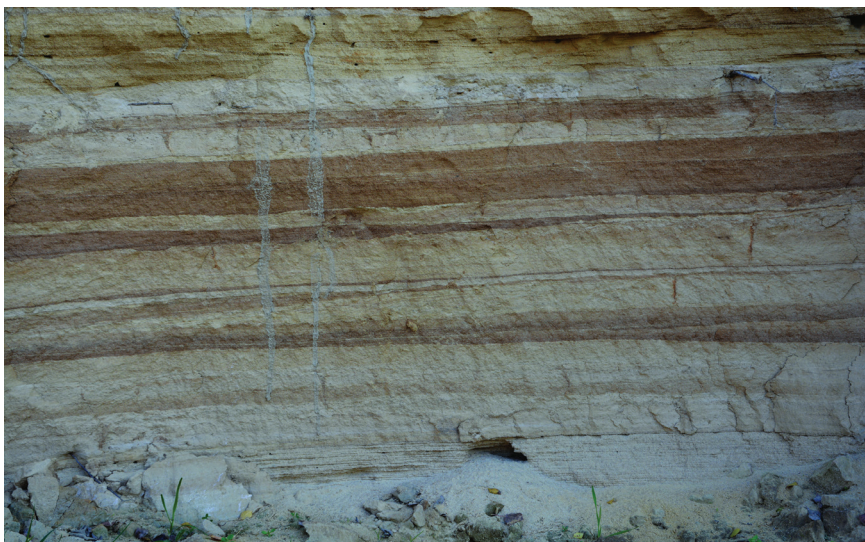
Odcinek centralny. Wysokość skarpy osiąga około 9,6 m (rys. 2, 4) i charakteryzuje się przewagą deformacji nieciągłych (fot. 4). Amplituda przemieszczenia warstw gruntu w niszy osuwiskowej wynosi około 3 m (fot. 3). W górnej części niszy osuwiskowej zachowały się fragmenty podbudowy torowiska o grubości około 30 cm. Dominującym procesem transportu w tej strefie jest zsuwanie, które zachodziło wzdłuż pierwotnych stref osłabienia wytrzymałości gruntu na ścinanie. Proces zsuwania postępował wzdłuż

Fot. 3. Piasek średni laminowany tlenkami żelaza w niszy osuwiskowej - warstwa Ia
Fot. 3. Middle sand laminated with ferric oxide – layer Ia

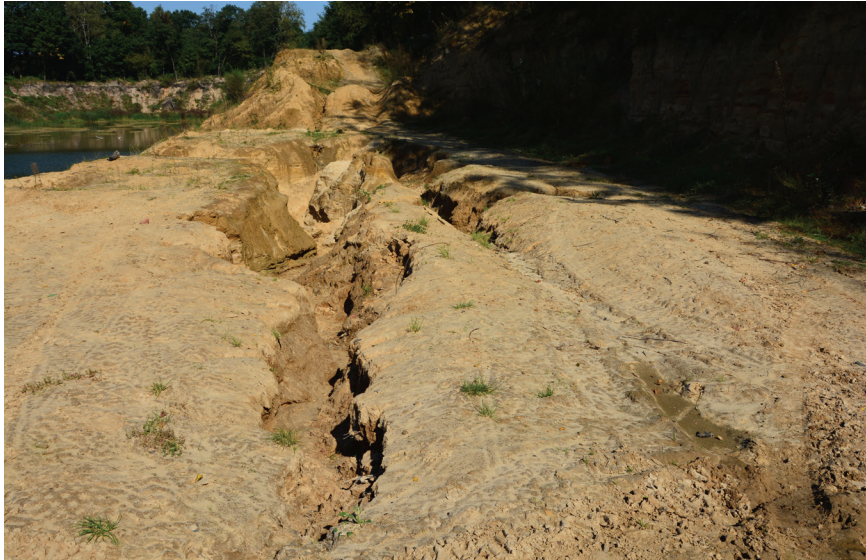
Fot. 4. Formy erozyjne rozwinięte na powierzchniach odkucia – warstwa Ia
Fot. 4. Erosive structures developed detach surfaces – layer Ia

Nawodnienie przyczyniło się do wzrostu ciężaru objętościowego gruntu, co było jedną z przyczyn uruchomienia transportu grawitacyjnego i formowania koluwium osuwiskowego. Przemieszczanie gruntu na skłonie skarpy rozwijało szczeliny tensyjne w strefie korony (fot. 4). Szczelinami infiltrowała woda atmosferyczna, która sprzyjała wzrostowi ciężaru objętościowego kolejnych partii gruntu oraz ułatwiała rozwój powierzchni poślizgu w gruntach spoistych, a zwłaszcza na ich kontakcie z gruntami niespoistymi.

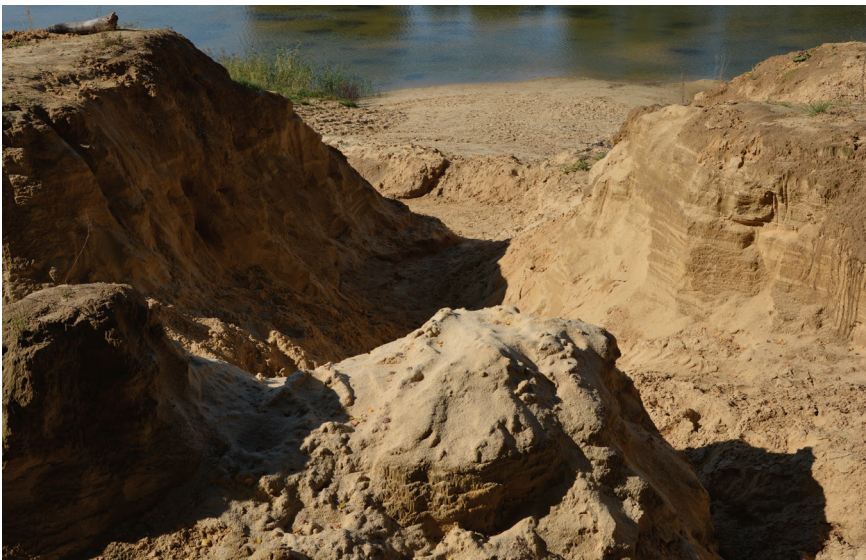
powierzchni spękań wykształconych w słabo zdiagenezowanych piaskach. W gruntach o takiej strukturze powierzchnie odkuć tworzą się gdy kąt nachylenia skłonu skarpy jest większy niż kąt pochylenia powierzchni spękań. Szczeliny spękań są następnie systematycznie poszerzane erozją zwłaszcza po opadach atmosferycznych i roztopach (fot. 4). Spływające strumienie wody erodują koryta i akumulują osady, u podstawy dolnej krawędzi skarpy w formie stożka usypiskowego w zbiorniku wodnym (fot. 5).

Fot. 5. Rozcięcia erozyjne w koluwium osuwiskowym
Fot. 5. Detach surfaces in colluvium

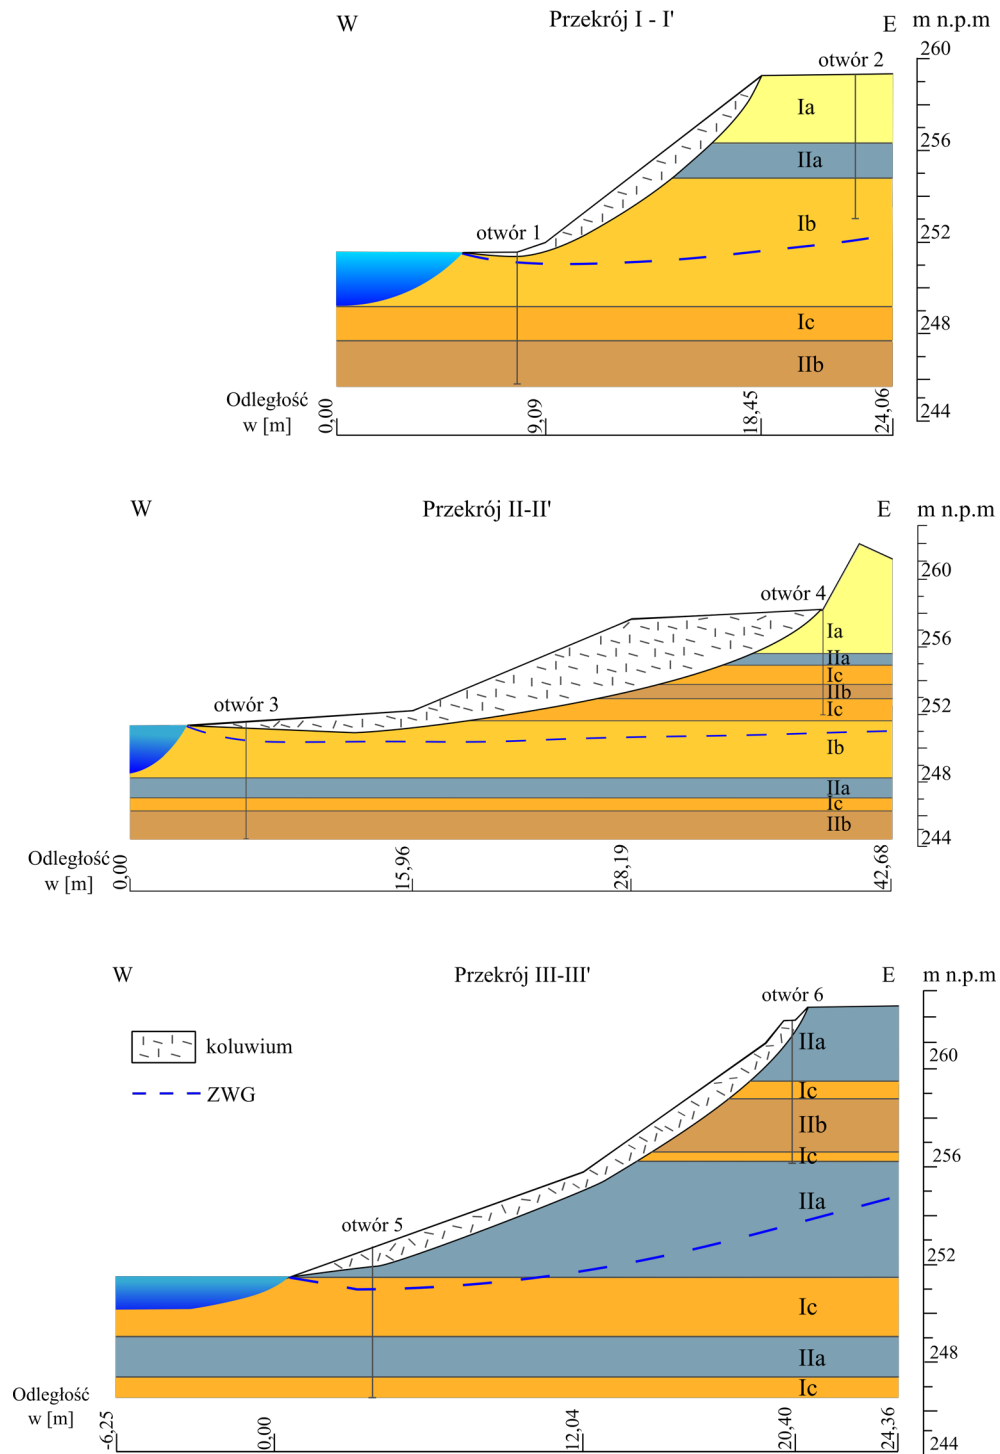
Objaśnienia jak na rys. 3, lokalizacja rys. 2.
 Rys. 4. Przekroje geotechniczne przed odbudową
 Fig. 4. Geotechnical sections - before rebuilding

Odcinek południowy. Wysokość skarpy osiąga prawie 8 m i charakteryzuje się dominacją deformacji ciągłych (rys. 2, 4). Krawędź niszy osuwiskowej pokrywa się z przebiegiem osi zdemontowanego torowiska, natomiast czoło jęczora osuwiskowego znajduje się w zbiorniku wodnym. Koluwium składa się z gruntu detrytycznego złożonego z piasku i żwiru (rys. 4).

Odcinek północny. Wysokość skarpy wynosi około 9,3 m (rys. 2, 4) i charakteryzuje się w górnej części przewagą deformacji nieciągłych, a w dolnej ciągłych. Oś torowiska przebiega po górnej krawędzi skarpy osuwiska, poniżej której odsłania się nisza osuwiskowa. Nisza osuwiskowa została założona w glinach warstwy IIa na powierzchniach spękań. Na odcinku tym osuwisko ma kształt wypukły. Jezor osuwiskowy raczej nie przekracza brzegu zbiornika.

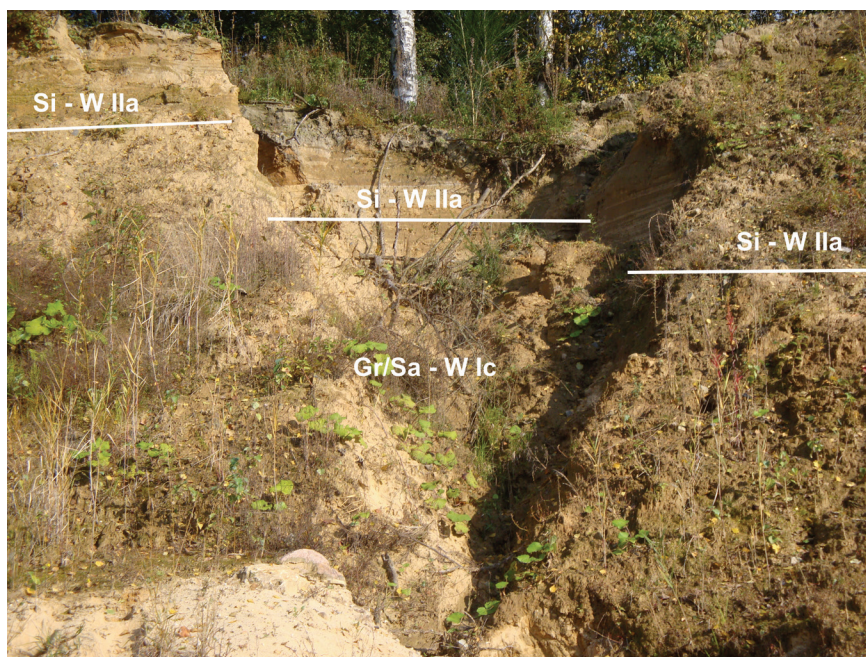
Fot. 6. Przemieszczenia grawitacyjne pakietów gruntu w koluwium osuwiskowym
Fot. 6. Gravitational movements of ground mass in colluvium

Osuwisko miejscami jest aktywne ponieważ posiada kształt wypukły, co pozwala pod względem kryterium przemieszczonego materiału zaliczyć je do gruntowych. Aktywność osuwiska jest systematycznie stabilizowana rozwojem szaty roślinnej. Analiza sposobu transportu pakietów gruntu wskazuje również na to, że jest to osuwisko obrotowe złożone z szeregu skib powstałych wzdłuż jednej lub kilku powierzchni poślizgu. W koluwium wyróżnia się wymieszany grunt detrytyczny oraz skiby i pakiety przemieszczone wzdłuż powierzchni wklęsłych (fot. 6). Jest to osuwisko asekwentne, utworzone w gruntach spoistych i niespoistych.

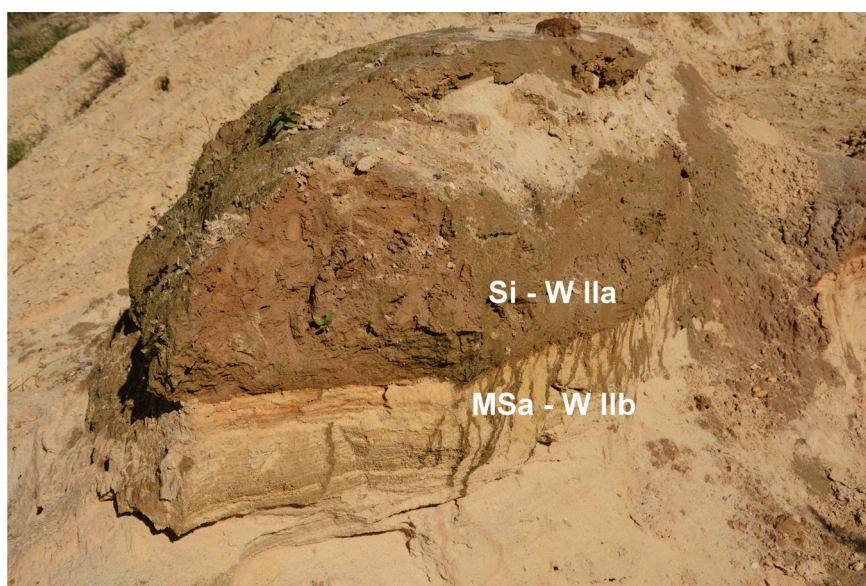
W odcinku centralnym dominuje koluwium złożone z materiału pakietowego i detrytyczno-blokowego (fot. 7). Materiał pakietowy jest często o budowie dwuczłonowej (fot. 7) złożonej z pyłu (warstwa IIa) i piasku (warstwa Ia). Natomiast materiał detrytyczny w postaci piasku, żwiru i pospółki został przemieszczony wzdłuż powierzchni skarpy i zdeponowany w zależności od lokalnych warunków na jej skłonie lub u podstawy kształtując stożki usypiskowe (fot. 1, 5).

Fot. 7. Koluwium osuwiskowe: materiał pakietowy i detrytyczny
Fot. 7. Colluvium: detritic and layer deposits
