Artur Wójcicki¹, Kazimierz Sokołowski²

NAPRAWA ŻELBETOWYCH PŁYT BALKONOWYCH W BUDYNKACH WIELORODZINNYCH

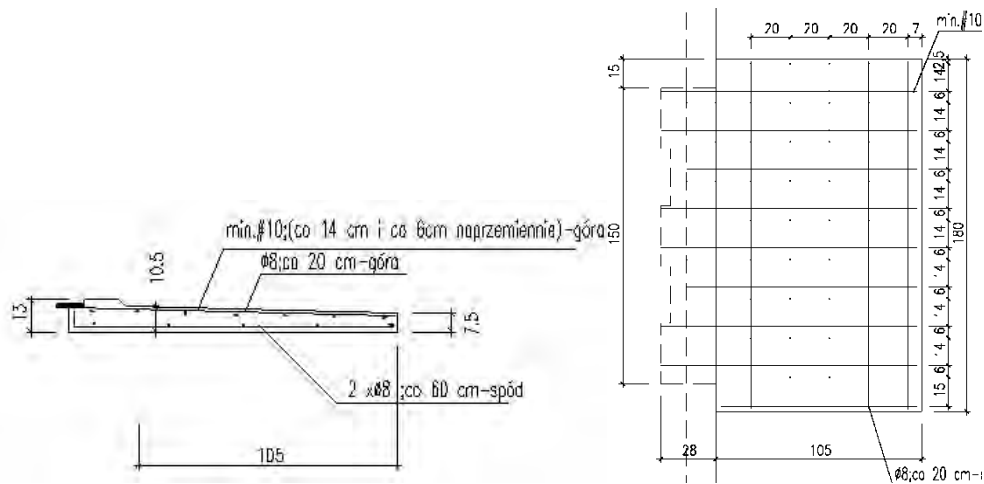
Porównanie układu zbrojenia do założeń projektu wykazało jego właściwy układ (rys. 6). Wyniki badań położenia i średnicy zastosowanego zbrojenia głównego potwierdziły obecność spodziewanej (analiza dokumentacji i danych katalogowych) ilości zbrojenia głównego. Wbudowano górne zbrojenie w ilości 18 szt. prętów żebrowanych o średnicy minimum 10 mm w każdej z badanych płyt. Wykonano odkrywki kontrolne oraz ustalano położenie prętów metodami nieniszczącymi. Średnicę prętów mierzono z dokładnością 0,1 mm i wynosiły one od 15 do 16 mm. Pomiary wykonano także w miejscach, gdzie brak było otuliny (rys. 5). Wbudowana stal była stalą żebrowaną. Na podstawie układu żebrowania (utrudniona przez korozję) zidentyfikowano stal jako 18G2. Ze względu na stwierdzone relatywnie małe ubytki korozyjne w rejonach największego wyężenia do obliczeń przyjęto średnicę 10 mm.

Pręty, ze względu na sposób kotwienia prefabrykatu, rozmieszczono parami (dwa pręty w parze rozstawione w odstępie ~5 cm). Rozstawy par prętów wynoszą w osiach od 16,5 do 17,5 cm. Dwa skrajne pręty nie zostały zakotwione w utwierdzeniu, w związku z tym do obliczania nośności wzięto pod uwagę 16 sztuk prętów z 18 stwierdzonych.

Rys. 6. Stwierdzony układ zbrojenia płyt balkonowych (przekrój, rzut) [opracowanie własne]
