# Korozja chlorkowa – niedoceniany czynnik destrukcji w garażach wielostanowiskowych

dr inż. Lesław Hebda, Doradca Techniczny Dorota Hebda, Piaseczno, mgr inż. Daniel Białecki, mgr inż. Marcin Majewski, Top Building Sp. z o.o., Warszawa

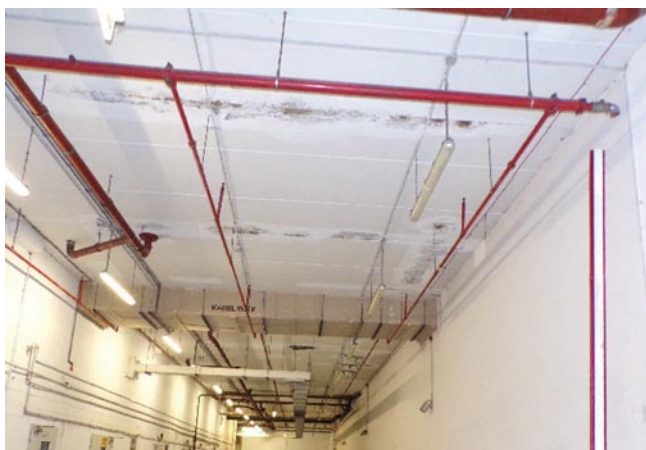
Strop nad dwupoziomowym garażem podziemnym w części wykonany z płyt prefabrykowanych strunobetonowych o rozpiętości 11 m. W tej części stropu, w poziomie terenu, znajduje się podjazd pod budynek. Z powodu błędów wykonawczych i w konsekwencji nieszczelności izolacji

przeciwwodnej następują przecieki z poziomu podjazdu do wnętrza garażu (rys. 1). Wyniki badań pH betonu, stężenia chlorków oraz oszacowany stosunek  $[Cl^-]/[OH^-]$  według kryterium Hausmanna [9] przedstawiono w tabeli 2.

Zgodnie z [5, 6] dla żelbetowych konstrukcji sprężonych maksymalna graniczna wartość zawartości chlorków w betonie wynosi 0,2% masy cementu. Przy założeniu, że na 1 m<sup>3</sup> betonu przypada 400 kg cementu, a gęstość betonu wynosi 2300 kg/m<sup>3</sup>, wartość graniczna zawartości chlorków w masie betonu dla żelbetu wynosi 0,034%. We wszystkich punktach pomiarowych nastąpiło znaczne przekroczenie dopuszczalnych stężeń jonów chlorkowych. Równocześnie stwierdzono w tych miejscach wysokie pH betonu.

**Rys. 1.** Ślady przecieków widoczne na stropie z płyt strunobetonowych

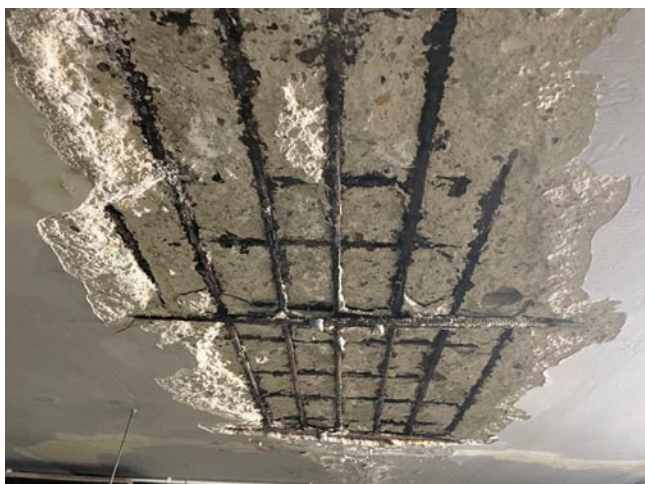
Przykładem zastosowania ochrony katodowej jest realizacja w parkingu podziemnym w budynku wielorodzinnym z 2001 roku, w którym doszło do uszkodzeń na stropie pośrednim oraz podciągach żelbetowych (rys. 2). W trakcie prac projektowych dokonano dokładnych oględzin konstrukcji oraz pobrano próbki do badań diagnostycznych sprawdzających zawartość chlorków i poziom karbonatyzacji. Wyniki wykazały przekroczenie dwukrotne normowych zawartość chlorków w stosunku do masy cementu w płycie stropowej oraz podciągach. Pomierzona wartość pH otuliny przy użyciu pH-metru z płyty stropowej na głębokości 3 cm wyniosła 11,1. Również zgodnie z kryterium Hausmanna [9] pokazującym rozpoczęcie procesów korozyjnych na powierzchni stali zbrojeniowej, iloraz stężenia jonów chlorkowych i wodorotlenowych był wielokrotnie większy niż graniczne 0,6.

Rys. 2. Widok na skorodowany spód stropu

Po przeanalizowaniu wyników badań oraz możliwych kosztów naprawy w zaleceniach naprawczych podano metody naprawy stropu oraz podciągu, powołując się na normę PN-EN 1504-9 [3] wraz z zasadą 3 metodą 3.1 „Ręczne nakładanie zaprawy naprawczej” oraz zasadą 10 metodą 10.1 „Ochrona katodowa”. Ochrona katodowa przy zastosowaniu protektorów cynkowych polega na stworzeniu ogniwa galwanicznego składającego się ze stali zbrojeniowej i protektora cynkowego o potencjale korozyjnym bardziej ujemnym (około -700 mV) od potencjału stali zbrojeniowej (około -400 mV). W tak utworzonym ogniwie płynie prąd z protektora do metalu chronionego czyli stali zbrojeniowej. W związku z tym, że w wytworzonym ogniwie protektor staje się anodą, a stal zbrojeniowa katodą, to na anodzie dochodzi do reakcji utleniania, natomiast na stali zbrojeniowej dochodzi do reakcji redukcji i tym samym nie dochodzi do procesów korozyjnych.

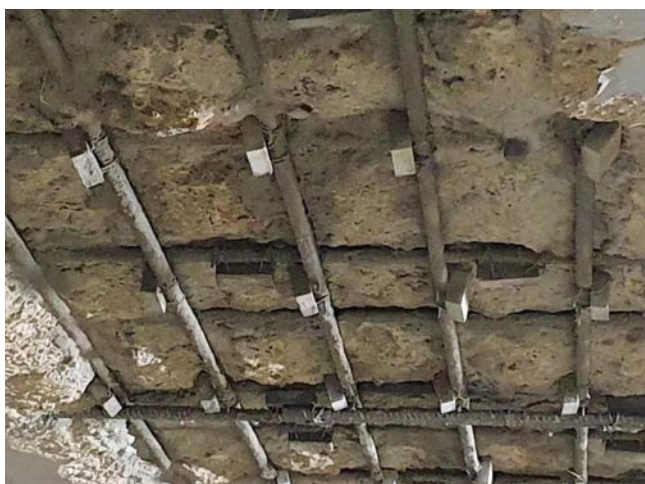
Rys. 3. Widok na spód stropu z zamontowanymi protektorami cynkowymi

Podczas wykonywanego remontu skuto i usunięto skażoną otulinę betonową od spodu stropu. Stal zbrojeniowa została oczyszczona mechanicznie. Następnie całą powierzchnię w miejscu napraw stropu od dołu zabezpieczono inhibitorem

korozji TopGard Fe zgodnie z PN-EN 1504-9 [3] i zasadą 11 metodą 11.3 „Stosowanie inhibitorów korozji na lub w betonie”. Oczyszczone pręty zbrojeniowe zostały zabezpieczone poprzez montaż protektorów cynkowych TopZinc RS 70 o masie rdzenia 70 gram (rys. 3). Po wykonanych pomiarach ciągłości elektrycznej oraz rezystancji pomiędzy protektorami a chronionym zbrojeniem została wykonana naprawa przy użyciu materiałów naprawczych PCC zgodnie z metodą 3.1 „Ręczne nakładanie zaprawy naprawczej” oraz naniesiono barwne powłoki antykorozyjne.
