**Stanislav  
Tokař**

## Możliwości odtworzenia prędkości pojazdu na podstawie nagrania z kamery pokładowej

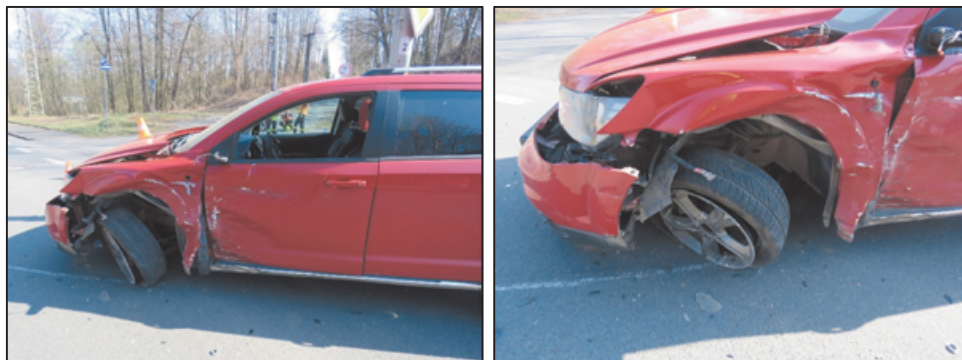
Natomiast w przypadku samochodu Fiat, energia deformacji oddziaływała głównie na lewe przednie drzwi, lewy słupek „A”, lewy przedni błotnik oraz zawieszenie lewego przedniego koła. Z powodu deformacji elementów pojazdu z lewej strony, uszkodzeniu uległa również przednia część pojazdu (ryc. 3). Szacując uszkodzenia lewej strony pojazdu Fiat, można było przyporządkować im parametr EES w przedziale 27–33 km/h.

Ryc. 3. Uszkodzenia samochodu Fiat.

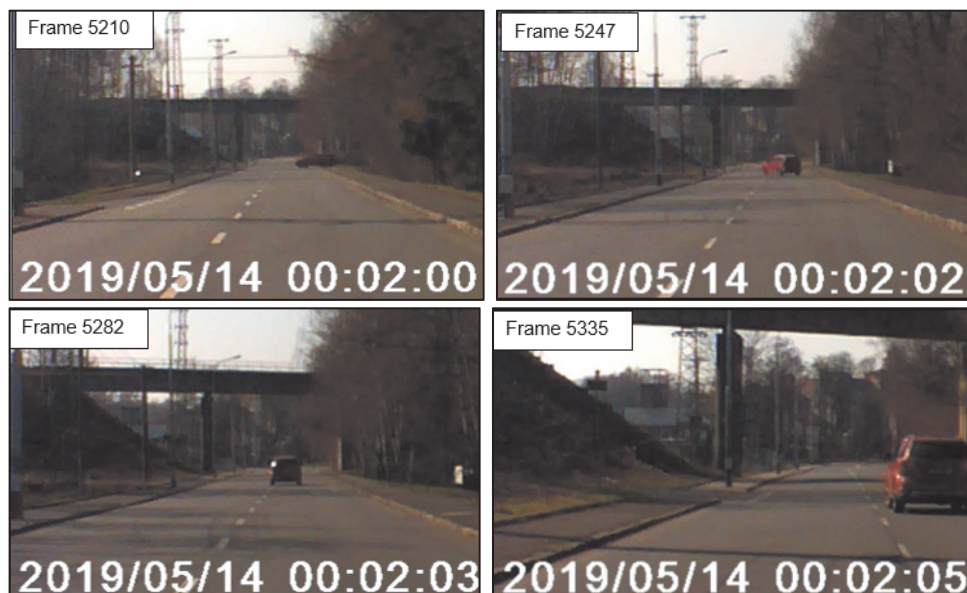
Z analizy nagrań wideo, analizy przebiegu zdarzenia drogowego, oceny wszystkich przekazanych dokumentów oraz oględzin miejsca kolizji wynika, że przyczyną omawianego zdarzenia była prędkość samochodu Renault, która przed powstaniem zagrożenia wynosiła ok. 130 km/h, czyli znacznie więcej niż prędkość dopuszczalna 50 km/h.

Ryc. 6. Analiza nagrania z kamery pokładowej samochodu Renault.

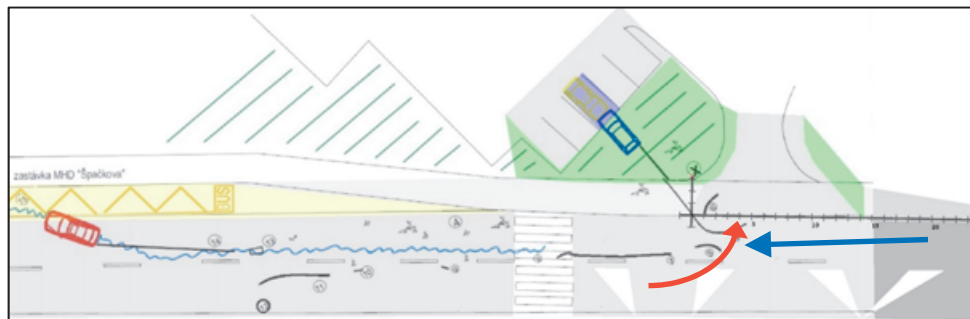
W tym przypadku samochód BMW jadący drogą główną zderzył się z jadącym z przeciwka Volkswagenem, którego kierowca skręcał w lewo na parking. Samochód BMW uderzył przodem w prawy bok Volkswagena (ryc. 7). W wyniku kolizji, nastąpiła rotacja i odrzut Volkswagena w kierunku stojącego na parkingu innego pojazdu i jego uderzenie w przednią część stojącego samochodu. Samochód BMW po zderzeniu kontynuował jazdę w pierwotnym kierunku.

Ryc. 7. Miejsce kolizji. Kierunki jazdy pojazdów: Volkswagen (czerwona strzałka), BMW (niebieska strzałka).

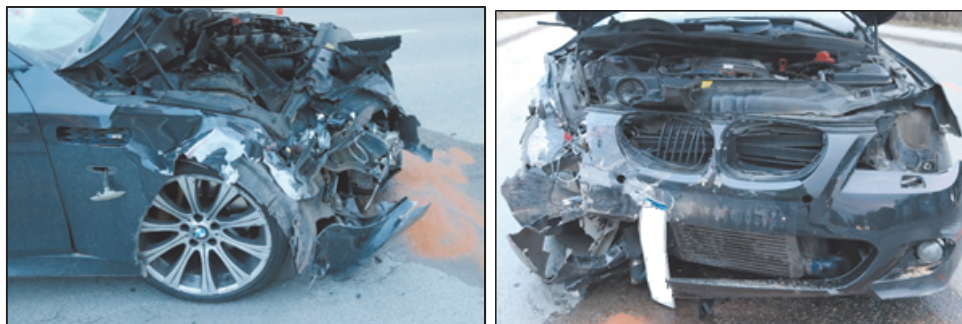
W samochodzie BMW doszło do ogólnych uszkodzeń przedniej części nadwozia, co było rezultatem działania energii deformacji, głównie na prawą przednią część pojazdu (ryc. 8). W wyniku przesunięcia się prawego przedniego koła doszło również do deformacji prawego słupka „A” oraz uszkodzenia prawych przednich drzwi pojazdu. Wewnątrz pojazdu nastąpiła aktywacja poduszek gazowych. Do określenia wartości EES pojazdu BMW wykorzystano metodę obliczeniową Crash 3 w oparciu o publicznie dostępną bazę danych NHTSA. W przypadku pojazdu BMW ustalona parametru EES mieściła się w przedziale 40–46 km/h.

Ryc. 8. Uszkodzenia samochodu BMW.
