Ireneusz Płuska

Konserwacja dekoracyjnych murów oporowych oraz wiaduktu kolejowego przy ul. Lubicz w Krakowie

5. Wykonane prace konserwatorskie

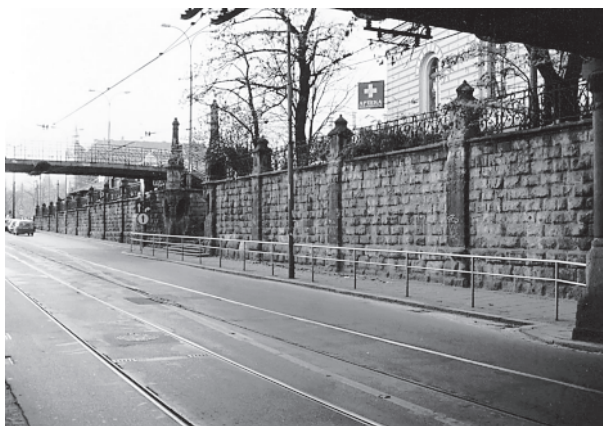
Ogólny widok murów spod wiaduktu kolejowego od strony pñ.-wsch. Stan przed konserwacją (Fot. M. Majewski)

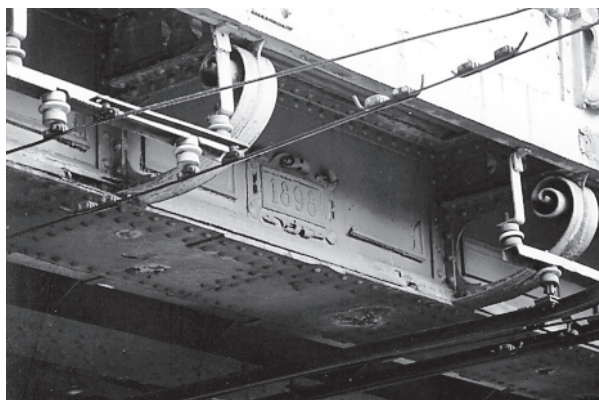
Fragment stalowej konstrukcji wiaduktu kolejowego z datą powstania obiektu. Stan przed konserwacją (Fot. M. Majewski)

Na wiadukcie kolejowym charakterystyczne były nieszczelności występujące pomiędzy konstrukcją nośną wiaduktu a przyczółkami zbudowanymi z betonu z okładziną kamienną. Przez ubytki w nasypie kolejowym przenikała do metalowej konstrukcji wiaduktu woda z opadów atmosferycznych, co powodowało dodatkowe zamakanie murów pod wiaduktem, które niemal w całości pokryte były rdzawymi zaciekami będącymi wynikiem osadzania się produktów korozji żelaza.

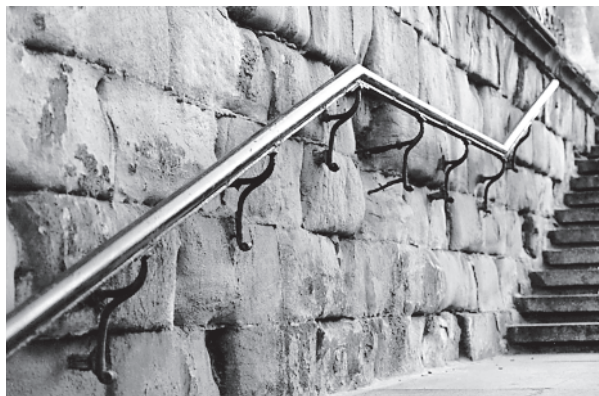
Zniszczony kamienny mur oporowy schodów od strony pñ.-wsch. (Fot. M. Majewski)

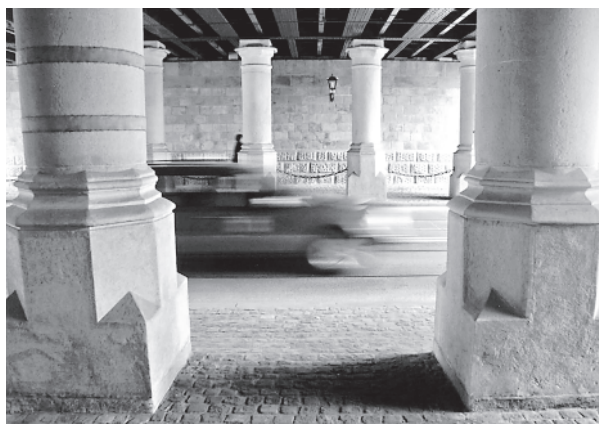
Kolumny kamienne dźwigające konstrukcję metalową wiaduktu kolejowego po konserwacji (Fot. I. Płuska)

Znacznemu zniszczeniu uległy też kolumny wiaduktu kolejowego. Liczne podłużne spękania trzonów i ubytki baz kolumn to między innymi efekt permanentnych wstrząsów pochodzących od przejeżdżających górą pociągów.

Na powierzchni części filarów wspierających wiadukt kolejowy zaobserwowano groźne rysy przebiegające pionowo i ukośnie z tendencją do odszczepiania się od głównego trzonu kolumn.

W całym kompleksie prac zabezpieczająco-reмонтowych uwzględniono również program zabezpieczenia elementów wsporczych wiaduktu kolejowego. Dokonano przeglądu i wymiany niesprawnego systemu odwadniającego (koryta metalowe i rynny). Sklejenia wymagały rozspojenia muru przyczółka metodą iniekcji. Rozwiązano bardzo poważny problem zabezpieczenia kolumn wiaduktu. Pęknięcia kolumn zdecydowano się zabezpieczyć opaskami z włókna węglowego.

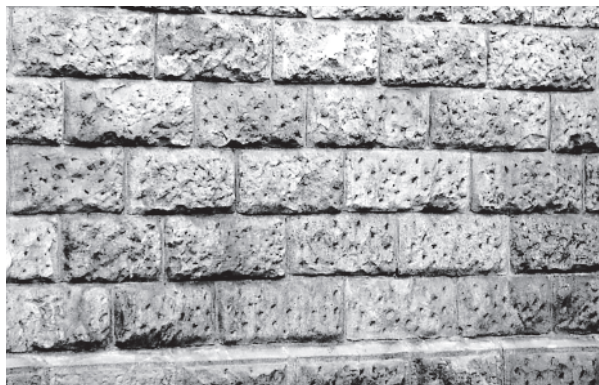
Rustykalny mur oporowy po reprofilizacji (Fot. I. Płuska)

Czynność uzupełniania ubytków lica kamieniarki dotyczyła wszystkich elementów architektury kamiennej, w których występowały braki w docelowym profilu lica lub formy architektonicznej. Reprofilizacja dotyczyła głównie rustykalnych ciosów kamiennych muru oporowego (szczegółową metodę zaznaczono na rysunku). Rekonstrukcja formy na elementach rzeźbiarskich – słupkach balustrady, latarniach, elementach dekoracyjnych – wymagała indywidualnego potraktowania.

Powierzchnia przeznaczona do uzupełnienia była szpicowana dla uzyskania lepszej przyczepności warstwy rekonstrukcyjnej sztucznego kamienia. W celu uzyskania dobrego wiązania masy sztucznego kamienia do podłoża kamiennego powierzchnia była zagruntowana odpowiednim załącznikiem rodzimym w odniesieniu do zaprawy sztucznego kamienia¹¹. Masa formowana była ok. 3–4 mm powyżej powierzchni kamienia naturalnego w celu uzyskania nadkładu do obróbki mechanicznej¹². Po utwardzeniu uzupełnień dokonano opracowania dekoracji produktu finalnego techniką dłutowania na wzór faktury pierwotnej powierzchni.

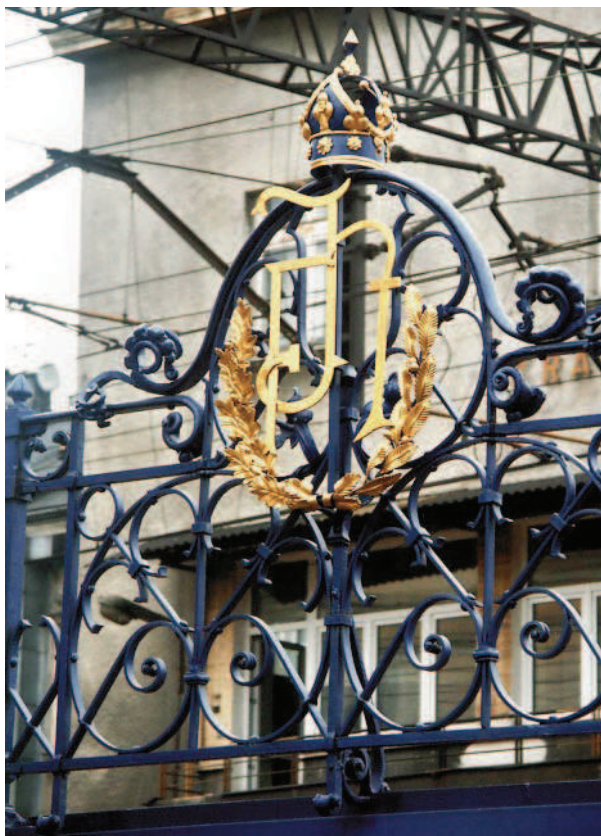
Zrekonstruowany metalowy i złożony emblemat cesarza Franciszka Józefa I (Fot. I. Płuska)

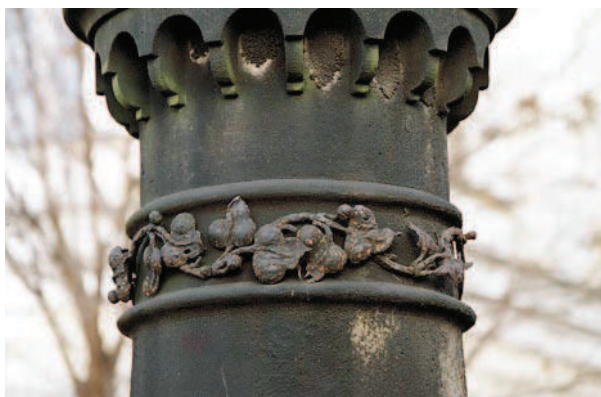
Fragment kamiennego obelisku. Zniszczone metalowe aplikacje wici roślinnych (Fot. M. Majewski)

Dekoracyjne elementy metalowe, oprócz kilkakrotnego niezgodnego z oryginałem przemalowania, były mocno skorodowane, pogięte i zniekształcone, z licznymi ubytkami ornamentyki, a nawet całych integralnych z całością elementów, takich jak latarnie, korony cesarskie, emblematy, obręcze itp.

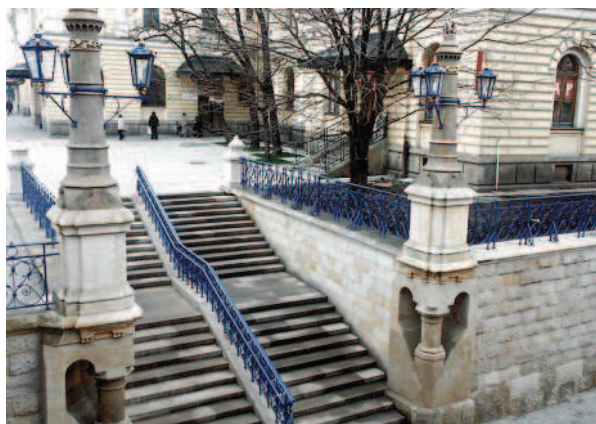
Widok schodów z obeliskami po konserwacji (Fot. I. Płuska)

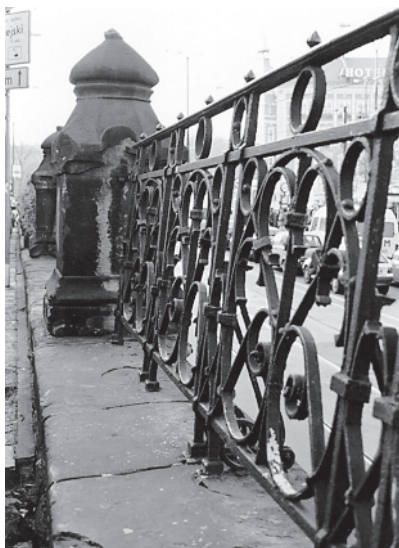
Zniszczone dekoracyjne barierki metalowe (Fot. M. Majewski)

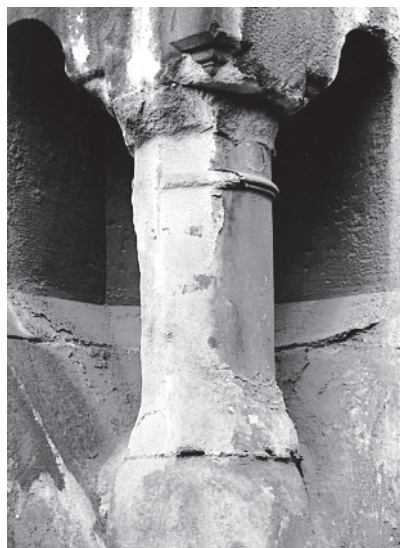
Fragment narożnej niszy z kolumnką. Poważne zniszczenia struktury kamienia (Fot. M. Majewski)

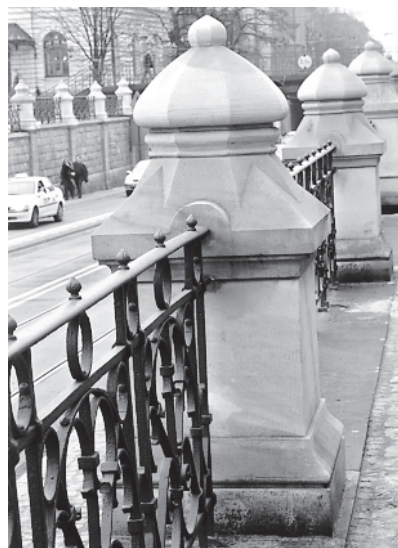
Zrekonstruowane słupki kamienne z odnowioną metalową balustradą (Fot. I. Płuska)

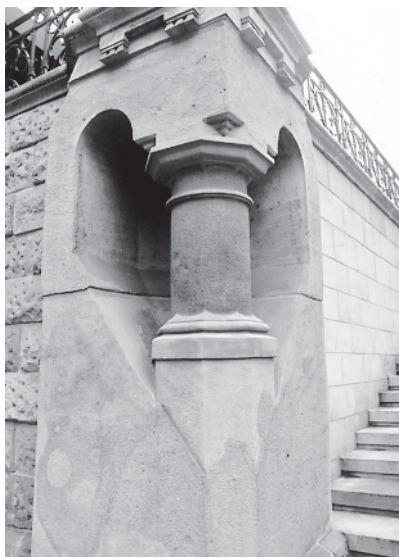
Narożna kolumnka murów oporowych po konserwacji (Fot. I. Płuska)

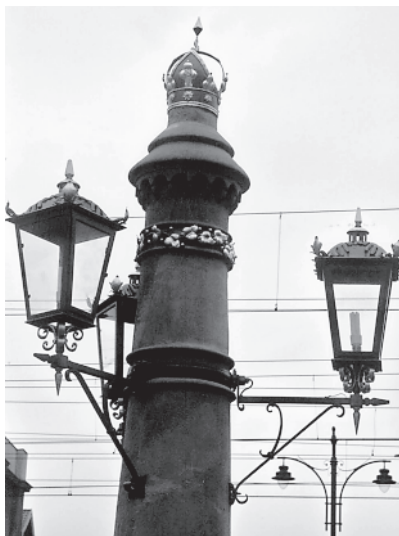
Zrekonstruowane latarnie i korony cesarskie na kamiennych obeliskach (Fot. I. Płuska)
