## Zachowanie oryginalnych odkształceń obiektu jako zagadnienie konserwatorskie na przykładzie kościoła oo. Franciszkanów w Jaśle (cz. II)

### Preserving original deformations in the object as a conservation issue on the example of the Franciscan Church in Jasło (part II)

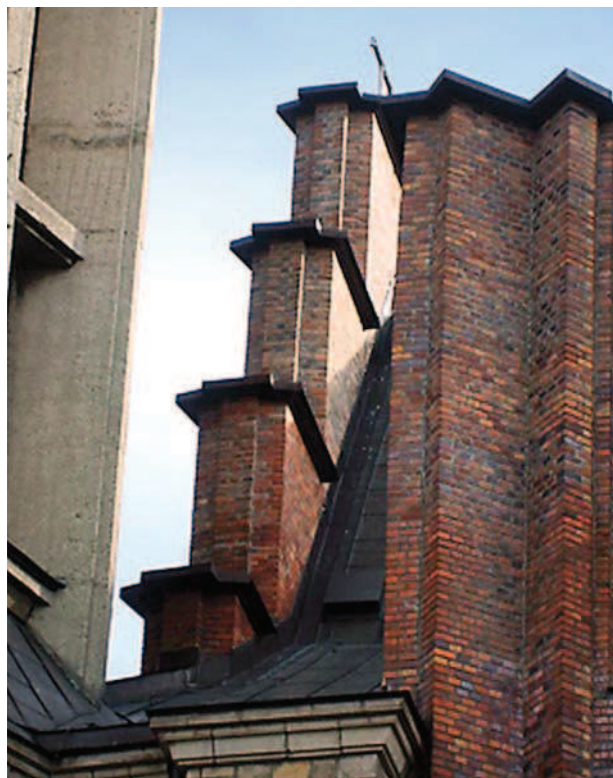
Szczyty ściany frontowej wykazały nieznaczne odchylenia od pionu, z zauważalną tendencją wychylania się w kierunku „do kościoła” (ryc. 4) i jednoczesnym skręcaniem prawostronnym elementów usytuowanych na prawo od osi symetrii sterczyn.

Gable-ends of the front wall have revealed slight deviation from the perpendicular, with a noticeable tendency to lean “towards the church” (fig. 4) and simultaneous right-hand twist of elements situated to the right of the pinnacles’ axis of symmetry.

Ryc. 4. Widok na ścianę szczytową „od strony kościoła” (autor: M. Łaba), 2012  
 Fig. 4. View of the gable wall “on the church side” (author: M. Łaba), 2012

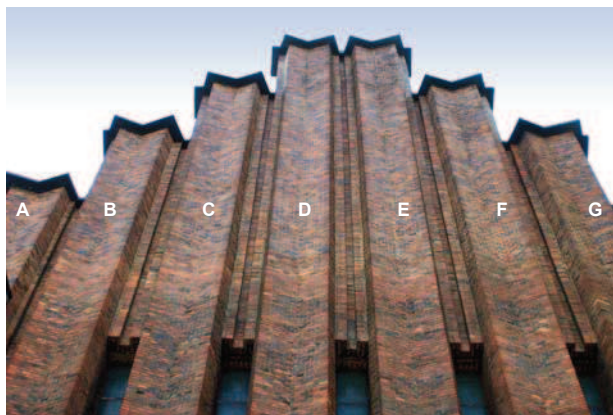
Zakres uszkodzeń szczytu ściany frontowej obejmował wyłącznie zwieńczenia segmentów oznaczonych D, E, F i G (ryc. 5). Przeprowadzone obserwacje pozwoliły wyróżnić uszkodzenia obejmujące deformacje murów, spękania, zarysowania oraz powierzchniowe procesy korozyjne. Największy zakres zniszczeń odnotowano na sterczynie F, kolejno na sterczynach E, D i G, natomiast potencjalnie największe konsekwencje uszkodzeń murów spostrzeżono na sterczynach F i G (ryc. 6). Należy zwrócić uwagę na fakt występowania form zniszczeń jedynie od strony frontowej, natomiast brak uszkodzeń na powierzchni muru „od kościoła”. Fakt ten należy tłumaczyć przeprowadzeniem w ostatnich latach doraźnego remontu, który obejmował wyłącznie „kosmetykę” powierzchni muru „od kościoła”, co z całą pewnością fałszuje wyniki badań morfologicznych uszkodzeń.

The range of damage to the gable-end of the front wall included solely the finials of segments marked as D, E, F and G (fig. 5). Conducted observation allowed for distinguishing damage involving wall deformations, cracking, scratching and surface corrosion processes. The largest scope of damage has been noticed on pinnacle F, and then on pinnacles E, D and G, while potentially most serious consequences of wall damage has been observed on pinnacles F and G (fig. 6). It should be emphasized that forms of damage occurred solely on the front side, while no damage was noticed on the wall surface “on the church side”. That fact can be explained by emergency repair work carried out in recent years that involved merely “cosmetic” treatment of the wall surface “on the church side”, which must be distorting the results of morphological examination of the damage.

Ryc. 5. Oznaczenie segmentów fasady. Badania objęto segmenty D, E, F i G (autor: M. Łaba), 2012

Fig. 5. Marking of the facade segments. Research concerned segments D, E, F and G (author: M. Łaba), 2012

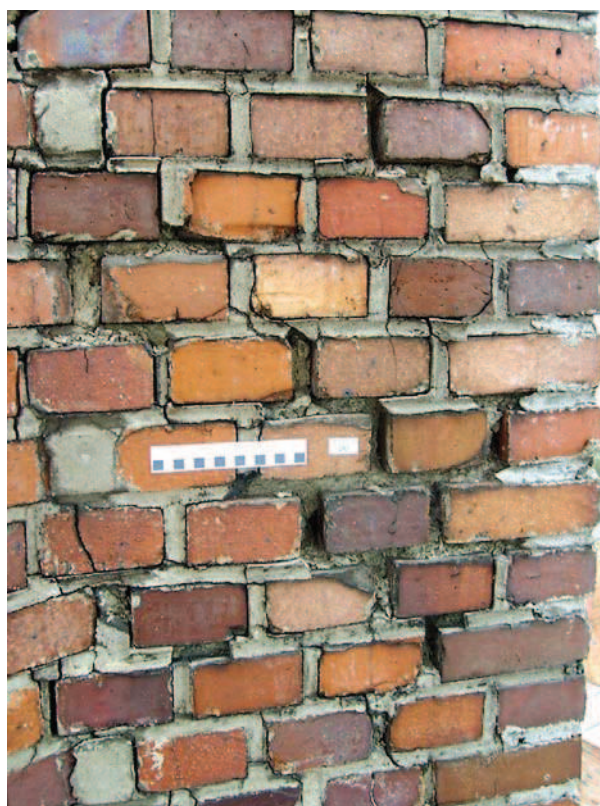
Ryc. 6. Segment E. Bok prawy. Degradacja lica muru. Siatka spękań fug i pojedynczych cegieł, liczne ubytki fug, korozja odsłoniętej zaprawy w spoinach (autor: M. Łaba), 2012

Fig. 6. Segment E. Right side. Degradation of the wall face. Network of cracked joints and individual bricks, missing mortar, corrosion of uncovered mortar in joints (author: M. Łaba), 2012

Zwietrzałe i niezwiązane spoiny należało usunąć, powstałą przestrzeń oczyścić i zwilżyć, a następnie wprowadzić zaprawę wapienną. W spoinach, do których dostęp był utrudniony lub prawidłowe wykonanie było kłopotliwe, zastosowano iniektury na bazie żywic syntetycznych. Iniektury należało również stosować do likwidacji rys o małym rozwarciu.

Weathered and unbound joints had to be removed, the acquired space had to be cleansed and moistened, and then lime mortar was applied. In joints which were inaccessible or their proper treatment was difficult, injections made on the basis of synthetic resins were applied. Injections had also to be applied to close narrow cracks.

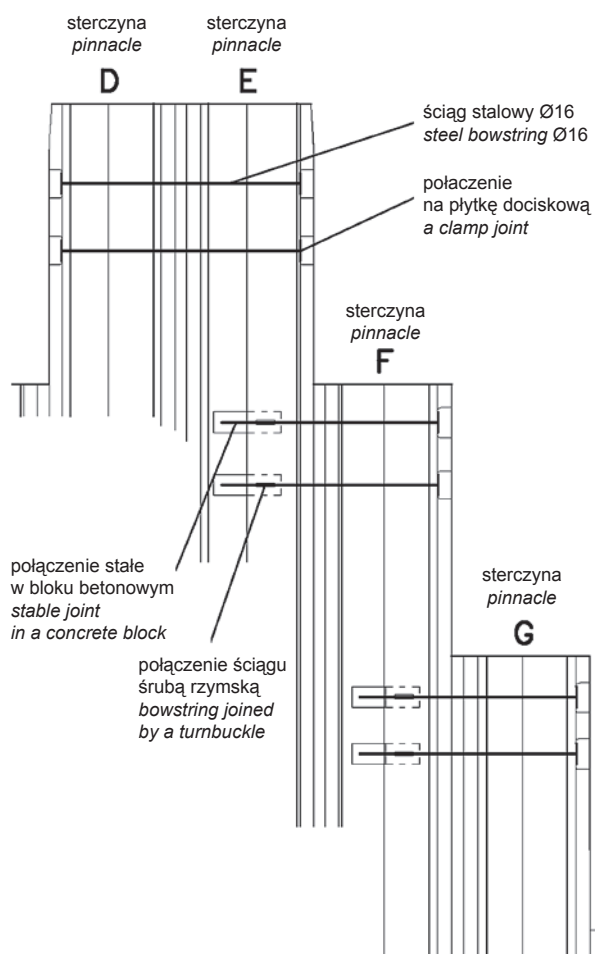
Ryc. 7. Schemat montażu ściągu wzmacniającego sterczyny fasady frontowej kościoła. Widok od frontu kościoła (autorzy: M. Gosztyła, M. Łaba), 2012

Fig. 7. Scheme of bowstring installation, strengthening the pinnacles of the front facade of the church. View from the church front (author: M. Gosztyła, M. Łaba), 2012

Ze względu na stan muru zaprojektowano wzmocnienie strukturalne konstrukcji sterczyn w postaci ściągow stalowych, stabilizujących istniejący stan równowagi statycznej murów i zapobiegających dalszym procesom powodującym powstawanie zarysowań i spękań. Ściąg mają również za zadanie zespolenie uszkodzonych fragmentów muru. Wzmocnienia należało wykonać wyłącznie dla sterczyn D, E, F i G zgodnie ze schematem pokazanym na rycinie 7.

Konstrukcję zaprojektowano z dwóch ściągow na każdej uszkodzonej sterczynie. Ściąg nie współpracują z murem (tzw. ściągi bez przyczepności). Wzmocnienie zostało zlokalizowane w pobliżu środka ciężkości ściany frontowej, tj. 40 cm od lica muru od strony kościoła dla sterczyn F i G oraz 46 cm dla sterczyn D i E. Ściąg sterczyn D i E składają się z dwóch prętów łączonych śrubą rymską, umożliwiającą regulowanie naciągu. Od strony wewnętrznej pręty osadzone zostały na stałe w murze w projektowanym bloku betonowym. Ze względu na obecność w murze zaprawy wapiennej zalecono pokrycie prętów preparatem antykorozyjnym.

Because of the state of masonry wall, structural reinforcement of the pinnacles construction was designed in the form of steel bowstrings, stabilizing the existing state of the static balance of the walls, and preventing further processes resulting in new cracks and fissures. Bowstrings are also to combine damaged fragments of the masonry wall. Reinforcements had to be made only for pinnacles D, E, F and G according to the scheme shown in figure 7.

The designed construction consisted of two bowstrings on each damaged pinnacle. Bowstrings do not cooperate with the wall (so called non-adhesive bowstrings). The reinforcement was located near the centre of gravity of the front wall, i.e. 40 cm from the wall face on the side of the church for pinnacles F and G, and 46 cm for pinnacles D and E. Bowstrings of pinnacles D and E consist of two rods linked by a turnbuckle, allowing for adjusting the tension. On the inside the rods were permanently fitted in the wall in a designed concrete block. Because of the lime mortar occurring in the wall, the rods were to be covered with an anti-corrosion solution.
