# Prowadzenie ściany pod gruzowiskiem zawałowym w warunkach zmiennej grubości pozostawionej warstwy przyspągowej

The extraction of longwall panel located under goafs in the conditions of varying  
thickness of abandoned coal in the bottom layer

**Treść:** W artykule przedstawiono proces doboru obudowy dla ściany 124 prowadzonej bezpośrednio pod zrobami zawałowymi warstwy przystropowej pokładu 510 na KWK „Mysłowice-Wesoła”. Następnie zaprezentowano trudności w jej prowadzeniu, w szczególności te wynikające ze znacznej zmienności grubości warstwy przyspągowej, w której prowadzona była ściana 124. Dodatkowe trudności wynikały zarówno z niewłaściwej współpracy obudowy zmechanizowanej z górotworem, jak i nadmiernego zużycia niektórych elementów kompleksu ścianowego.

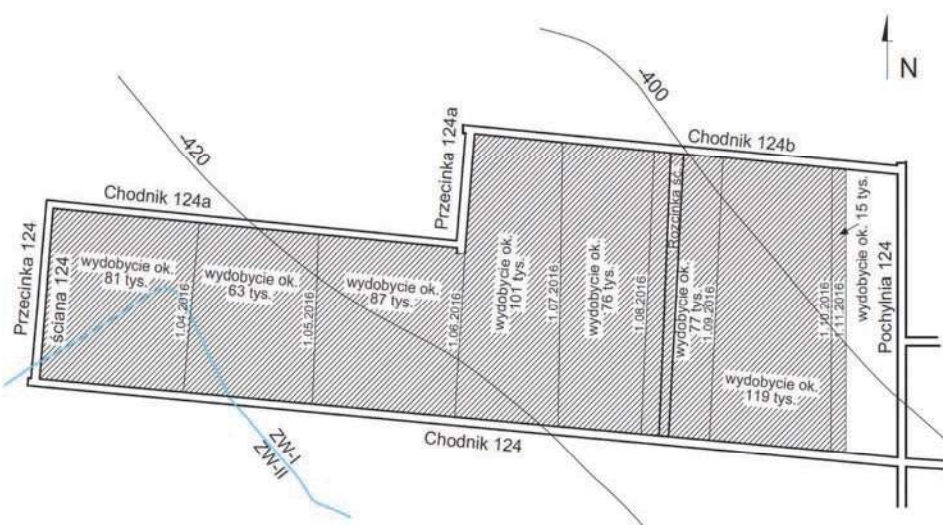
Rys. 1. Szkic usytuowania pola ściany 124 zlokalizowanej w warstwie przyspągowej pokładu 510 wraz z zaznaczeniem comiesięcznego wydobywania

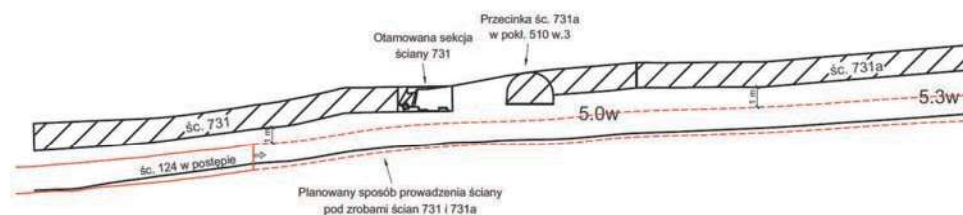
Dodatkowo na wybiegu ściany 124 w przystropowej części pokładu 510 znajdowało się otamowane wraz z wyposażeniem wyrobisko ściany 731. Dalsza eksploatacja warstwy przystropowej prowadzona była ścianą 731a (rys.2). Potwierdzony w praktyce na wybiegu ściany 124, a prognozowany przez GIG, słaby stopień rekonsolidacji skał zalegających w jej pułapie sprawił, że nadrzędną sprawą w celu zapewnienia regularnego postępu, stało się utrzymanie ochronnej półki węglowej o grubości do 1,0 m. Taka sytuacja sprawiła, że koniecznym na tym odcinku wybiegu okazało się urabianie skał spągowych, ze względu na grubość pozostawionej warstwy przyspągowej pokładu 510. Okresowo, podczas przechodzenia ścianą 124 pod zlikwidowanym wyrobiskiem ściany 731 i przecinką rozruchową ściany 731a, urabiano ponadmetrową grubość zalegającą w spągu pokładu warstwę łupku ilastego.

Rys. 2. Planowany sposób prowadzenia ściany 124 pod zrobami zawałowymi ścian 731 i 731a z pozostawieniem półki węglowej o grubości około 1,0 m

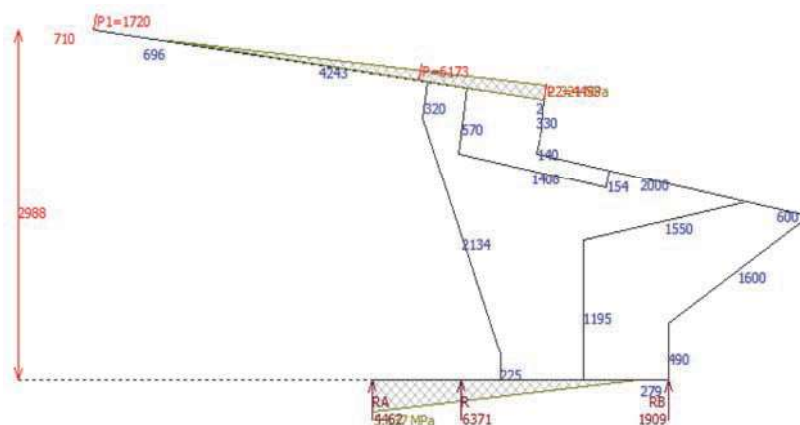
- dla wysokości ściany około 3,0 m kąt nachylenia stropnicy wynosi około  $8^\circ$ , a układ lemniskatowy przyjmuje pozycję jaką by miał przy prawidłowej geometrii sekcji pracującej na wysokości około 2,4 m,
- dla wysokości ściany około 3,5 m, kąt nachylenia stropnicy wynosi około  $12^\circ$ , a układ lemniskatowy przyjmuje pozycję jaką by miał przy prawidłowej geometrii sekcji pracującej na wysokości około 2,4 m,

Kolejne wykonane obliczenia dla sił w węzłach sekcji, dla analizowanych warunków pracy (Losiak, Ptak 2010) wykazały, że wraz z obniżaniem wysokości pracy sekcji typu 24/46, a zwłaszcza ze wzrostem kąta nachylenia stropnicy, rośnie znacząco siła w węzle stropnica-osłona oddzawałowa. Biorąc pod uwagę powyższe obliczenia, jak również fakt, iż podpora stropnicy charakteryzuje się siłą około 700 kN pod łłokiem, można przypuszczać, że przy niskich wysokościach, niezachowaniu prawidłowej geometrii sekcji oraz obciążeniu jej osłony, operowanie podporą stropnicy mogło być nieefektywne, uniemożliwiając prawidłowe korygowanie położenia stropnicy. Tym samym wydaje się, iż podczas rabowania sekcji, ze względu na duże wartości sił w węzle stropnica osłona oddzawałowa, sekcja ma naturalną tendencję do tworzenia jednej płaszczyzny przez stropnicę i osłonę oddzawałową. Powoduje to pracę sekcji z uniesioną stropnicą i niemożliwość jej korekcji przy dużym obciążeniu osłony oddzawałowej. Praca sekcji z podniesioną stropnicą o kąt około  $8^\circ$ – $12^\circ$  powoduje liniowe (krawędziowe) podpiernie stropu, przez co może dochodzić do niszczenia jego struktury i opadu skał. W warunkach ściany 124 taka geometria sekcji mogła powodować przerywanie ciągłości ochronnej półki węglowej pozostawianej w pułapie wyrobiska. Bez wątplenia potwierdzeniem takiego scenariusza zdarzeń były

Rys. 3. Model sekcji typu 24/46 przy wysokości wyrobiska około 3,0 m i stropnicy podniesionej pod kątem  $8^\circ$

- Biorąc pod uwagę tylko aspekty związane z obciążeniem osłony oddzawałowej, wysokość pracy sekcji typu 24/46 nie powinna być niższa niż 3,5 m. Powyżej tej wysokości nachylenie osłony oddzawałowej jest większe od 30° i opisane niekorzystne zjawiska nie powinny mieć wpływu na współpracę z górotworem, co znalazło swoje potwierdzenie w obserwacjach dołowych.

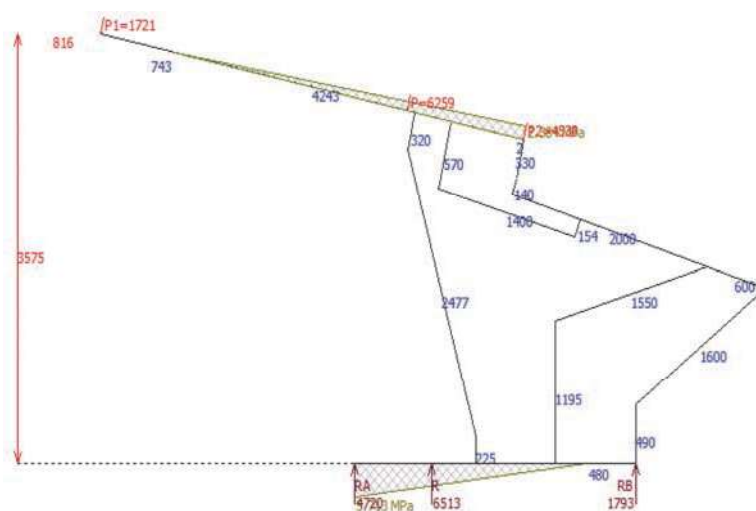
Rys. 4. Model sekcji typu 24/46 przy wysokości wyrobiska około 3,5 m i stropnicy podniesionej pod kątem  $12^\circ$
