ADAM KASZYŃSKI

Generalna Dyrekcja Dróg Krajowych i Autostrad
akaszynski@gddkia.gov.pl

Urządzenia dylatacyjne podstawowym problemem utrzymaniom mostów zarządzanych przez GDDKiA

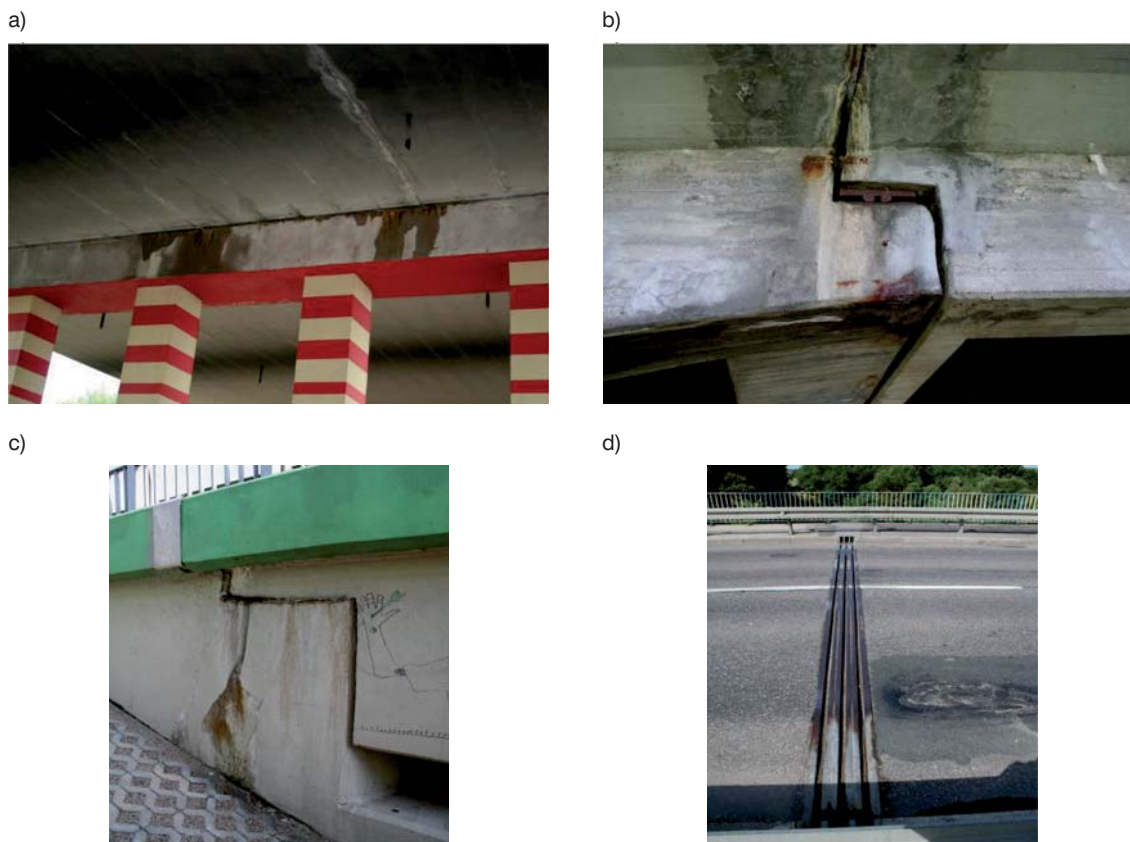
w innych najważniejszych elementach mostu, w tym w pomoście, dźwigarach, łożyskach i podporach oraz w nawierzchni jezdni (fot. 1). W zasadzie nie ma dobrych urządzeń dylatacyjnych, każda dylatacja prędzej czy później to „dziura” w moście.

Fot. 1. Uszkodzenia elementów mostu spowodowane wadliwie działającymi urządzeniami dylatacyjnymi: a) uszkodzenia oczepu filara, b) uszkodzenia w strefie przegubu Grebera, c) uszkodzenia przyczółka, d) uszkodzenia nawierzchni jezdni

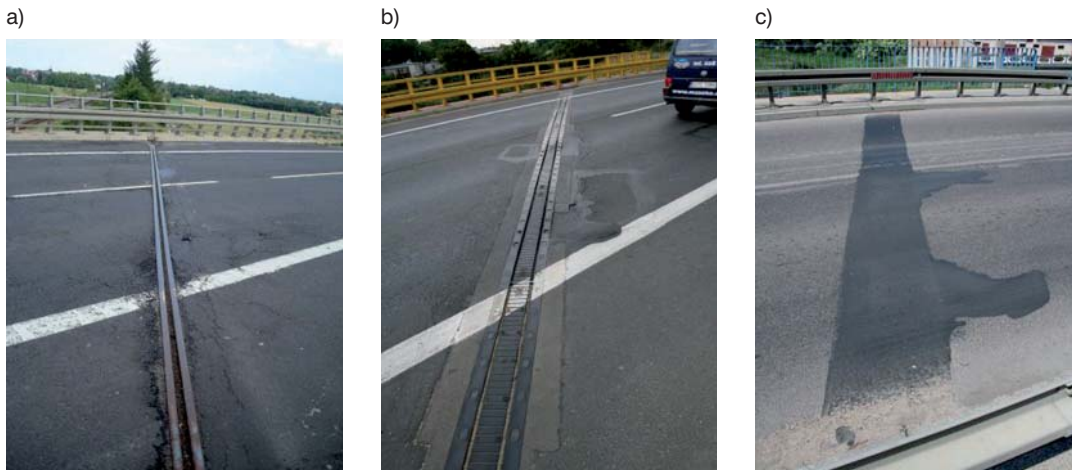
W modułowych urządzeniach dylatacyjnych często spotyka się zanieczyszczenia szczeliny dylatacyjnej, pojedyncze przypadki jej zablokowania kamieniami, a także nierzadko przecieki. To oczywiście są zaniedbania w obszarze utrzymania. Równie powszechnie spotyka się nadmierne rozwarcie urządzenia w wysokich temperaturach. To z kolei jest błędem projektowym i wykonawczym. Stąd głośna praca tych urządzeń oraz wzmożone oddziaływania dynamiczne, przede wszystkim na nawierzchnię i pomost od przejeżdżających pojazdów oraz podatność na uszkodzenia uszczelniających wkładek neoprenowych. Wrażliwość na destrukcję strefy dylatacyjnej potęguje niewłaściwie zagęszczona mieszanka asfaltowa wzdłuż skrajnych belek urządzenia dylatacyjnego, czego efektem są wykruszenia i ubytki nawierzchni jezdni wzdłuż skrajnych kształtowników, nierówności, progi i wyboje (fot. 2a). Jakościowo nowym problemem, jaki się pojawił w nowych modułowych urządzeniach dylatacyjnych, jest urywanie się nakładek wyciszających od profili stalowych, co stanowi poważne zagrożenie bezpieczeństwa dla uczestników ruchu drogowego. A przecież we wzorcowym PFU zalecamy stosowanie takich urządzeń chociażby ze względu na zmniejszenia hałasu. Jak się okazuje, nie wszyscy producenci i dostawcy tych urządzeń

W urządzeniach blokowych najczęściej występują spękania i obszerne ubytki masy zalewowej (zaprawy przejściowej), intensywne przecieki, a także pojedyncze przypadki wyrwania kotew (fot. 2b). Efektem takiego stanu jest zagrożenie dla użytkowników dróg, wzmożone oddziaływania dynamiczne, niska trwałość i stosunkowo głośna praca urządzenia oraz degradacja pomostu, łożysk, podpór i nawierzchni.

Fot. 2. Typowe uszkodzenia urządzeń dylatacyjnych: a) modułowych, b) blokowych, c) bitumicznych

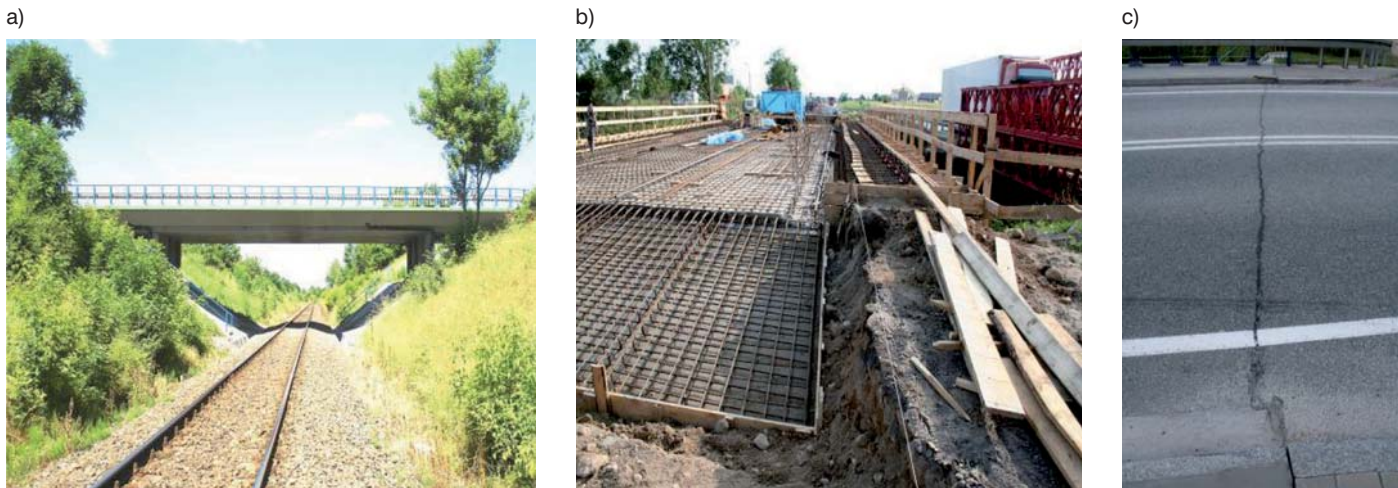
Fot. 3. Wiadukt nad linią kolejową PKP: a) widok po przebudowie, b) widok w trakcie przebudowy, c) pęknięcie nawierzchni jezdni nad krawędzią płyty pomostu

Najistotniejszym błędem projektowym jest brak urządzenia dylatacyjnego w sytuacji, gdy jest ono konieczne. Jako przykład może posłużyć wykonana kilka lat temu przebudowa wiaduktu nad linią kolejową PKP. Konstrukcję wiaduktu (fot. 3) stanowiła jednoprzęsłowa ramownica z obustronnymi wspornikami o rozpiętości teoretycznej: 5,6 m + 18,0 m + 5,6 m. Zakres przebudowy obejmował m.in. wymianę wsporników podchodnikowych, wzmocnienie ustroju nośnego poprzez wykonanie dodatkowej płyty nadbetonu, wykonanie płyt przejściowych, wymianę wszystkich elementów wyposażenia. Niestety dokumentacja projektowa nie przewidywała wykonania urządzeń dylatacyjnych. Już w następnym roku po pierwszym sezonie zimowym na końcach wsporników ustroju niosącego wystąpiły pęknięcia nawierzchni jezdni na całej jej szerokości. Aktualnie pęknięcia te o rozwarości ok. 7 mm zarządca obiektu systematycznie uszczelnia bitumicznymi masami zalewowymi. Dlaczego w obiekcie tym nie zostały zaprojektowane urządzenia dylatacyjne, chociażby zgodnie z kartą NAS5 obowiązującego katalogu [6]? Przecież szybkie sprawdzenia wielkości przemieszczenia krawędzi płyty od razu wskazują, że uciąglenie nawierzchni na końcach wsporników ustroju nośnego jest rozwiązaniem błędnym a przewidywane przemieszczenia znacznie przekraczają wartości dopuszczalne, a mianowicie: przemieszczenie od zmian temperatury wyniesie $\Delta L_t = 0,00001 \times 65 \times 29200 \times 0,5 = 9,49 \text{ mm}$, a wywołane obrotem przekroju podporowego od obciążenia ruchomego: $\Delta L_\varphi = 0,003 \times 650 = 1,95 \text{ mm}$.

Przemieszczenia od skurczu i pęcznienia betonu z uwagi na wiek obiektu można pominąć. Tak więc obliczone przemieszczenie krawędzi wsporników są ponad dwukrotnie większe od maksymalnie dopuszczalnych dla uciąglenia nawierzchni. W tym przypadku powinno się wykonać niestandardowe płyty przejściowe, które należało zamontować w nasypie drogowym za pomocą specjalnych ostróg. W miejscu oparcia płyt przejściowych na końcach wsporników powinien być zapewniony niewielki przesuw, gdyż właśnie w tych przekrojach nastąpiły pęknięcia nawierzchni jezdni. Tak więc wykonano przebudowę obiektu, ale nie usunięto jednej z istotnych przyczyn jego degradacji.

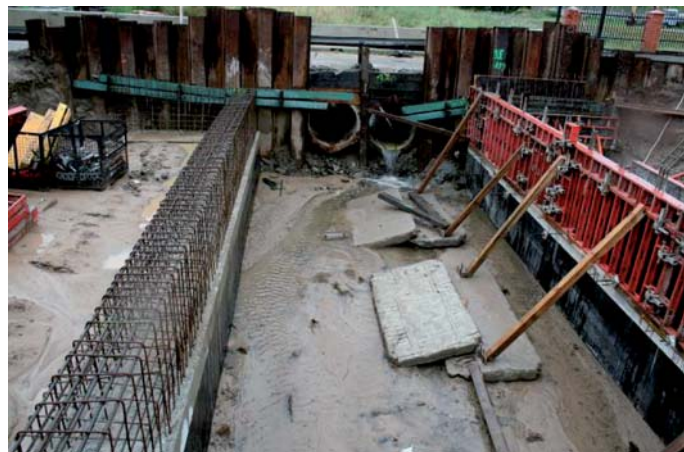
Rys. 4. Przebudowa dwuotworowego przepustu rurowego na mały most z belek typu DS 6

Przykładem na zbędnie wbudowane urządzenia dylatacyjne jest zrealizowana przebudowa dwuotworowego przepustu rurowego na mały most (fot. 4). Nowy most został zaprojektowany jako jednoprzęsłowy z belek strunobetonowych typu DS 6, przegubowo połączonych z przyczółkami. Długość obiektu, odległość pomiędzy przeciwległymi krawędziami płyty nośnej zgodnie z rozporządzeniem [7] wynosiła $L = 6,2 \text{ m}$. Nad przyczółkami zostały zaprojektowane bitumiczne przykrycia dylatacyjne, każde o szerokości

40 cm. Tylko po co? Przecież przemieszczenie krawędzi płyty nośnej od zmian temperatury wyniesie: $\Delta L_t = 0,00001 \times 65 \times 6200 \times 0,5 = 2,0 \text{ mm}$, a wywołane obrotem przekroju podporowego od obciążenia ruchomego: $\Delta L_\varphi = 0,003 \times 500 = 1,5 \text{ mm}$. Przemieszczenia od skurczu i pęcznienia betonu w tym przypadku są pomijalnie małe. Tak więc całkowite przemieszczenie każdej krawędzi płyty nośnej są znacznie mniejsze od 5 mm, które to zgodnie z rozporządzeniem [1] jest warunkiem granicznym do stosowania uciąglenia nawierzchni. Tak więc budżet państwa poniósł niczym nieuzasadnione koszty wykonania zbędnych bitumicznych urządzeń dylatacyjnych, a zarządca drogi w krótkim czasie prawdopodobnie będzie miał problemy utrzymaniowe, jakże występują w tego rodzaju urządzeniach dylatacyjnych.

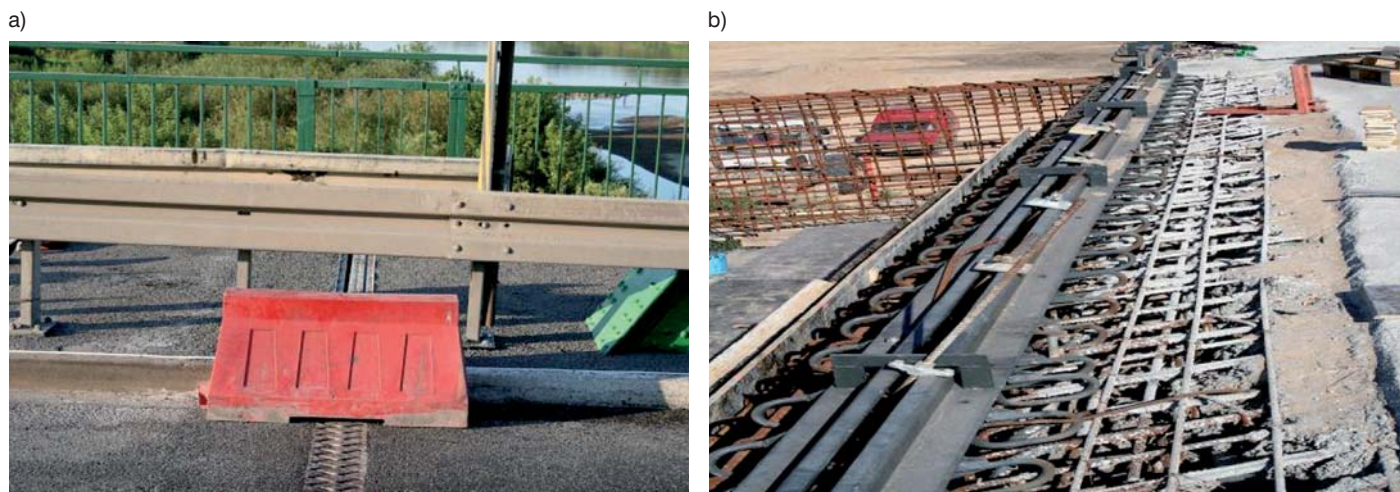
Fot. 5. Przykłady nieuwzględnienia temperatury przy montażu urządzeń dylatacji: a) zbyt małe rozwarście urządzenia, b) zbyt duże rozwarście profili stalowych, wątpliwe zakotwienie urządzenia dylatacyjnego

- nieuwzględnianie temperatury konstrukcji przy wbudowywaniu urządzenia, np. urządzenie jednomodułowe D80 montowane w temp. 34°C miało rozwarcie szczeliny 43 mm (fot. 5), przy $L=64$ m. W niskich temperaturach należy liczyć się ze wzmożonym oddziaływaniem dynamicznym kół przejeżdżających pojazdów oraz łatwością uszkodzenia wkładki neoprenowej. W praktyce urządzenia jednomodułowe zawsze są „fabrycznie” ustawione na temperaturę montażu +10°C;

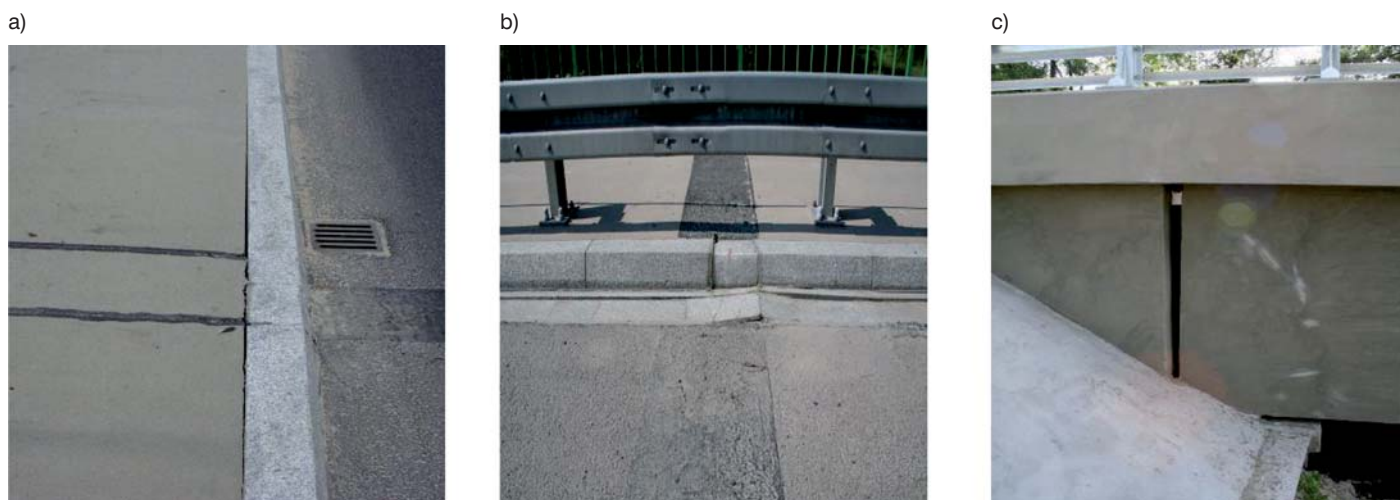
Fot. 6. Brak szczelin dylatacyjnych w poszczególnych elementach obiektu: a) w krawężnikach, b) w ścieku przykrawężnikowym, c) w belce podporowej

- w strefie dylatacyjnej nie są wykonywane odpowiednie szczeliny dylatacyjne we wszystkich elementach obiektu. Często brak jest odpowiedniej szczeliny w krawężnikach oraz elementach prefabrykowanych ścieków odwodniających, co skutkuje ich późniejszym przemieszczeniem i rozszczelnieniem styków technologicznych (fot. 6). Zdarza się, że w obiektach o schemacie statycznym swobodnie podpartym, po wykonanym remoncie mostu nie zdylatowano belek podporęczowych nad podporami;

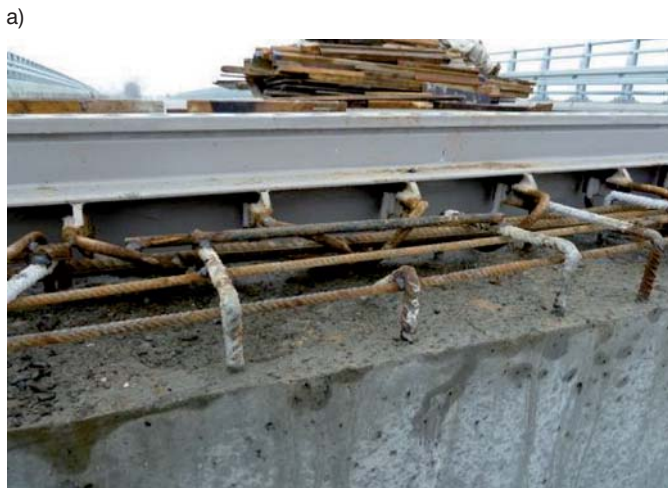
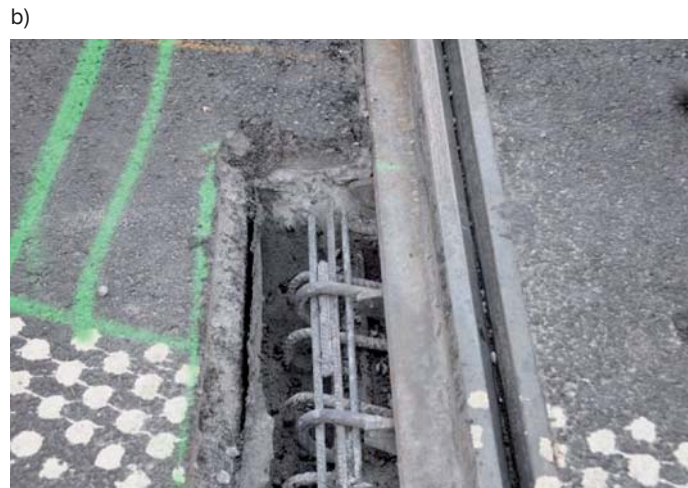
Fot. 7. Wadliwy montaż prętów zbrojeniowych

- wadliwy montaż prętów zbrojeniowych (fot. 7), brak odpowiedniego przygotowania powierzchni betonu i zbrojenia płyty pomostowej oraz ścianki żwirowej do betonowania wnek dylatacyjnych;

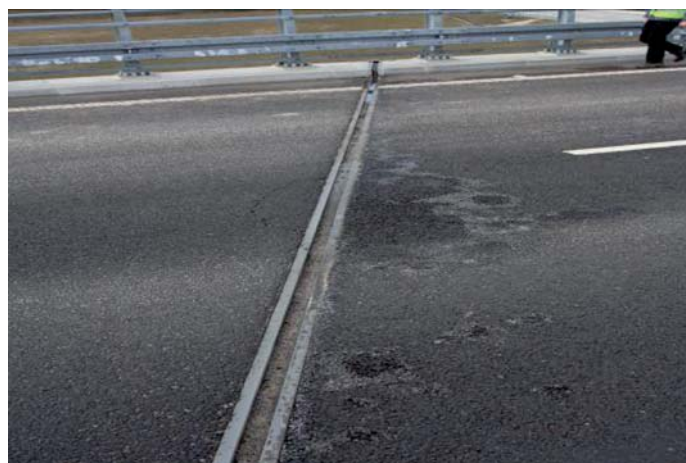
Fot. 8. Ślady na nawierzchni po iniekcji żywicami pustek w strefie zakotwienia urządzenia dylatacyjnego

- brak właściwego zagęszczenia betonu w strefach zakotwienia urządzeń dylatacyjnych. Odkrytki w urządzeniach, na których wystąpiły awarie potwierdziły występowanie pustek pod skrajnymi profilami stalowymi. W obiektach będących na gwarancji, pustki i kawery Wykonawcy robót wypełnia żywicą, której ślady pozostają na nawierzchni jezdni (fot. 8);

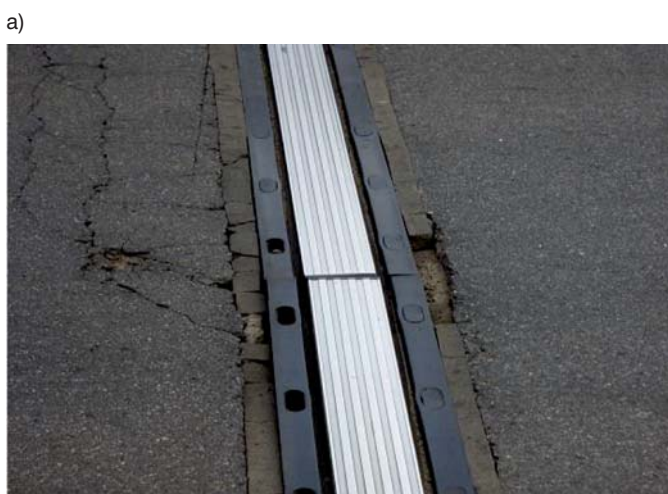
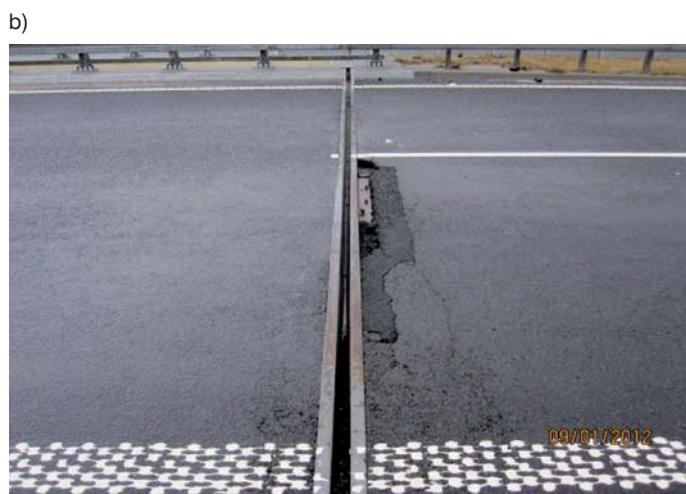
Fot. 9. Luźne śruby kotwiące urządzenia dylatacyjne: a) blokowe, b) modułowe

- brak właściwego zakotwienia elementów urządzenia dylatacyjnego w płycie pomostu oraz przyczółkach. Luźne śruby kotwiące są zagrożeniem dla bezpieczeństwa ruchu publicznego, powodują wzmożony hałas przy przejeździe pojazdów oraz przyspieszoną degradację nawierzchni (fot. 9);

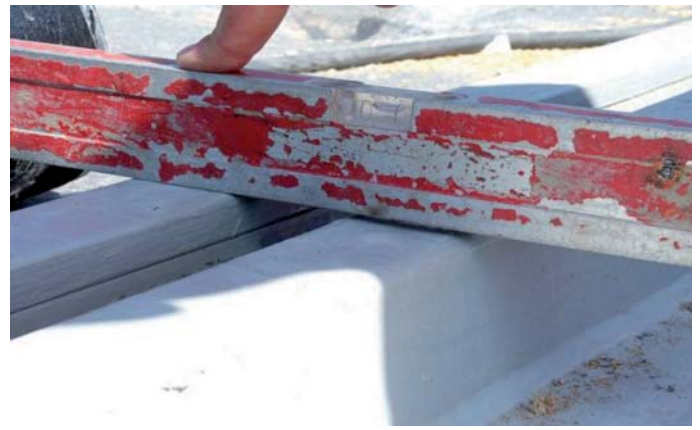
- niedokładny montaż wysokościowy stalowych profili urządzeń modułowych, który spowoduje dodatkowe wzmożone oddziaływania dynamiczne szczególnie na samo urządzenie dylatacyjne, jak i nawierzchnię jezdni (fot. 10);

Fot. 10. Wadliwy montaż wysokościowy stalowych profili dylatacyjnych

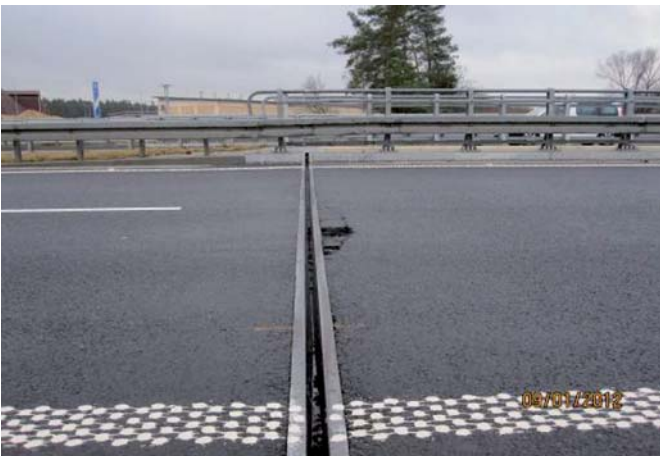
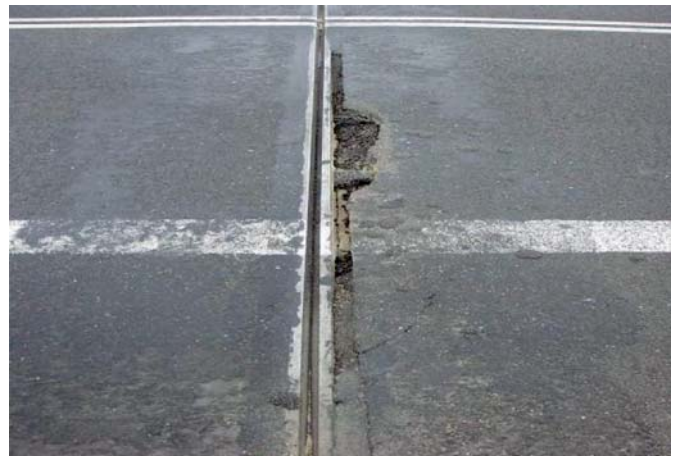
Fot. 11. Niewystarczające zagęszczenie bitumicznej nawierzchni jezdni wzdłuż profili stalowych

- niewłaściwe zagęszczenie warstwy wiążącej i ścieralnej nawierzchni jezdni wzdłuż stalowych profili urządzeń modułowych (fot. 11), w krótkim czasie będzie skutkowało powstaniem wyboi.
- progi nad urządzeniami dylatacyjnymi spowodowane zbyt grubą lub zbyt cienką warstwą ścieralną nawierzchni

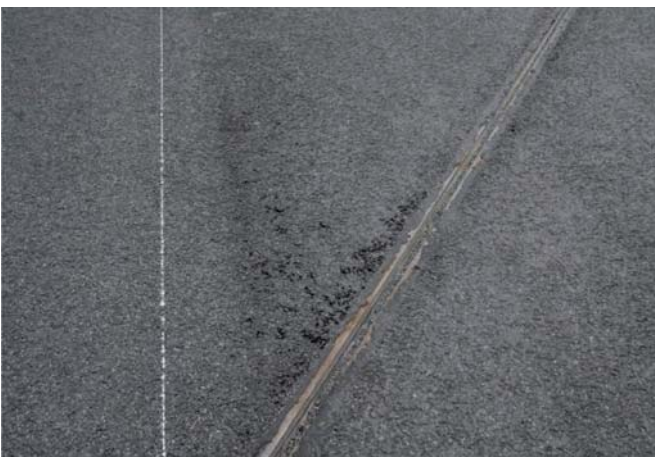
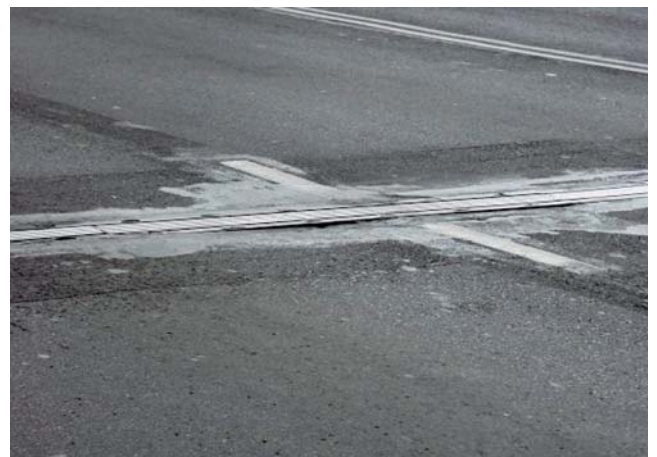
Fot. 12. Progi w nawierzchni jezdni w strefach dylatacyjnych: a) zbyt duża grubość warstwy ścieralnej, b) zbyt mała grubość warstwy ścieralnej

jezdni (fot. 12) będą przyczyną wzmożonego oddziaływania dynamicznego od przejeżdżających pojazdów;

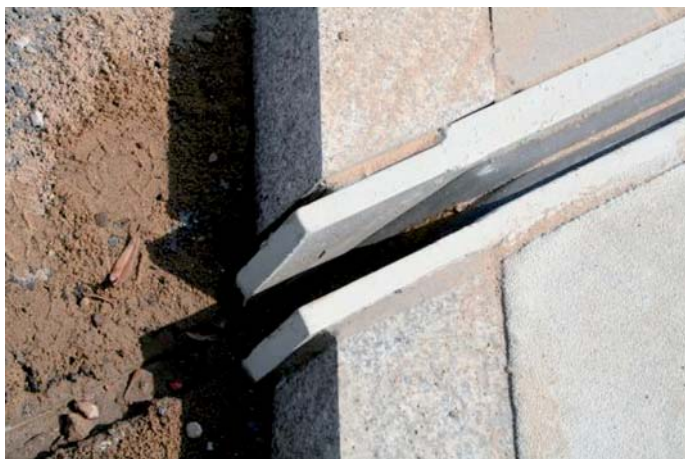
Fot. 13. Blachy urządzenia dylatacyjnego wystają poza obrys krawężników

- niewłaściwy kształt profili stalowych urządzeń modułowych w strefach przykrawężnikowych. Blachy urządzenia dylatacyjnego wystają poza obrys krawężnika stwarzając zagrożenie dla użytkowników dróg oraz mogą być powodem uszkodzeń mechanicznych obiektu w trakcie akcji zimowego utrzymania dróg (fot. 13).

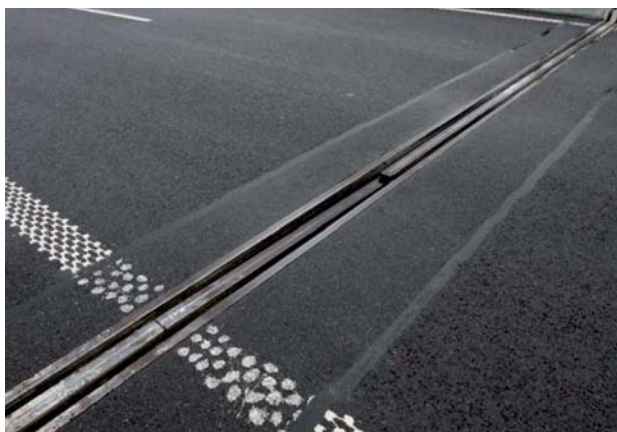
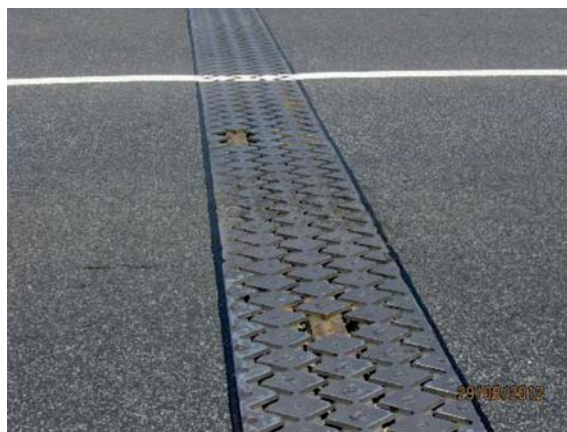
Fot. 14. Awarie urządzeń dylatacyjnych: a) pęknięcie profilu środkowego, b) oderwane nakładki tłumiące hałas

- zbyt słaba konstrukcja urządzenia – zbyt cienkie profile kształtowników w urządzeniach modułowych (fot. 14a);
- coraz częściej występujące przypadki odrywania się nakładek wyciszających od urządzeń modułowych (fot. 14b);
- niska jakość zabezpieczenia antykorozyjnego elementów stalowych (fot. 15a);

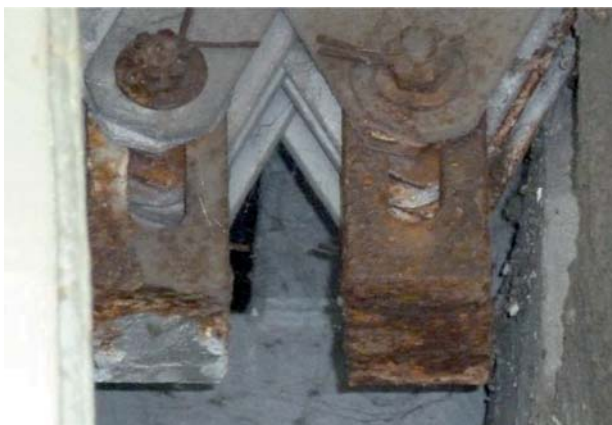
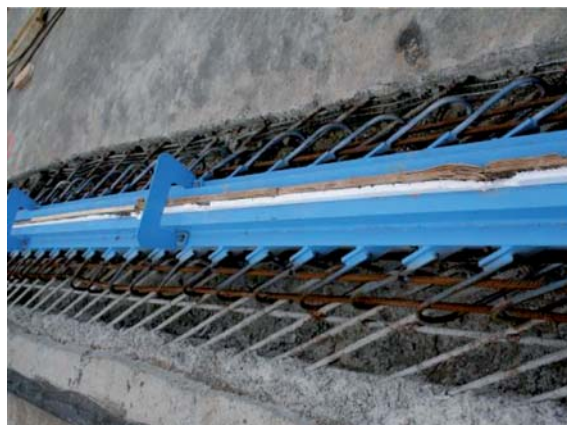
Fot. 15. Mankamenty urządzeń dylatacyjnych: a) zaawansowana korozja elementów mechanizmu nożycowego, b) za mała średnica prętów pętli kotwiących oraz zbyt mała liczba poprzecznych prętów zbrojeniowych

- słaba strefa zakotwienia urządzenia w elementach obiektu – za mała średnica i zbyt duże rozstawy pętli kotwiących w urządzeniach modułowych (fot. 15b);
- zbyt małe średnice śrub kotwiących w urządzeniach modułowych i blokowych, które w większości mają tendencje do samoodkręcania się pod wpływem ruchu drogowego;
- słaba jakość firmowych zapraw przejściowych pomiędzy urządzeniami blokowymi oraz nawierzchnią jezdni drogowej;
- w przykryciach bitumicznych niska jakość masy bitumicznej, która łatwo ulega trwałym deformacjom.

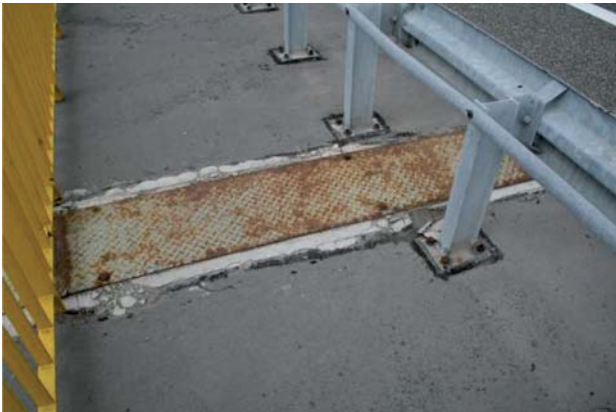
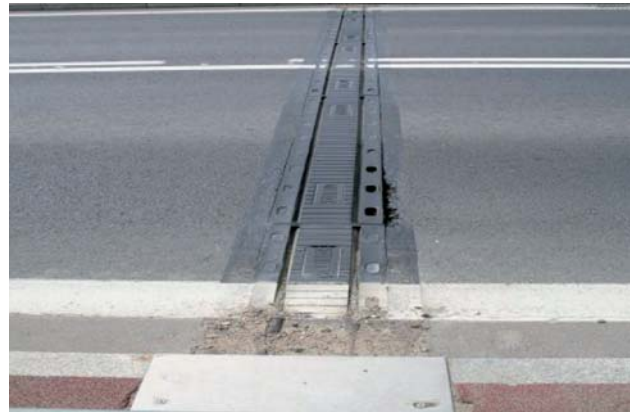
Na obiektach mostowych zarządzanych przez GDDKiA zdarzają się sytuacje, że ewentualne uszkodzenie dylatacji wynika tylko z winy zarządcy drogi (fot. 16). Takim uszkodzeniem są przede wszystkim zanieczyszczenia gromadzące się w szczelinie dylatacyjnej, które w skrajnym przypadku mogą prowadzić nawet do zablokowania możliwości przemieszczeń całego ustroju nośnego obiektu. Częstszym skutkiem zanieczyszczenia jest uszkodzenie neoprenowych wkładek uszczelniających w urządzeniach modułowych,

Fot. 16. Niewystarczające utrzymanie: a) zaawansowana korozja blachy ostonowej, b) lokalny ubytek masy przejściowej

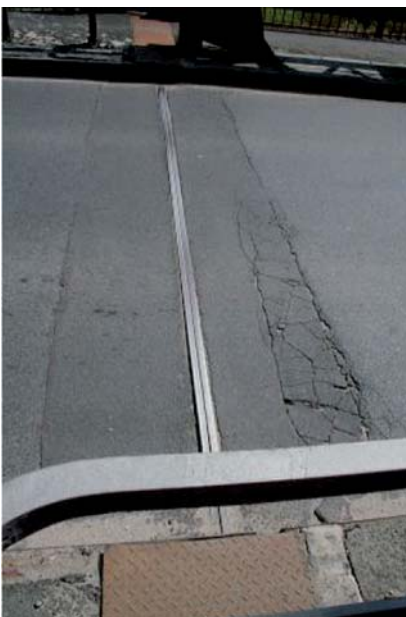
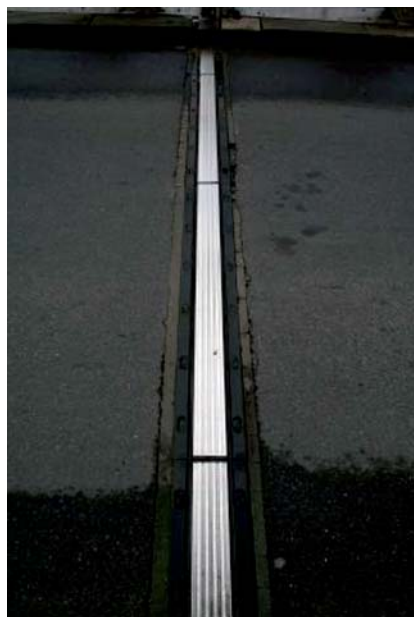
Fot. 17. Uszkodzenie nie kwalifikujące się do naprawy w ramach bieżącego utrzymania: a) brak szczeliny dylatacyjnej w urządzeniu modułowym, b) systematyczne wykruszanie się zaprawy przejściowej w urządzeniu blokowym

Osobnym problemem są uszkodzenia/usterki, które nie są możliwe do usunięcia w trakcie wykonywania standardowych robót utrzymaniowych. Zlikwidowanie np. przecieku przez nieuszczelną wkładkę elastomerową w sytuacji całkowitego zaciśnięcia się szczeliny dylatacyjnej w urządzeniach modułowych wymaga wymiany całego urządzenia (fot. 17).

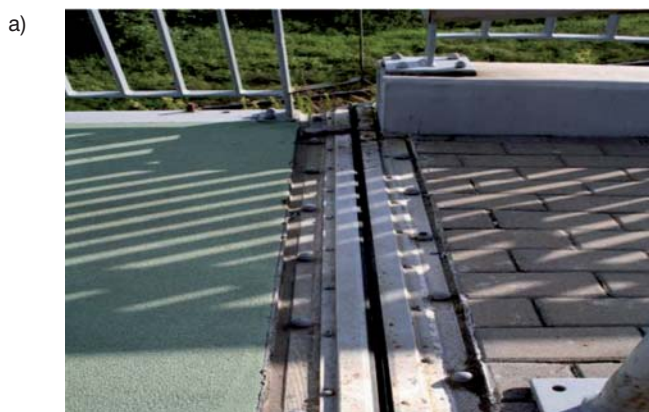
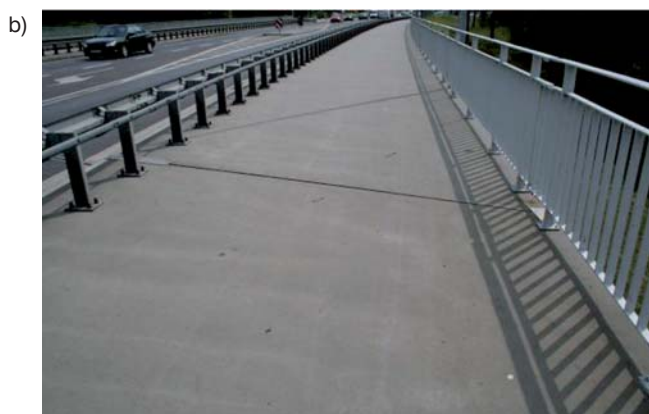
W zasadzie z wandalizmem urządzeń dylatacyjnych w części jezdni drogowej spotykamy się niezwykle rzadko. Występujące uszkodzenia są spowodowane najczęściej w wyniku jakiejś kolizji. Niestety częstym zjawiskiem jest kradzież blach osłonowych szczelin dylatacyjnych usytuowanych w chodnikach i na gzymsach (fot. 18).

Fot. 18. Brak blach osłonowych urządzeń dylatacyjnych (przykłady kradzieży elementów): a) na kładce dla pieszych, b) w chodniku obiektu mostowego
