Analiza uszkodzeń pojazdów typu 31WE po kolizjach ze zwierzyną leśną

W artykule omówione zostały przypadki kolizji ze zwierzyną leśną wybranej grupy pojazdów typu 31WE Kolei Dolnośląskich. Przedstawione zostały zarejestrowane uszkodzenia pojazdów, które następnie zostały powiązane z rozwiązaniami konstrukcyjnymi zastosowanymi w pojazdach. Uszkodzenia zostały skategoryzowane zgodnie z zaleceniami normy PN-EN 50126.

2. Analiza uszkodzeń pojazdów 31WE Kolei Dolnośląskich na skutek kolizji ze zwierzyną leśną w roku 2017

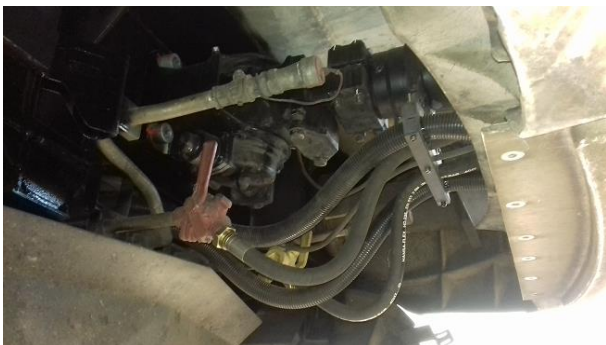
Rys. 1. Widok przewodów powietrznych pojazdu typu 31WE umiejscowionych na czole pojazdu. Opr. własne.

W wyniku kolizji nr 1 doszło do rozszczelnienia układu pneumatycznego, co spowodowało brak możliwości napełnienia przewodu głównego do ciśnienia roboczego. Jednocześnie układ sterowania pojazdu uniemożliwił w tej sytuacji pracę układu napędowego, co spowodowało unieruchomienie pojazdu. W związku z tym skierowano na miejsce zdarzenie inny pojazd celem udrożnienia szlaku. Po przyjeździe do zaplecza technicznego konieczne okazało się uszczelnienie złącza pneumatycznego. Na rys. 1. przedstawiono widok przewodów powietrznych znajdujących się na czole pojazdu typu 31WE. Oprócz przewodów doprowadzających powietrze do sprzęgu czołowego, znajdują się tam również dodatkowe złącza umożliwiające w sytuacji awaryjnej doprowadzenie do pojazdu sprężonego powietrza

L.p.	Zarejestrowane uszkodzenia, inne skutki kolizji	Pojazd unieruchomiony?	Pojazd bardziej wrażliwy na uszkodzenia?	Kategoria awarii
1.	Awaria układu pneumatycznego: brak możliwości napełnienia przewodu głównego, unieruchomienie pojazdu. Podesłano drugi pojazd do pomocy, zmieniono przypisanie zadań przewozowych	Tak	—	Znacząca

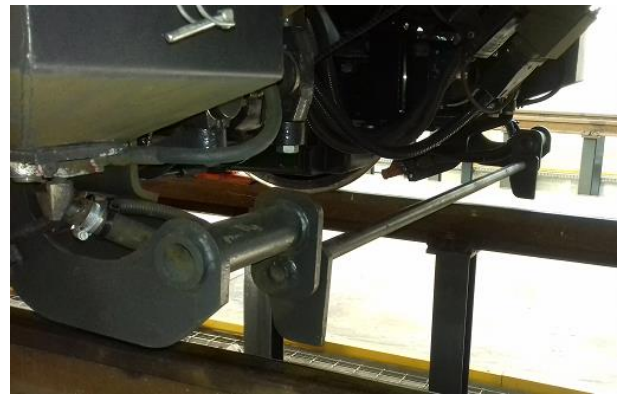
Rys. 2. Widok zgarniaczy szynowych pojazdu typu 31WE wraz z łącznikiem między nimi. Opr. własne.

W wyniku kolizji nr 2 doszło do uszkodzenia pręta łączącego zgarniacze szynowe na wózku napędowym pojazdu. Sytuacje takie mają miejsce, gdy przeszkoda na torze znajduje się między szynami i przedostanie się pod zgarniaczem czołowym. Pojazd typu 31WE wyposażony jest w zgarniacze czołowe, których zadaniem jest zepchnięcie na bok przeszkód mogących uszkodzić podwozie, i w umieszczone za nim zgarniacze szynowe zamontowane bezpośrednio na wózkach pojazdu, których zadaniem jest zepchnięcie mniejszych przeszkód z szyn. Ze względów technicznych pomiędzy oboma typami zgarniaczy a szynami jest zachowany pewien odstęp, przy czym dla zgarniaczy szynowych jest on mniejszy. W opisywanym przypadku pojazd kontynuował realizację zadania przewozowego. Naprawę przeprowadzono w dogodnym miejscu i czasie, konieczne było wyprostowanie wygiętego łącznika. Na rys. 2. przedstawiono widok zgarniaczy szynowych pojazdu typu 31WE.

2.	Wygięty łącznik zgarniaczy szynowych	Nie		Mniejsza
3.	Nieszczelność w układzie pneumatycznym, pojazd skierowano do naprawy, zmieniono przypisanie zadań przewozowych	Tak	—	Znacząca

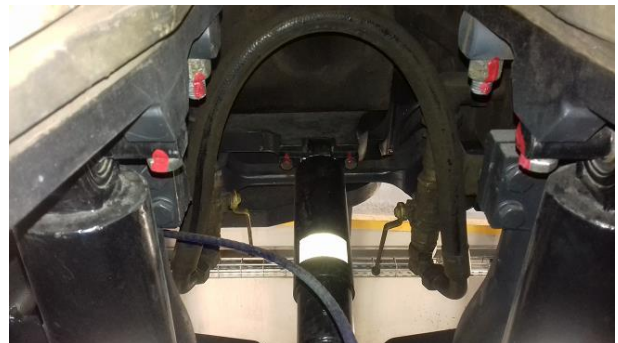
Rys. 3. Widok złącza pneumatycznego międzyczłonowego pojazdu typu 31WE. Opr. własne.

W wyniku kolizji nr 3 doszło do rozszczelnienia układu pneumatycznego. Pojazd przerwał realizację zadania przewozowego i został niezwłocznie skierowany do zaplecza technicznego. Po przyjeździe do zaplecza technicznego konieczne okazało się uszczelnienie złącza pneumatycznego między członami B i C. Widok złącza pneumatycznego międzyczłonowego przedstawiono na rys. 3.

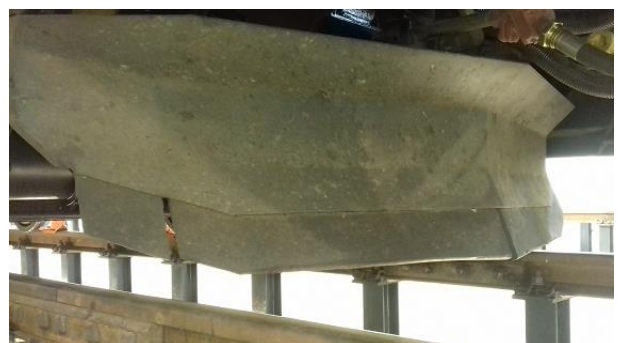
Rys. 4. Widok zgarniacza czołowego pojazdu typu 31WE. Opr. własne

W wyniku kolizji nr 4 doszło do uszkodzenia gumy zgarniacza czołowego. Sytuacje takie mają miejsce, gdy przeszkoda znajduje się między szynami i jest na tyle wysoka, że uderza o dolną część zgarniacza czołowego. Jeśli jest ona dostatecznie ciężka, powstająca w trakcie uderzenia siła jest w stanie spowodować zerwanie pręta mocującego gumę zgarniacza. Pojazd kontynuował realizację zadania przewozowego. Naprawę przeprowadzono w dogodnym miejscu i czasie, konieczne było ponowne przymocowanie gumy do zgarniacza. Na rys. 4. przedstawiono widok zgarniacza czołowego.

4.	Urwana guma zgarniacza czołowego	Nie	Nie	Mniejsza
5.	Uszkodzone 2 czujniki prędkości, unieruchomienie pojazdu. Odwołano 2 pociągi, zmieniono przypisanie zadań przewozowych	Tak	—	Znacząca

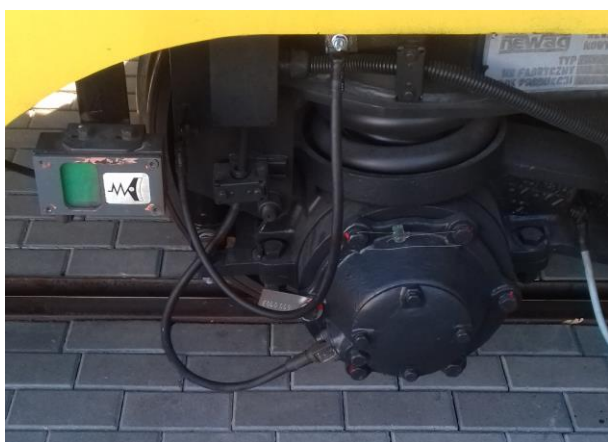
Rys. 5. Widok miejsca umocowania i sposobu prowadzenia przewodu czujnika prędkości w pojeździe typu 31WE. Opr. własne.

W wyniku kolizji nr 5 doszło do uszkodzenia czujników prędkości. Sytuacje takie mają miejsce, gdy przeszkoda znajduje się nad jedną z szyn i w wyniku zderzenia uderza bezpośrednio w pokrywę maźnicy (w której zamocowany jest czujnik) bądź zaczepia się o przewód czujnika prędkości i uszkadza go mechanicznie. W razie uszkodzenia jednego czujnika prędkości, pojazd może kontynuować realizację zadania przewozowego, jednak wówczas układ przeciwpoślizgowy nie działa poprawnie. Znacząco zwiększa to prawdopodobieństwo powstania płaskich miejsc na powierzchni toczonej kół, ze względu na brak kontroli prędkości obrotowej kół podczas procesu hamowania. W przypadku uszkodzenia dwóch czujników prędkości, układ sterowania pojazdu przechodzi w stan uniemożliwiający pracę układu napędowego pojazdu. W opisywanym przypadku miało miejsce uszkodzenie dwóch czujników, w związku z czym nastąpiło unieruchomienie pojazdu i przerwanie realizacji zadania przewozowego. Naprawę pojazdu przeprowadzono bezpośrednio na miejscu zdarzenia, wymieniono uszkodzone czujniki. Na rys. 5 przedstawiono widok sposobu mocowania czujników prędkości.

O ile kryteria dotyczące awarii znaczącej i awarii mniejszej wydają się dosyć intuicyjnie, o tyle kryteria przyjęte dla awarii poważnej wymagają szerszego komentarza. Kategoria ta obejmuje przede wszystkim uszkodzenia czujników prędkości zamontowanych w pokrywach maźnic wszystkich osi pojazdu. Jak dowodzą prowadzone obserwacje, znacząca liczba kolizji ze zwierzyną leśną ma miejsce jesienią i zimą [9]. Jest to okres, kiedy przyczepność między kołem a szyną jest ograniczona przez warunki pogodowe takie jak deszcze, mżawki, opady śniegu, szadź czy też liście znajdujące się na szynach. Brak lub pogorszenie skuteczności działania układu przeciwpoślizgowego może w takich warunkach doprowadzić do relatywnie szybkiego uszkodzenia powierzchni toczonej kół, co będzie skutkowało wycofaniem pojazdu z użytkowania i wykonaniem kosztownej naprawy poprzez reprofiliację zestawów kołowych. W skrajnym wypadku może nawet wystąpić potrzeba przedwczesnej wymiany kół.

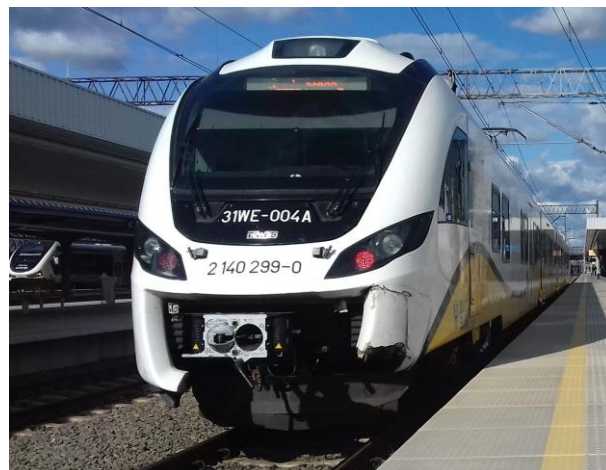
W wyniku kolizji nr 6 doszło do uszkodzenia laminatów poszycia kabiny maszynisty wokół sprzęgu czołowego. Kabina maszynisty w pojeździe 31WE zbudowana jest w taki sposób, że metalowy szkielet jest przykryty od zewnątrz powierzchnią z laminatu z tworzywa sztucznego. Pozwala to nadać aerodynamiczny i estetyczny kształt czoła pojazdu. Użyty materiał ma gorsze właściwości mechaniczne od stali, stąd też zderzenia z przeszkodami powodują powstawanie ubytków w poszyciu kabiny. Do takich uszkodzeń dochodzi, gdy przeszkoda znajduje się nad jedną z szyn i jest ona dostatecznie wysoka (ok. 1 metra). Naprawa tego typu uszkodzeń następuje w dogodnym miejscu i czasie, tj. w czasie przeglądów wyższego poziomu, które wiążą się z dłuższym wyłączeniem pojazdu z użytkowania. Na rys. 6. przedstawiono przykładowe czoło pojazdu typu 31WE z uszkodzeniami poszycia na skutek wielokrotnych kolizji ze zwierzyną leśną.

Rys. 6. Widok czoła pojazdu typu 31WE z uszkodzeniami laminatu poszycia kabiny w wyniku wielokrotnych kolizji ze zwierzyną. Opr. własne

W wyniku kolizji nr 9 doszło do uszkodzenia laminatów poszycia kabiny maszynisty wokół sprzęgu czołowego. Pojazd kontynuował realizację zadania przewozowego.

gą zostać podjęte w dogodnym miejscu i czasie. Awaria mniejsza nie ma wpływu na inne, mogące wystąpić uszkodzenia. Przykładem takiej awarii jest uszkodzenie poszycia kabiny wokół sprzęgu czołowego, które powoduje przede wszystkim pogorszenie estetyki pojazdu.
