Interakcja konstrukcji więźby dachowej z układem ścian i przypór w zabytkowym obiekcie sakralnym

Structural interaction of tower with walls and flying buttress system in historic church

Cytowanie / Citation: Miedziałowski C., Malesza J., Szkobodziński J. Structural interaction of tower with walls and flying buttress system in historic church. *Wiadomości Konserwatorskie – Journal of Heritage Conservation* 2016;46:76-86

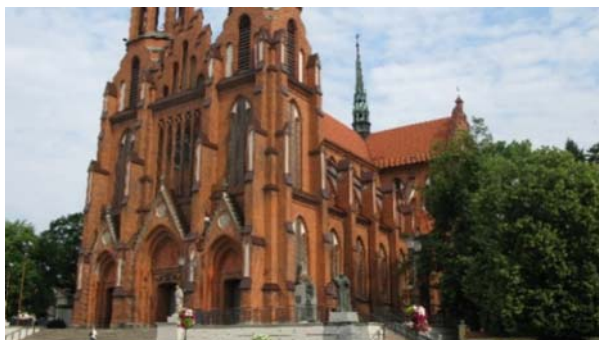
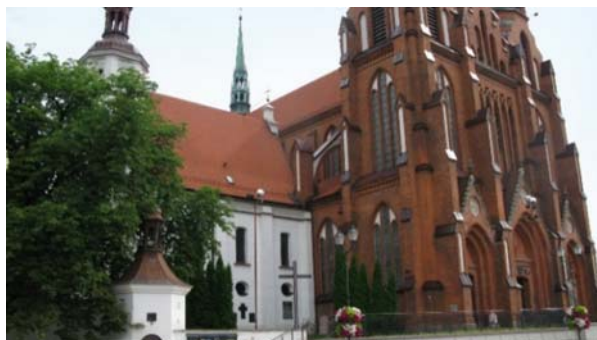
Ryc. 1. Ogólny widok budynku kościoła: a) od strony kompletnych przypór, b) od strony barokowego kościółka, gdzie brak jednej przypory
Fig. 1. General view of the church: a) at the side of complete buttresses b) at the side of baroque church where one buttress has not been constructed

Flying buttress of central nave walls along the axis of interior piers were constructed above the roofs of side naves. These arches fulfill structural and esthetic-architecture role in building. They are transmitting thrust force of central nave arches through the towers, piers and buttresses to the foundations. Flying buttress have not been constructed at the axis of the old so called white church.

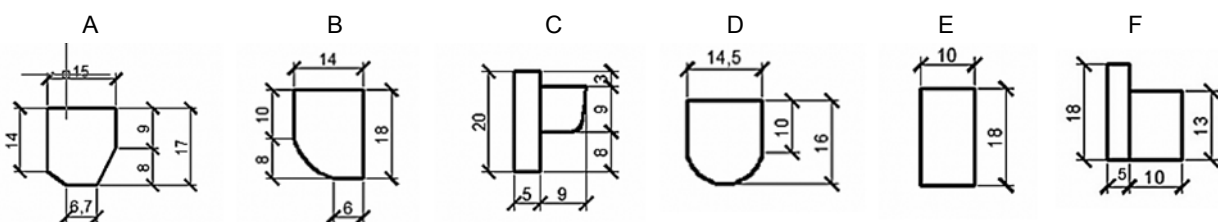
W rzeczywistości wymiary elementów są zróżnicowane, co jest efektem zastosowania innych elementów oraz ich korozji [10]. Niektóre krokwie są wzmocnione drewnianymi nadbitkami, ryc. 4.

Timber roof structure consists of the main trusses and intermediate trusses. Three hangers of suspension members trusses (they are called as two story structure) were used in roof. Suspension trusses contain three posts (with one the top post), four inclined bracings, truss beam and compressed the straining sill – horizontal beam between them. Nominal dimensions of the structural roof elements were measured: rafters 14×17.5 cm, posts 22×22 cm, upper purlin 22×22.5 cm, pole plate $2 \times 22 \times 23$ cm and footing beam 22×27 cm. Dimensions are varying as a result of formerly used different cross-sections of lumber and in result of biological corrosion [10]. Some rafters are strengthened with timber boards as it is shown in figure 4.

Ryc. 4. Przykłady rzeczywistych przekrojów poprzecznych krokwi w więźbie dachowej nad nawą główną

Fig. 4. Examples of real cross – section of rafters in roof trusses construction above the main nave

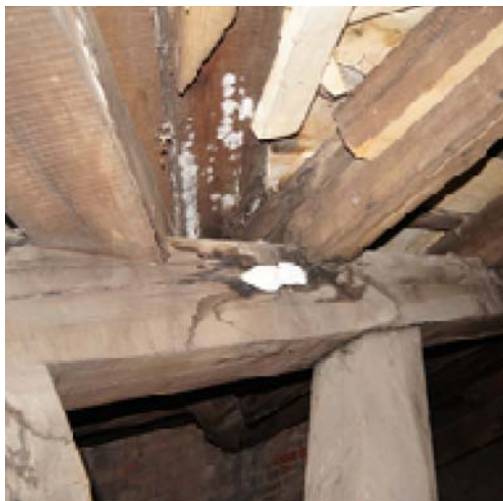
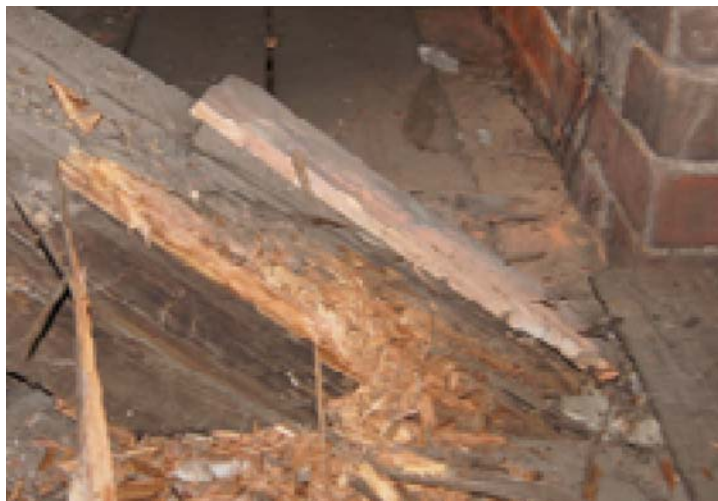
Ryc. 5. Grzyby domowe w więźbie dachowej: a) widok śladów grzybnii w węźle elementów konstrukcyjnych, b) widok uszkodzonego przez grzyb fragmentu oparcia krokwi

Fig. 5. Fungi disclosed in roof timber structure: a) trace of fungi in joint of structural elements, b) view of destroyed support of rafter from fungi

wilgoć oraz zacieki. Stan taki przyczynia się do rozwoju grzybów domowych oraz brunatny rozkład drewna, ryc. 5.

Technical inspection and evaluation of technical state of building discovers moisture and signs of biological corrosion in wood. In figure 5 is show development of wood-rotting fungi and wood-staining fungi, destroying roof timber structure.

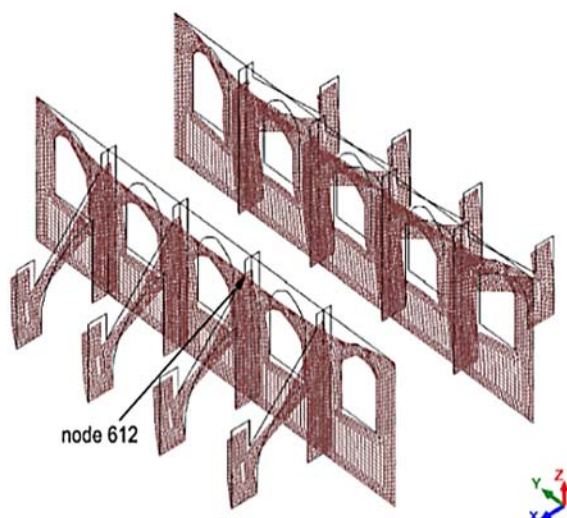
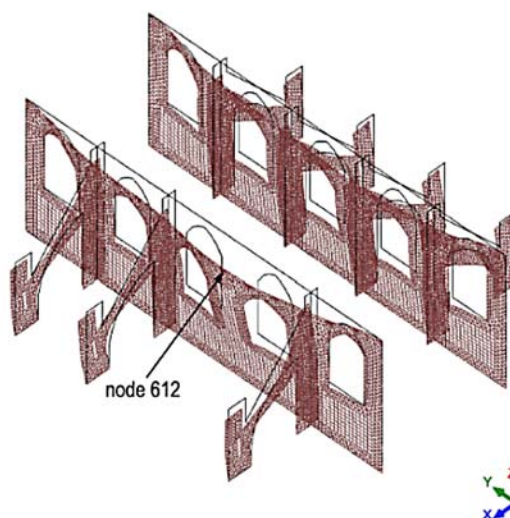
Ryc. 10. Deformacja konstrukcji: a) ze wszystkimi przyporami (bez kratownic), b) bez jednej przypory (bez kratownic)

Fig. 10. Structure deformation: a) with all buttresses (without truss strengthening), b) without one buttress (without truss)

Errors and structure mistakes remain the other unfavorable factors decreasing response of structure for correct static work. In case of considered church evident lack of one wall buttress cause significant increase of displacements and internal forces, even on 151%. Repair and strengthening can be done in applying additional tie system, beams or trusses bracing and stiffening structure and they are stabilizing and equalizing stress-strain state, as it comes from conducted analysis.

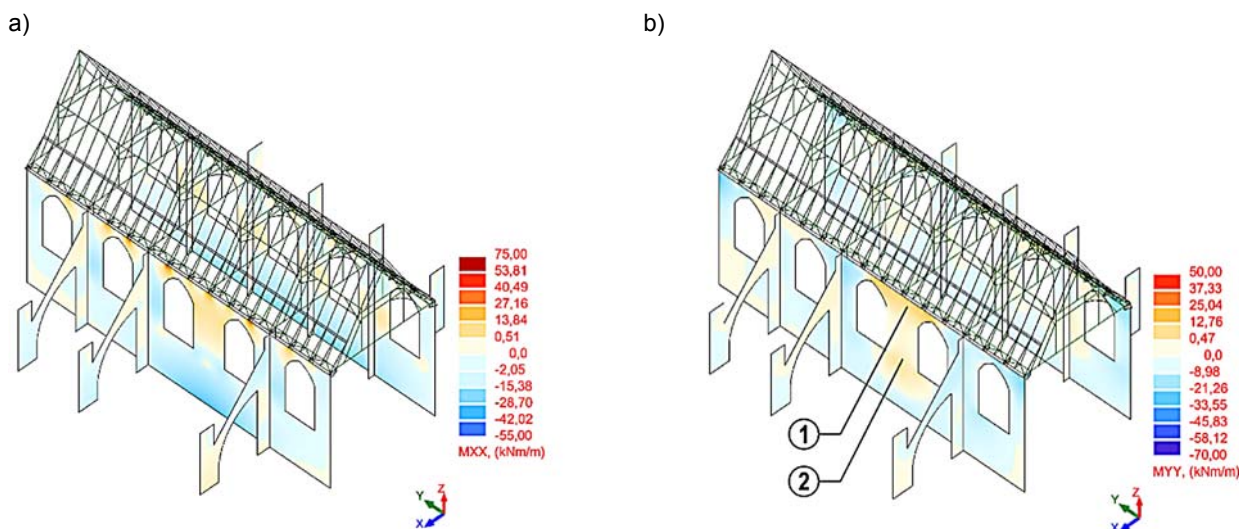
Ryc. 11. Siły wewnętrzne w ścianach przy przyporach: a) mapa momentów M (bez przypory i przekroje wg stanu istniejącego), b) mapa naprężeń (bez przypory i przekroje jw.)

Fig. 11. Internal forces in walls and at the buttressing elements: a) map of bending moments M (without buttress and sections for existing stage), b) map of stressing (without buttress)
