Doświadczenia z odcinków testowych A4 po 16 latach eksploatacji. Część II „ciągłe zbrojenie”

The article presents the results of the visual inspection and the assessment of the pavement condition on second experimental section after 16 years of operation.

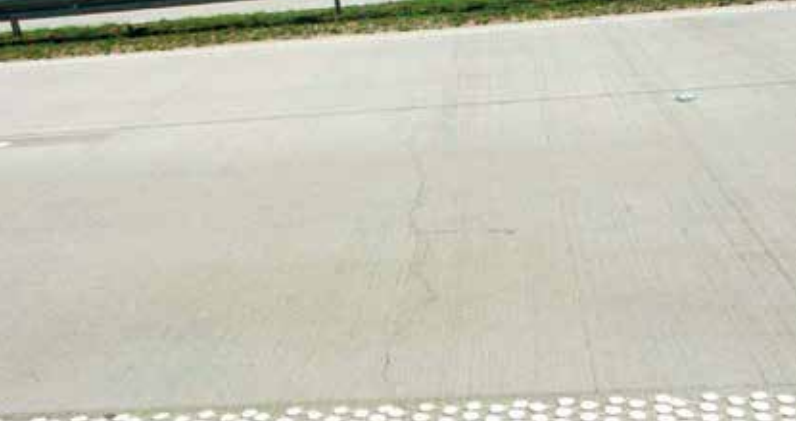
Fot. 1. Widok poprzecznych spękań włosowatych nawierzchni wykonanej ze zbrojonej płyty betonowej o grubości 23 cm, bez szczelin poprzecznych, na podbudowie z chudego betonu. Źródło: [4], [9]

Na odcinku o ciętym zbrojeniu pierwsze pęknięcia włosowate pojawiły się po miesiącu od wykonania (listopad 2005 r.). Poprzeczne spękania o szerokości do 1,0 mm przebiegały przez całą szerokość jezdni (nawierzchni) w odstępach ok. 2,0-2,5 m. Spękania włosowate przedstawiono na fotografii nr 1.

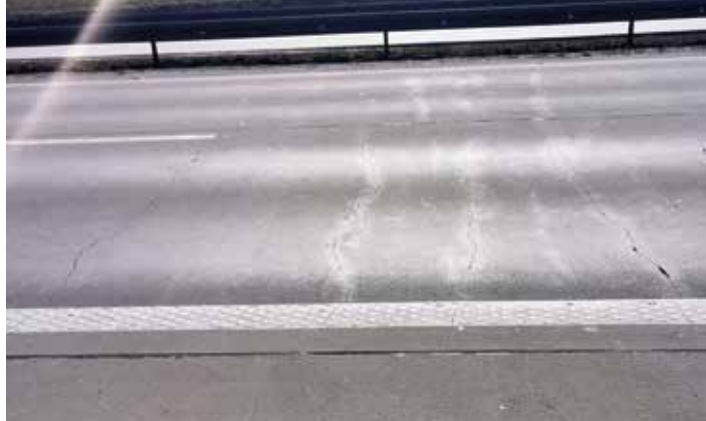
Fot. 2. Widok poprzecznych spękań włosowatych w odstępach kilkudziesięciu centymetrów nawierzchni wykonanej ze zbrojonej płyty betonowej bez szczelin poprzecznych. Źródło: [9]

W miarę postępu eksploatacji oraz wzrostu ruchu zaczęły się pojawiać kolejne spękania włosowate, w odstępach co 5,0 m oraz znacznie mniejszych do kilkudziesięciu centymetrów.

Dodatkowo niektóre spękania „otwierały się”, tzn. zwiększały się ich szerokości – nawet do 5,0 mm. W niektórych miejscach utworzyły się wyboje na skutek wykruszeń krawędzi spękań. Są to uszkodzenia powierzchniowe, które nie mają wpływu na kondycję całego profilu konstrukcji nawierzchni. Prawidłowe zabezpieczenia wykonywane w ramach zabiegów bieżącego utrzymania gwarantują utrzymanie pełnego projektowanego okresu eksploatacji. Wyżej opisane uszkodzenia przedstawiono na fotografiach nr 2, nr 3 i nr 4.

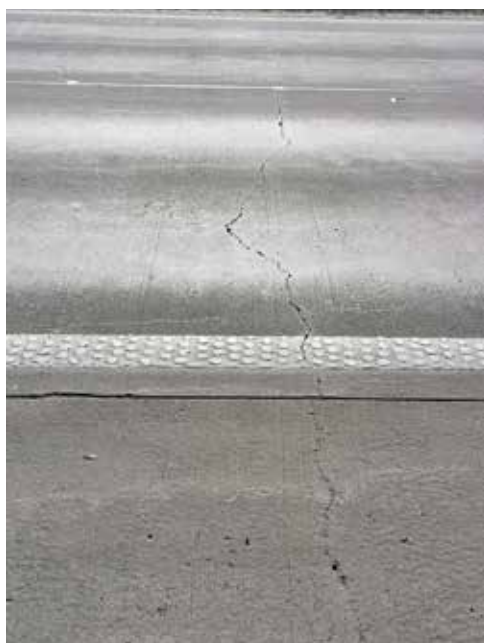
Fot. 3. Widok powiększonych szczelin spękań włosowatych nawierzchni wykonanej ze zbrojonej płyty betonowej bez szczelin poprzecznych Źródło: [9]

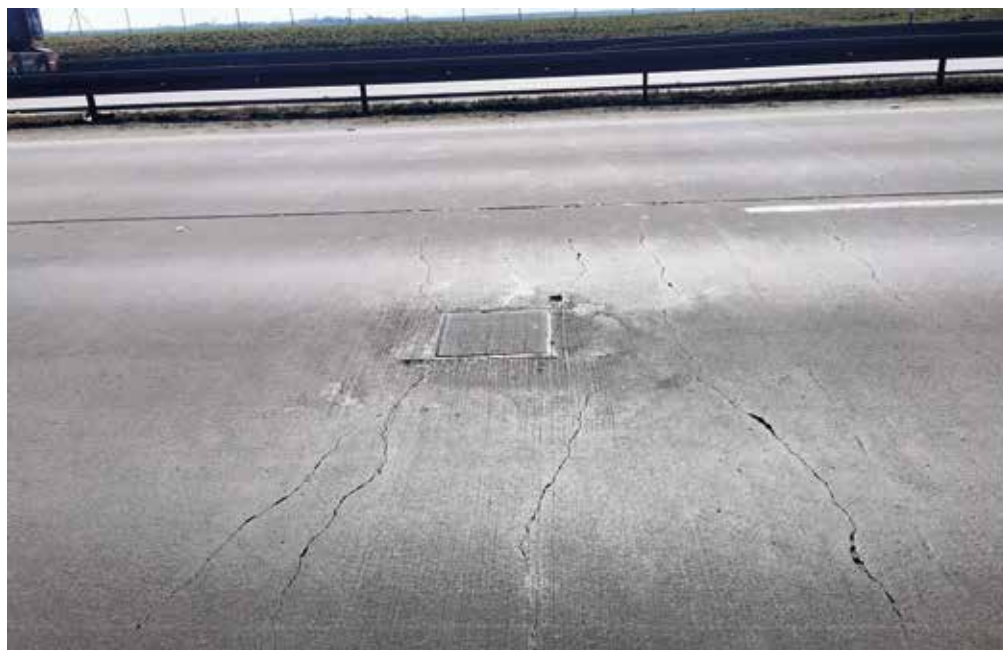
Fot. 4. Widok powiększonych szczelin spękań włosowatych oraz tworzących się niewielkich wybojów i wykruszeń, w okolicach zainstalowanych podczas wykonywania nawierzchni czujników do pomiarów odkształceń i temperatury Źródło: [7], [9]

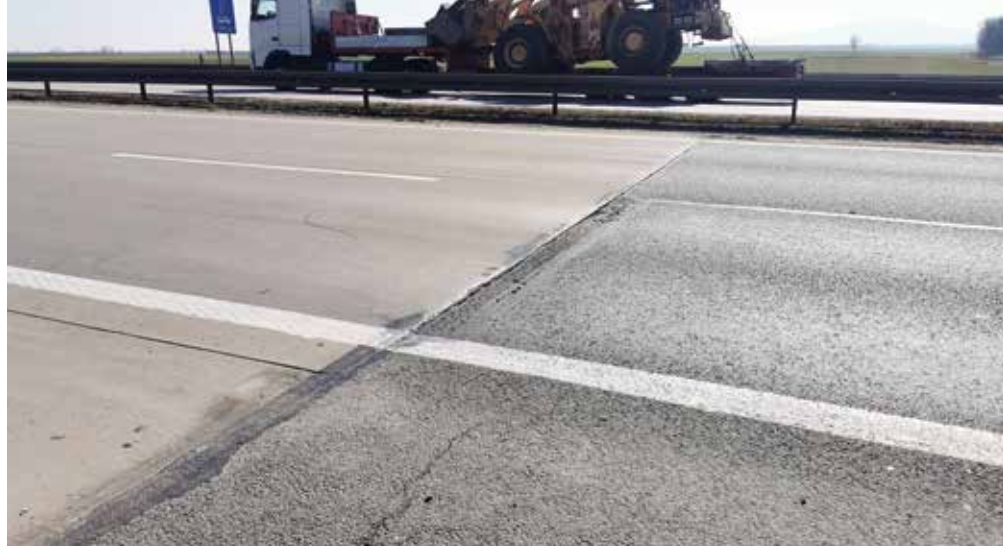
Fot. 5. Widok uszkodzeń na styku nawierzchni betonowej i asfaltowej w km 134+976
Źródło: [9]

W kolejnym etapie eksploatacji, powstały uszkodzenia na styku z nawierzchnią asfaltową. Pojawiły się tam poprzeczne uszkodzenia i wykruszenia, przy czym największe uszkodzenia wystąpiły po stronie konstrukcji podatnej. Tego typu uszkodzenia na obu końcach odcinka przedstawiono na fotografiach nr 5 i nr 6.

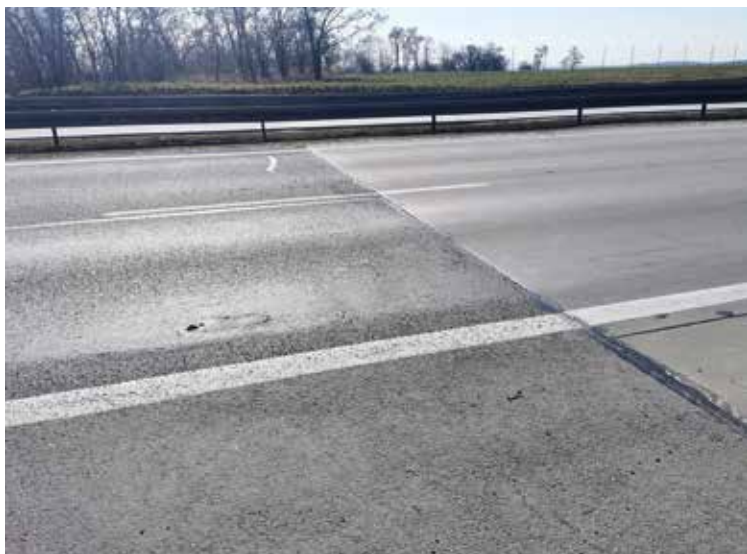
Fot. 6. Widok uszkodzeń na styku nawierzchni betonowej i asfaltowej w km 133+877
Źródło: [9]

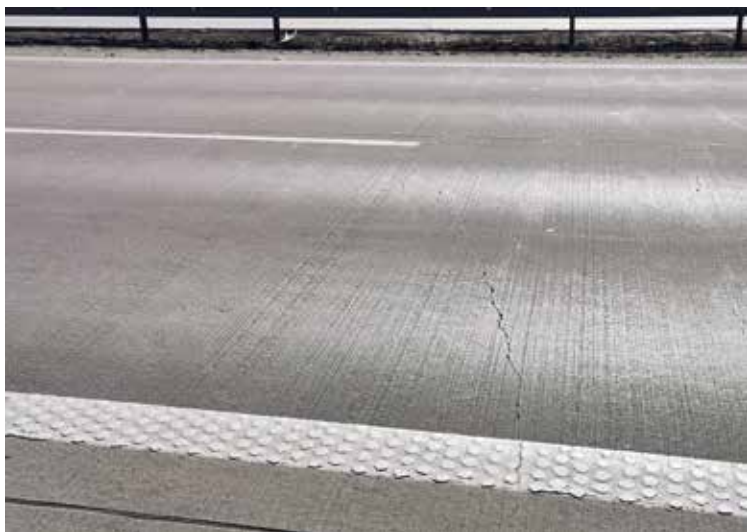
Po ok. 10 latach eksploatacji, pojawiły się spękania włosowate skośne do osi jezdni. Występują one tylko na pasie zewnętrznym (ruchu powolnego). Jak do tej pory nie zarejestrowano propagacji tego typu spękań na pasie wewnętrznym (szybkim). Skośne spękania włosowate, tak jak poprzeczne, również ulegają poszerzeniu i powstają uszkodzenia na ich krawędziach. Uszkodzenia skośnych spękań przedstawiono na fotografii nr 7.

Fot. 7. Widok uszkodzeń powierzchniowych - spękań skośnych do osi jezdni autostrady A4
Źródło: [9]

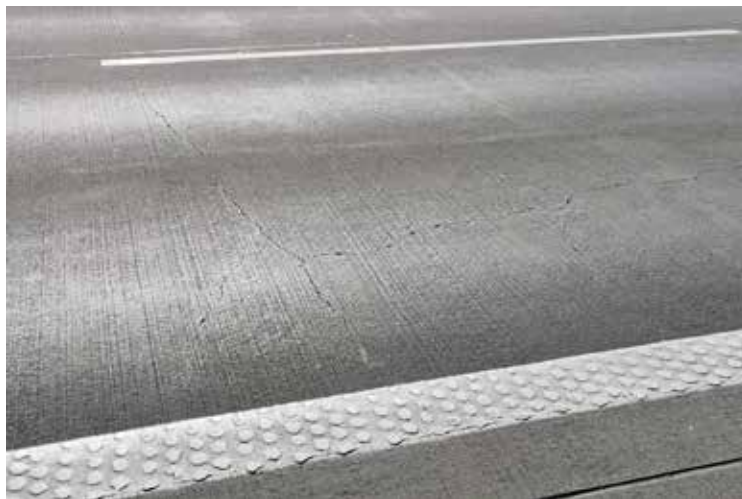
Na odcinku wykonanym w technologii betonowej nawierzchni zbrojonej bez szczelin poprzecznych zarejestrowano występowanie pojedynczych wybojów o głębokości do ok. 2-3 cm i niewielkiej powierzchni. Co ciekawe, tego typu uszkodzenia występują również tylko w obrębie pasa zewnętrznego. Są one na bieżąco wypełniane specjalnie do tego przeznaczonymi zalewami systemowymi. Przykłady wybojów w nawierzchni przedstawiono na fotografiach nr 9 i nr 10.

Fot. 9. Wybój na nawierzchni – pas zewnętrzny. Źródło: [9]

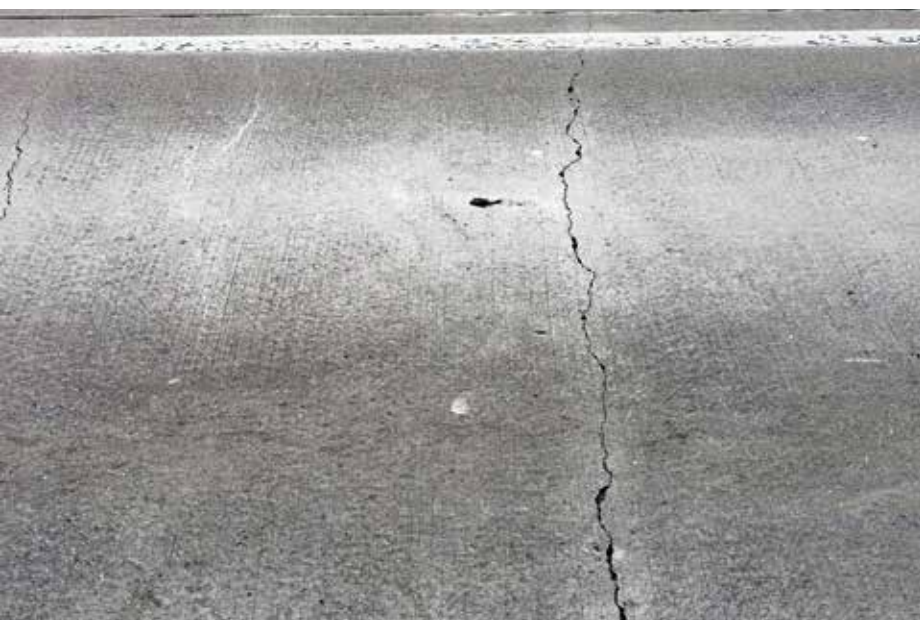
W ciągu ostatnich dwóch lat pojawiły się włosowate spękania podłużne, równoległe do osi jezdni. Występują one tylko na pasie zewnętrznym (ruchu powolnego) w sąsiedztwie miejsca przejścia (tzw. „śladu”) prawego koła pojazdów, w szczególności ciężarowych. Łączą się ze spękaniami poprzecznymi oraz ze spękaniami skośnymi. Wykazują też pierwsze oznaki poszerzania się i wykruszania swoich krawędzi. Uszkodzenia w postaci spękań podłużnych przedstawiono na fotografii nr 8.

Fot. 8. Widok uszkodzeń powierzchniowych - spękań podłużnych, równoległych do osi jezdni, które łączą się ze spękaniami poprzecznymi i skośnymi Źródło: [9]

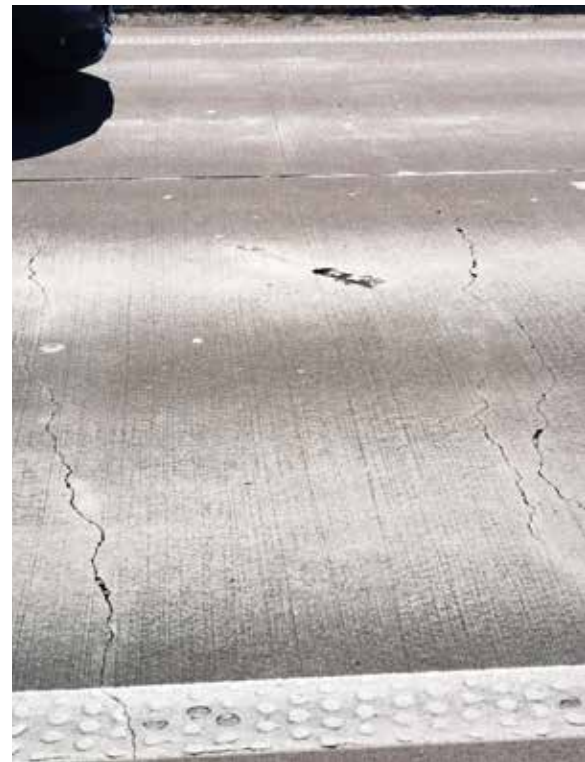
Fot. 10. Wybój na nawierzchni oraz spękania poprzeczne – pas zewnętrzny Źródło: [9]
