Rewaloryzacja budynku Starej Pijalni w Goczałkowicach-Zdroju

Restoration of the Old Pump Room in Goczałkowice-Zdrój

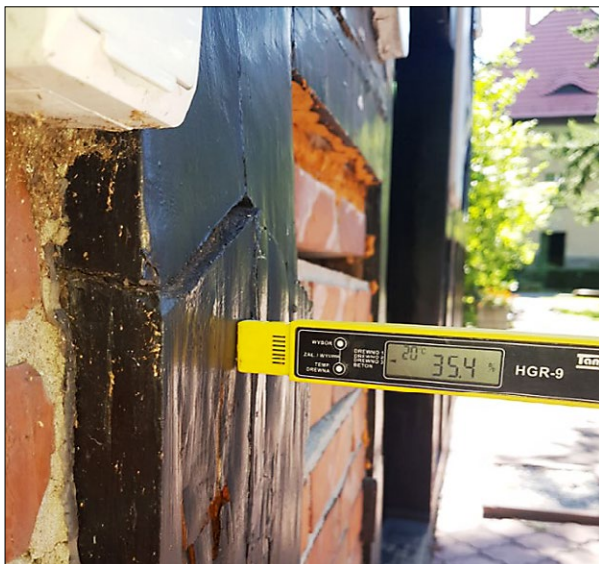
Ryc. 3. Pomiar zawilgocenia słupa drewnianego, odczyt 35,4 proc., 2019; fot. Stekra

Fig. 3. Moisture measurement in a timber pole, reading 35.4%, 2019; photo by Stekra

Tanel HGR-9 do pomiaru wilgotności stwierdzono zawilgocenie konstrukcji drewnianej ścian. „Pomiar zawilgocenia słupa narożnego wskazał zawilgocenie na poziomie 35,4 procent” [Stekra 2019, s. 10] (ryc. 3).

Rot was discovered in the wooden frame structure inside the brick fill at ground level and in the paneling in the upper parts of the walls. Biological wood corrosion was also found. This included a damaged ground beam under one of the walls. As a result of continuous waterlogging of the wall by rainwater, parts of the wooden structure had rotted, distorting the face of the building. Macroscopic tests made in September 2019, using a Tanel HGR-9 meter, found moisture in the wooden structure of the walls. “Moisture readings of the corner post showed 35.4% moisture levels” [Stekra 2019, p. 10] (Fig. 3).

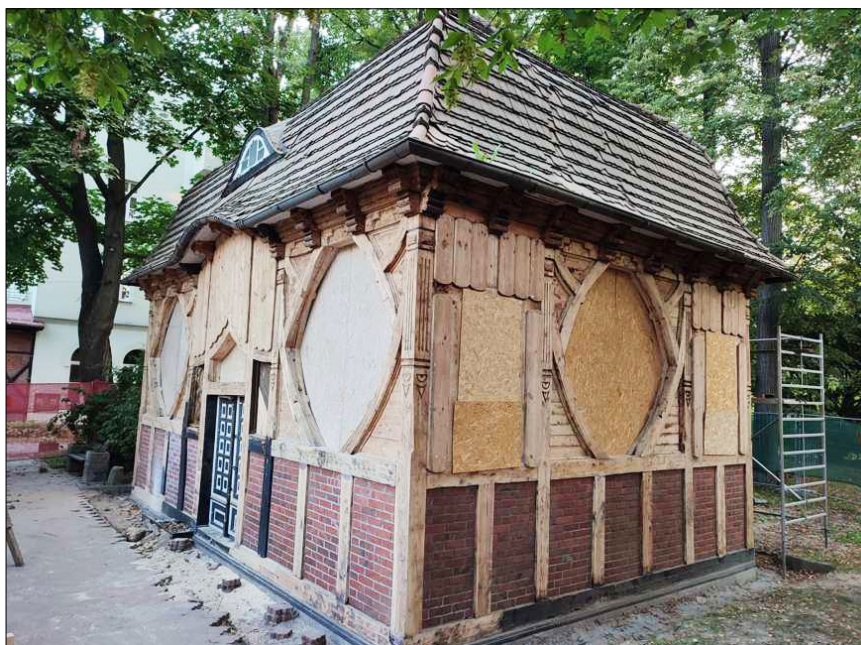
Ryc. 6. Budynek podczas prac, 2022; fot. Konior Przedsiębiorstwo Budowlane
 Fig. 6. The building whilst work in progress, 2022; photo by Konior Construction Company

After arrangements were agreed and finalized renovation began with the trimming and securing of existing tree roots and the tree roots that were penetrating the interior. Damaged elements of the brick foundations were repaired and vertical insulation was installed. Technical conservation of the half-timbered walls followed. This involved removing old paint coatings from the wood using an abrasive blasting method. After cleaning the layers, removing dirt and filling in the defects in the facade, the condition of the foundations and elements of the main post structure was checked. Rotten elements, substructure damaged by machinery and pieces of posts were replaced in keeping with the original cross-section (Fig. 6).

Po odpowiednim uzgodnieniu remont rozpoczęto od przycięcia i zabezpieczenia istniejących wokół oraz przebijających się do wnętrza korzeni drzew. Przyjęto naprawę uszkodzonych elementów ceglanych fundamentów, wykonano izolację pionową. Następnie przystąpiono do konserwacji technicznej ścian szachulcowych, polegającej na usunięciu starych powłok malarskich z drewna metodą strumieniowo-ścierną. Po oczyszczeniu z nawarstwień i brudu oraz uzupełnieniu ubytków elewacji sprawdzono stan zachowania podwaliny i elementów głównej konstrukcji słupów. Wymieniono na nowe o tym samym przekroju elementy zbutwiałe, uszkodzone mechanicznie podwaliny i fragmenty słupów (ryc. 6).

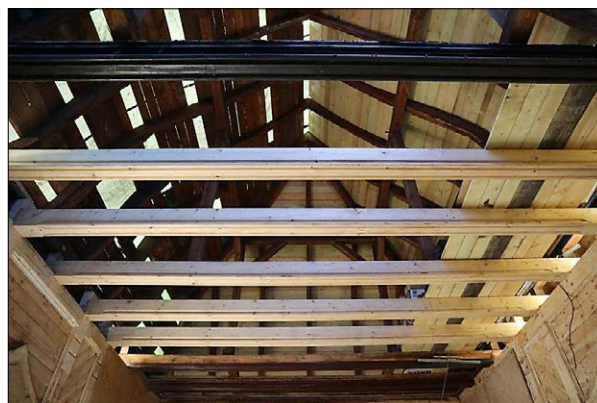
Ryc. 7. Wymiana belek stropowych, 2022; fot. Konior Przedsiębiorstwo Budowlane

Fig. 7. Replacing ceiling beams, 2022; photo by Konior Construction Company

An important feature of the entire venture was the replacement of rotten ceiling beams and the rotting paneling with new wooden beams with a cross-section of 18 × 24 cm made of C24 wood, also reinforcement of the loft hatch beam with bars for structural reinforcement of wooden structures (Fig. 7).

prętów do strukturalnego wzmocnienia konstrukcji drewnianych (ryc. 7). Uwzględniono wymianę i wzmocnienie belek splekanych wzdłużnie oraz wykazujących ślady daleko posuniętej korozji biologicznej. W celu zmniejszenia obciążeń przekazywanych na belki stropowe założono wykonanie pod każdym słupem podwaliny rozkładającej obciążenie na trzy sąsiednie belki stropowe. Przeprowadzono remont dachu polegający na demontażu pokrycia dachowego, zawilgoconego deskowania oraz obróbek, a także wymieniono uszkodzone elementy konstrukcyjne na nowe o analogicznym przekroju z wyszczególnieniem nowych podwalin pod słupki dachu o przekroju 14 × 16 cm. Powierzchnię konstrukcji więźby oczyszczono, a drobne ubytki uzupełniono. Wykonano deskowanie połąci dachowej wraz z lukarnami oraz impregnację środkami bio- i ognioochronnymi. Niestety ze względu na zły stan techniczny zrezygnowano z użycia oryginalnej pozostałej ceramiki. Po uzgodnieniach zastosowano dachówkę karpiówkę o zbliżonym wyglądzie, układaną w koronkę, tak jak pierwotnie, wraz z gąsiorami ceramicznymi. Opracowano również system odprowadzania wód opadowych. Wykonano w kolorze grafitowym pełną obróbkę blacharską aluminiową wraz z orynnowaniem. Rewaloryzację zakończono malowaniem elewacji budynku zgodnie z przyjętą i uzgodnioną kolorystyką.
