Usterki wilgotnościowe w obszarze wewnętrznego patio komunikacyjnego jako następstwo sposobu eksploatacji oraz błędów projektowych i wykonawczych

Dr inż. Maciej Niedostatkiwicz,
Wydział Inżynierii Lądowej i Środowiska,
Politechnika Gdańska

XXVI Konferencja Naukowo-Techniczna awarie budowlane 2013

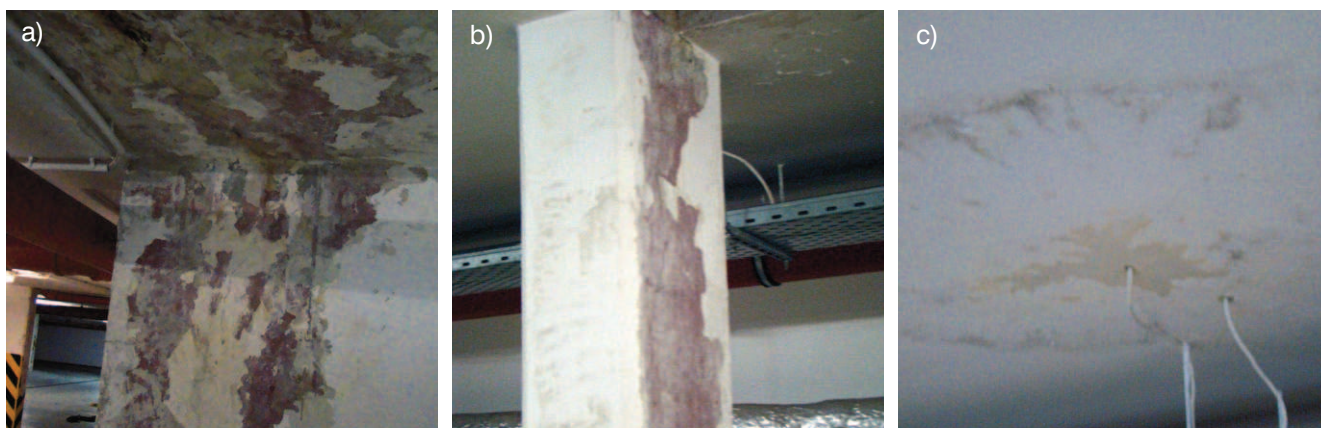
W trakcie tzw. rocznego przeglądu budynku (*Kontrola stanu technicznego obiektu budowlanego*) stwierdzono rozległe usterki i uszkodzenia pochodzenia wilgotnościowego stropu nad podziemną halą garażową w obszarze odpowiadającym wewnętrznemu patio (rys. 3). Szczególnie intensywne były ślady zawilgocenia występują-

ce w miejscu wykonanych przez mieszkańców budynku przewierć przez strop. Stwierdzono, że nawierzchnia patio wewnętrznego wykonana została z kostki betonowej o grubości 6 cm, a odprowadzenie wody opadowej z powierzchni patio odbywało się poprzez klasyczne wpusty podłogowe (rys. 4). Na podstawie wykonanych odkrywek ustalono, że kostka betonowa ułożona została na warstwie podsypki piaskowej o grubości 6 cm, poniżej której ułożono warstwę geowłókniny. Izolację termiczną wykonano z polistyrenu ekspandowanego (styropianu – EPS) o strukturze zwartej. Zastosowano frezowane płyty o grubości 5 cm, stwierdzono zawilgocenie materiału termoizolacyjnego. Na konstrukcji stropodachu ułożone zostały 2 warstwy podkładowej papy termozgrzewalnej o grubości 4 mm na osnowie poliestrowej (fot. 5). Wierzch płyty stropowej został zagruntowany materiałem bitumicznym przed realizacją warstw wykończeniowych tarasu.

Rys. 3. Usterki wilgotnościowe w obszarze podziemnej hali garażowej: a) zawilgocenia stropu oraz ściany wewnętrznej, b) zawilgocenie słupa, c) zacieki w wyniku przewierci przez warstwy wykończeniowe patio

przesunięcia styków podłużnych i poprzecznych, a ponadto nie wykonano tzw. pełnego przetopu wzdłuż krawędzi arkuszy (brak widocznego wypłynięcia lepiszcza bitumicznego). Wykonane przez mieszkańców w okresie eksploatacji budynku przewierciły przez strop nad podziemną halą garażową były bezpośrednią przyczyną usterek wilgotnościowych powstałych jako następstwo perforacji izolacji przeciwwodnej,

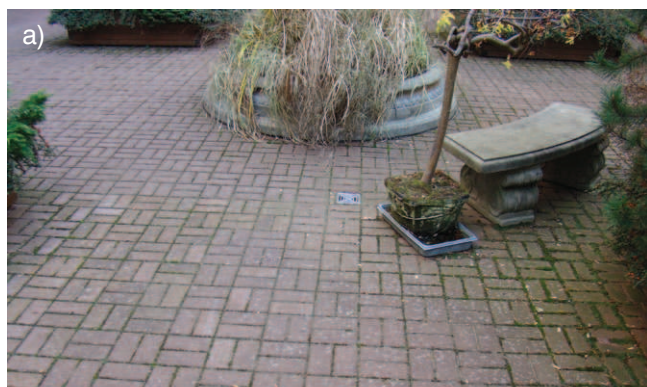
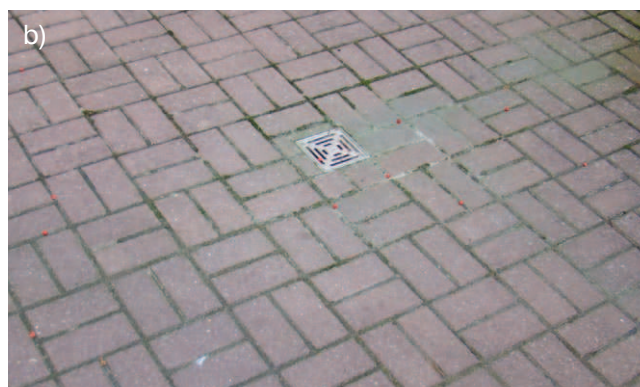
- a) **kostka betonowa 6 cm** – wykonana nawierzchnia patio wewnętrznego zrealizowana została z kostki betonowej o grubości zaniżonej o 2 cm w stosunku do zaleceń zamieszczonych w dokumentacji projektowej. Ponadto kostka dociążona została donicami z roślinnością, w wyniku czego część kostek uległa pęknięciu. Miejsca lokalnego obciążenia nawierzchni, a pośrednio stropu, są potencjalnymi miejscami powstawania przecieków. Należy również zauważyć, że zastosowanie wpustów podłogowych, stosowanych w przypadku nawierzchni jednorodnych, np. z gładzi betonowej lub okładziny z płytek mrozoodpornych typu gres jest poważnym błędem wykonawczym: woda opadowa spływając powierzchniowo penetruje pomiędzy kostkami betonowymi i nie jest odprowadzana do wpustów, których otwory wlotowe znajdują się w poziomie wierzchu nawierzchni, w przeciwieństwie do otworów we wpustach przeznaczonych do stosowania w stropodachach odwróconych, które znajdują się również poniżej nawierzchni

Rys. 4. Patio wewnętrzne: a) widok warstwy wykończeniowej w postaci okładziny z kostki betonowej z pokazaniem zabudowy roślinnością ozdobną, b) szczegół wpustu podłogowego w zbliżeniu

(w grubości warstw wykończeniowych). Zamontowane wpusty dachowe nie posiadały wbudowanych niskonapięciowych grzałek elektrycznych przeciwdziałających tworzeniu się korków lodowych,

do deformacji nawierzchni z kostki betonowej, co prowadziło do powstawania zastoisk wody na powierzchni patio wewnętrznego, natomiast zwiększona nasiąkliwość powodowała, że w styropianie gromadziła się woda opadowa, która grawitacyjnie przedostawała się do wnętrza podziemnej hali garażowej przez nieszczelności izolacji wodochronnej (przeciwwodnej).

- usunięcie nasadzeń zieleni typu niskiego,
- usunięcie istniejącej warstwy wykończeniowej patio wewnętrznego do poziomu wierzchu płyty stropowej nad podziemną halą garażową,
- dostosowanie ilości wpustów dachowych do powierzchni zlewni, wykonanie ewentualnych przewierć przez strop w przypadku konieczności zwiększenia ilości wpustów dachowych,

- h) wykonanie ocieplenia stropu z zastosowaniem polistyrenu ekstrudowanego (styrodur – XPS) o grubości 10 cm, łączonego „na pióro i wpust”,
- i) zamontowanie wpustów dachowych do odprowadzenia wody opadowej, wyposażonych w podgrzewacze elektryczne,

- j) ułożenie na górnej powierzchni styroduru warstwy geowłókniny oraz wykonanie warstwy dociskowej z kamieni frakcji 16/32 mm.
- k) wytyczenie, w ramach prac aranżacyjnych, na powierzchni patio wewnętrznego ścieżek, wzdłuż których należy ułożyć płyty betonowe na podkładkach neoprenowych umożliwiające komunikację na terenie patio,

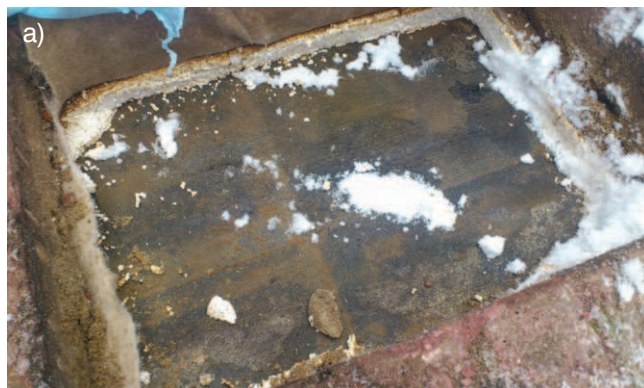
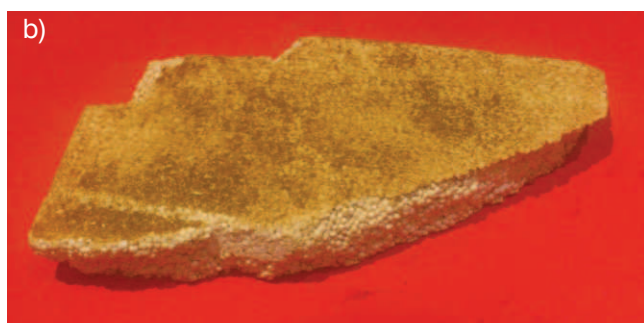
- b) **podsyпка piaskowa 6 cm** – wykazywała zawilgoceńia ze względu na brak możliwości odprowadzenia wody przesiąkającej pomiędzy kostkami betonowymi,
- c) **geowłóknina** – zastosowana geowłóknina spełniała wymagania dla materiałów przewidzianych do wbudowania w stropodachy odwrócone,
- d) **polistyren ekspandowany (styropian-EPS) 5 cm** – zastosowanie jako materiału termoizolacyjnego w poziomie wierzchu stropu nad podziemną halą garażową odkształcalnego polistyrenu ekspandowanego (styropianu – EPS) zamiast polistyrenu ekstrudowanego (styroduru – XPS) było bardzo poważnym błędem wykonawczym: styropian charakteryzuje się zwiększoną nasiąkliwością w stosunku do styroduru oraz zwiększoną odkształcalnością. Podwyższona odkształcalność przyczyniała się

Próbki wbudowanego styropianu stanowiącego ocieplenie stropu nad podziemną halą garażową poddano analizie ze względu na stopień jego zawilgocenia. Badania przeprowadzono metodą suszarkowo-wagową zgodnie z wymaganiami normy PN-EN ISO 12570 *Ciepłno-wilgotnościowe właściwości materiałów i wyrobów budowlanych. Określanie wilgotności przez suszenie w podwyższonej temperaturze*. Na podstawie wyników pomiarów ustalono, że wilgotność masowa U_m [%] wbudowanego styropianu wynosi 133,52%. W stanie powietrzno-suchym wilgotność masowa styropianu wynosi 5%, co powoduje, że występuje ≈ 26 -krotne przekroczenie warunków, w których zachowana jest norma termoizolacyjność płyt styropianowych (rys. 5). W takiej sytuacji styropian nie spełnia funkcji izolacji termicznej, a ulegając sukcesywnemu zawilgoceniu, w połączeniu z brakiem szczelności izolacji wodochronnej (przeciwwodnej), przyczynia się do destrukcji stropu nad podziemną halą garażową.

Czynnikiem wpływającym na bardzo duże zawilgocenie styropianu był również fakt, że wbudowany styropian nie był przeznaczony do przenoszenia obciążeń występujących w ciągach komunikacyjnych. Na podstawie oceny organoleptycznej, wbudowany styropian można było zakwalifikować jako styropian odmiany M20 – według dawnych oznaczeń (PS-E FS15 – według aktualnie obowiązujących oznaczeń). Zgodnie z zaleceniami zamieszczonymi w aktualnie obowiązującej normie PN-EN 13163:2004 *Wyroby do izolacji cieplnej w budownictwie. Wyroby ze styropianu (EPS) produkowane fabrycznie*. Specyfikacja, jak również w normie już nieobowiązującej, jednak bardzo powszechnie stosowanej w praktyce inżynierskiej PN-B-20130:1999 i PN-B-20130/Az1:2001 *Wyroby do izolacji cieplnej w budownictwie – płyty styropianowe (PS-E) jako izolację termiczną ciągów komunikacyjnych w halach przemysłowych, parkingów oraz garaży* powinno zastosować się styropian M40 lub M50 – według dawnych oznaczeń (PS-E FS30 lub PS-E FS40 – według aktualnie obowiązujących oznaczeń). Jednak niezależnie od wytrzymałości odmiany styropianu rozwiązaniem zdecydowanie bardziej poprawnym byłoby zastosowanie styroduru, tak jak przewidywała to dokumentacja projektowa,

e) **izolacja wodochronna (przeciwwodna) z papy termozgrzewalnej** – na etapie realizacji tarasu zastosowano jako izolację wodochronną dwie warstwy papy na osnowie poliestrowej zamiast na welonie poliestrowym co jest rozwiązaniem bardziej niekorzystnym ze względu na obniżoną odkształcalność arkuszy papy. Ponadto w czasie układania arkuszy papy nie zachowano zasady

Rys. 5. Układ warstw wykończeniowych stropu nad podziemną halą garażową w obszarze patio: a) widok odkrywkowy, b) szczegół materiału termoizolacyjnego – polistyrenu ekspandowanego (styropianu – EPS)

- f) zagruntowanie górnej powierzchni stropu stosując modyfikowany SBS szybkoschnący roztwór gruntujący np. firmy IZOHAN Penetrator G7,
- g) wykonanie izolacji wodochronnej (przeciwwodnej) stropu nad podziemną halą garażową stosując 2 x papę termozgrzewalną na włókninie poliestrowej modyfikowaną SBS np. firmy IZOLMAT Plan PYE PV250 S5 (2 x warstwa podkładowa). W czasie realizacji izolacji przeciwwodnej, szczególną uwagę należy zwrócić na wywiniecie papy termozgrzewalnej na ściany na wysokość minimum 20 cm powyżej docelowego poziomu warstw wykończeniowych patio wewnętrznego. Wywiniecie papy termozgrzewalnej związane jest z koniecznością demontażu części ocieplenia murów zewnętrznych w strefie przyposadzkowej. Podczas prac związanych z wykonywaniem izolacji przeciwwodnej należy wykonać szczelne przejście wpustów dachowych do odprowadzenia wody opadowej,
