ZABEZPIECZENIE DROGI KRAJOWEJ NR 75 NA OBSZARZE OSUWISKA W M. TĘGOBORZE

Adam Miziewicz

Streszczenie. Droga krajowa nr 75 na odcinku od km 51+600 do km 53+320 biegnie w rejonie czynnego osuwiska nr MPL0051. Osuwisko to od wielu lat jest źródłem ciągłych utrudnień w ruchu pomiędzy Nowym Sączem a Brzeskiem w Małopolsce. Kulminacja problemów nastąpiła w okresie powodzi w 2011 roku, kiedy to służby utrzymaniowe walczyły o zachowanie ciągłości drogi krajowej i zapewnienie komunikacyjnego połączenia Sądecczyzny z resztą kraju. W 2012 roku w ramach przyznanych środków na likwidację skutków powodzi opracowana została „Dokumentacja Geologiczno-Inżynierska dla opracowania systemu zabezpieczenia strefy osuwiskowej nr MPL0051, w ciągu dk 75 km od 51+900 do 52+700 w m. Tęgorozie – Just”. Na podstawie tej dokumentacji w 2015 roku rozpoczęto prace nad przygotowaniem dokumentacji projektowej dla potrzeb wykonania zabezpieczenia korpusu drogi krajowej nr 75 oraz odwodnienia osuwiska w części kolidującej z drogą. Efektem uzyskania decyzji ZRID oraz przyznania środków finansowych na realizację robót budowlanych było zawarcie w dniu 04.04.2018 r. umowy na rozbudowę drogi krajowej nr 75 od km 51+600 d

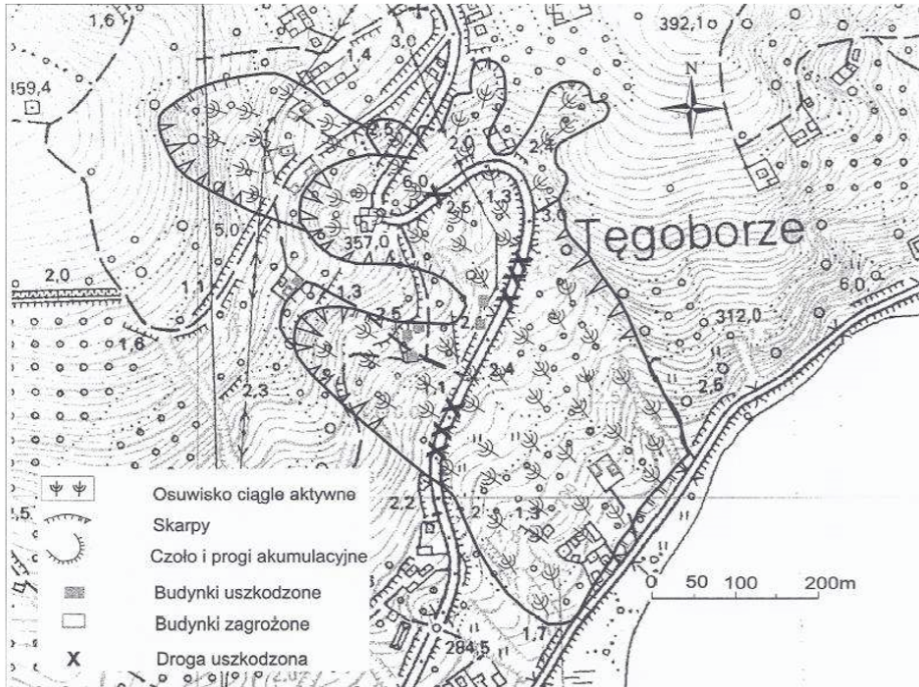
Rys. 1. Uszkodzenia drogi wykazane na karcie osuwiska [2]

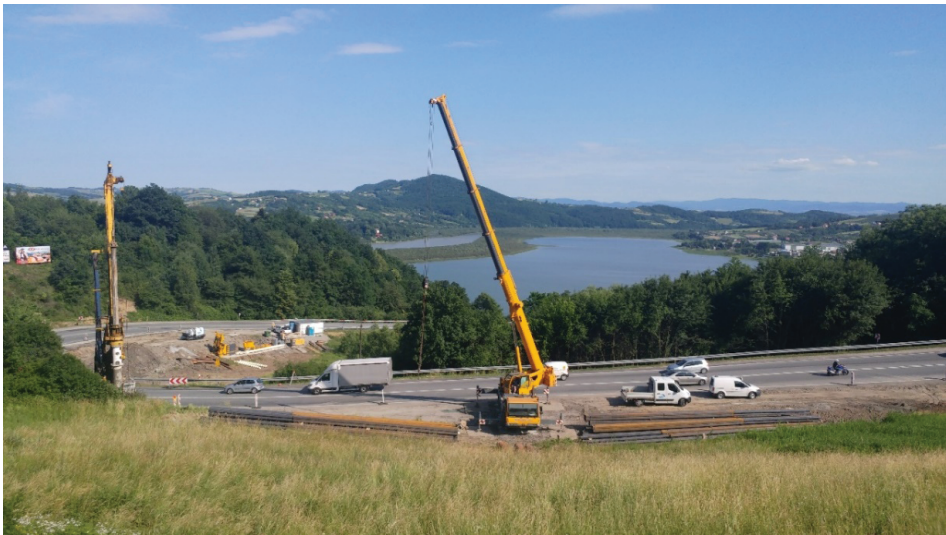
Fot. 1 Mateusz Frączek

Pierwsze problemy ujawniły się przy palisadzie A zlokalizowanej w km 53+300 w rejonie kościoła pw. Św. Justa. Zostało wtedy zdiagnozowane dodatkowe osuwisko niewykazane w Dokumentacji Geologiczno-Inżynierskiej, które swoim zakresem wykraczało znacznie poza zakres robót. Podjęta została decyzja o niewykonywaniu prac na tym odcinku, gdyż groziło to naruszeniem istniejącego stanu równowagi w przypadku wykonania prac jedynie na niewielkim fragmencie osuwiska. Skarpa została zabezpieczona zakotwioną siatką a osuwisko skierowano do dalszego monitorowania.

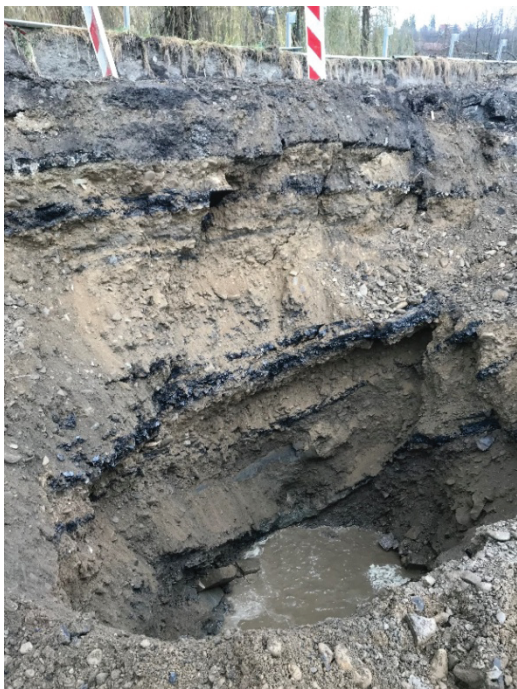
Fot. 2 Mateusz Frączek

W trakcie prac rozbiórkowych na odcinku od km 52+450 do km 52+600 stwierdzono, iż grubość warstw bitumicznych będących skutkiem corocznego uzupełniania nawierzchni wynosi od 3,0 m do 5,0 m. Jest to efekt uzupełniania nawierzchni na drodze rokrocznie przez okres blisko 40 lat. Taki gigantyczny czop bitumu o wadze ok 2 500 t w bardzo istotny sposób docięża osuwisko i wpływa na przyspieszenie ruchów osuwiskowych na newralgicznym odcinku. Niezbędne

było całkowicie usunięcie warstw bitumicznych i odtworzenie nasypu drogowego z gruntów przepuszczalnych. Równocześnie taka ilość masy bitumicznej stanowiła blokadę dla wody napływającej od strony stoku, powodowała jej piętrzenie, pojawianie się podtopień oraz zastoisk wodnych od strony stoku. Ponadto pod warstwę bitumu stwierdzono lokalne bardzo intensywne wypływy wody, która szukała ujścia i powodowała wypłukanie warstw kruszywowych pod nasypem drogowym. W efekcie powodowało to dalsze zapadanie warstw bitumicznych i konieczność kolejnego jej uzupełniania. Podsumowując im częściej warstwy bitumiczne były uzupełniane tym większy był jej wpływ na przyspieszenie procesów osuwiskowych.

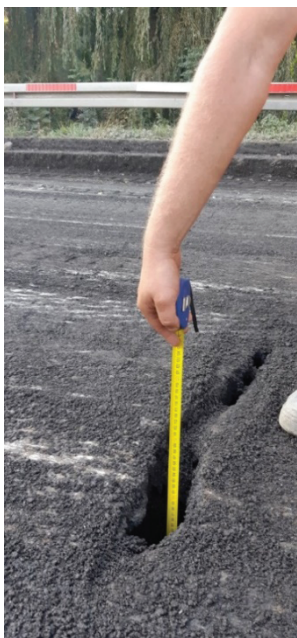
Fot. 2 Mateusz Frączek

Równocześnie podczas frezowania nawierzchni stwierdzone zostało bardzo niebezpieczne zjawisko występowania szczelin/pęknięć w dolnych warstwach bitumicznych o szerokości do 10 cm i długości aż do 2-3 m. Głębokość tych szczelin dochodziła momentami do 2 m pod 15-20 cm pakietem warstw bitumicznych. Pustki takie są efektem wymywania spod warstw bitumicznych kruszywa oraz nasypu drogowego i niezdiagnozowane w odpowiednim momencie mogą doprowadzić do gwałtownego powstania głębokich jam w śladzie drogi i zamknięcia na bardzo długi okres czasu drogi krajowej nr 75. Zlokalizowano ok. 20 miejsc, w których znajdowały się bardzo duże pustki pod konstrukcją drogi. W szczególności pustki występowały przez i za czopem bitumicznym, co świadczy o bardzo poważnym, ukrytym przed wzrokiem zagrożeniu bezpieczeństwa ruchu drogowego i potwierdza, iż działania zostały podjęte przez GDDKiA niemal w ostatnim momencie przez wystąpieniem stanu awaryjnego.
