Doświadczenia z odcinków testowych A4 po 16 latach eksploatacji. Część I „gruba płyta”

Pierwszy odcinek testowy

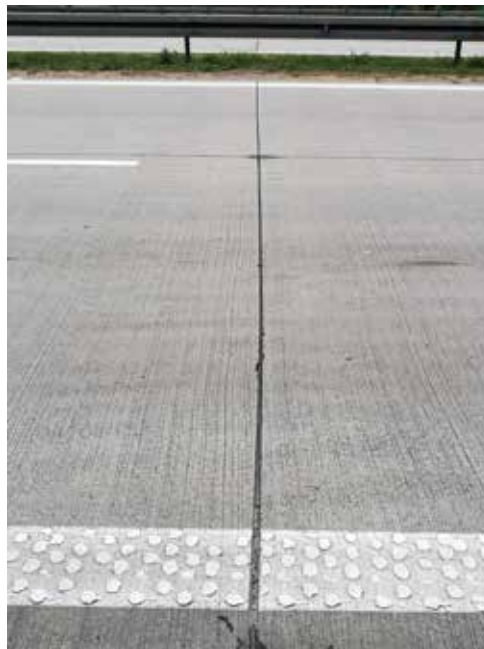
Fot. 3. Widok stanu nawierzchni oraz stanu szczeliny podłużnej i poprzecznej – brak uszkodzeń.
Źródło: [8]

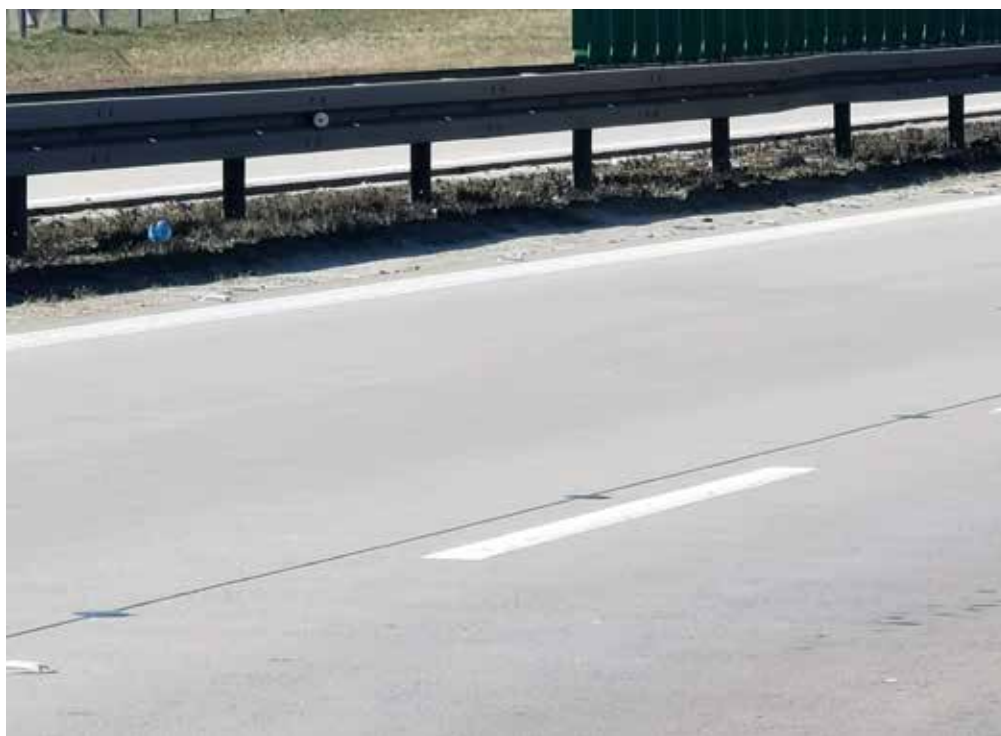
Na odcinku wykonanym w formie „grubej płyty” ułożonej na podbudowie z kruszywa stabilizowanego mechanicznie nie zarejestrowano żadnych uszkodzeń. Dotyczy to zarówno pasa zewnętrznego, jak i pasa wewnętrznego. Stan szczelin poprzecznych i podłużnych jest bardzo dobry. Obie krawędzie jezdni (wewnętrzna i zewnętrzna) nie wykazują uszkodzeń podłużnych, poprzecznych,

Fot. 1. Widok stanu szczeliny poprzecznej i szczeliny podłużnej – brak uszkodzeń.
Źródło: [8]

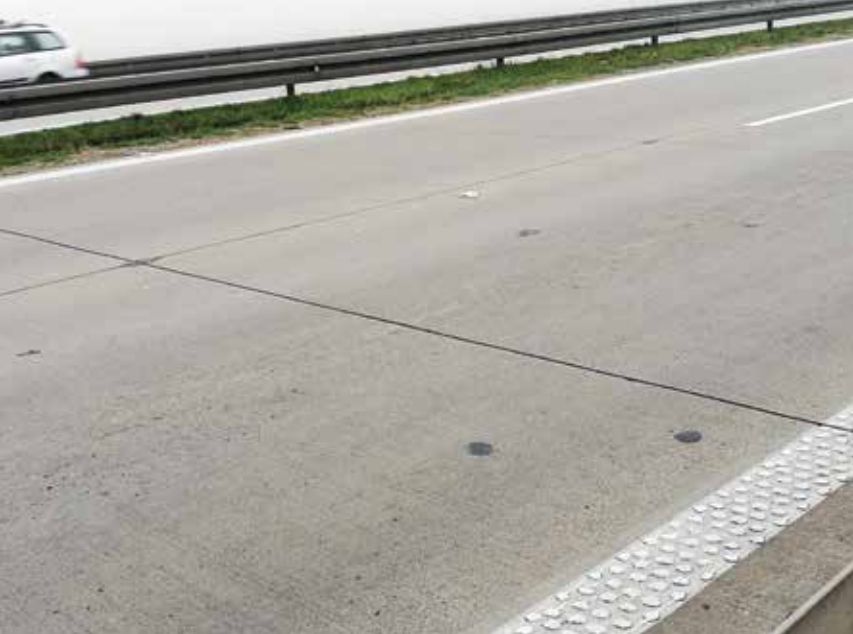
Fot. 2. Widok stanu nawierzchni oraz stanu szczeliny podłużnej – brak uszkodzeń.
Źródło: [8]

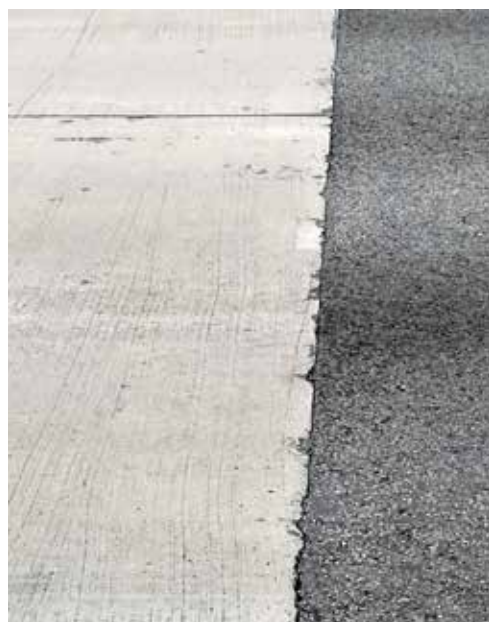
Jedynie uszkodzenia, jakie stwierdzono, występują na styku z nawierzchnią asfaltową na początku i na końcu odcinka [4]. Są to drobne wykruszenia na samym styku oraz postrzępienie linii samej krawędzi poprzecznej nawierzchni z betonu cementowego. Uszkodzenia styku nawierzchni betonowej i asfaltowej przedstawiono na fotografii nr 4 i nr 5. Wyniki badań ugięć sprężystych wykonane na pasie wewnętrznym plasują się na poziomie: ugięcie średnie pod płytą FWD (w środku płyty nawierzchni) – $U_{sr} \approx 37 \mu\text{m}$; ugięcie maksymalne $U_{max} = 50 \mu\text{m}$; współczynnik przenoszenia obciążeń (tzw. „współpraca płyt nawierzchni”) $\text{LTE}_{(Load Transfer Efficiency)} \approx 0,91\%$ [8].

Fot. 4 (z lewej). Widok uszkodzeń na styku nawierzchni betonowej i asfaltowej w km 132+480.
Źródło: [8]

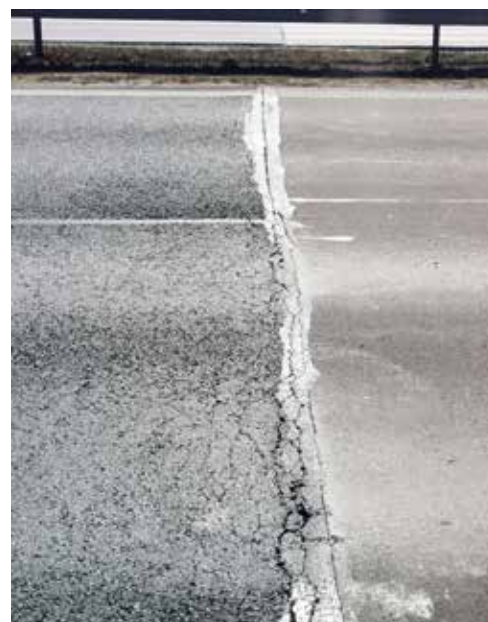
Fot. 5 (z prawej). Widok uszkodzeń na styku nawierzchni betonowej i asfaltowej w km 133+890.
Źródło: [8]
