## USZKODZENIE PRZEKŁADNI PLANETARNEJ UKŁADU NAPĘDOWEGO KOPARKI

*W artykule opisano mechanizm powstania uszkodzeń jednego z podzespołów układu napędowego koparki kołowej. Wykazano, że uszkodzenia przekładni planetarnej koparki wynikają z niewłaściwie dokonanej naprawy jaką przeprowadził jeden z warsztatów mechanicznych.*

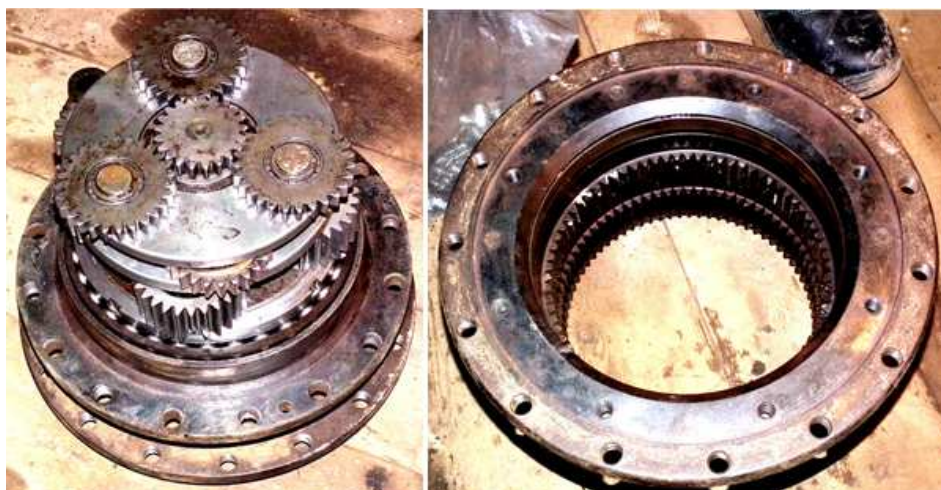
**Fot. 1.** Zwolnica w stanie rozmontowanym

Pojawił się problem techniczny – jaka była rzeczywista przyczyna uszkodzenia zwolnicy i kto do niej doprowadził? Aby odpowiedzieć na to pytanie, wykonano oględziny rozmontowanego zespołu i jego części – fot.1.

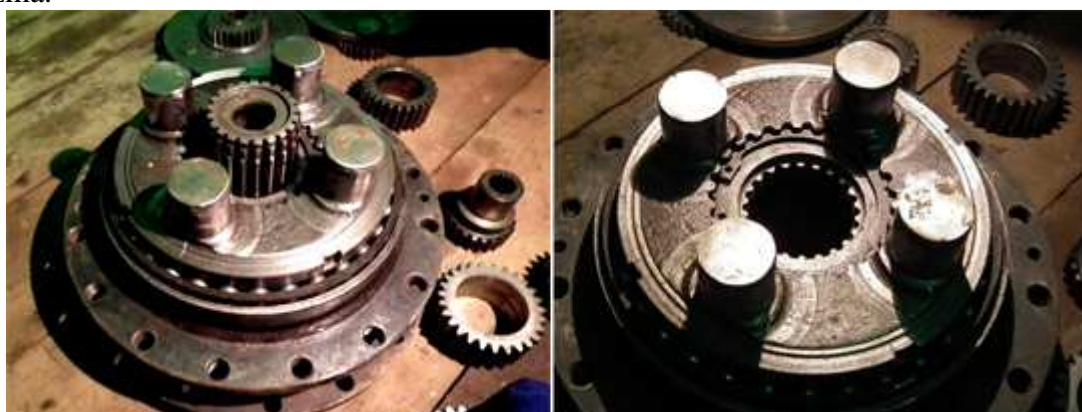
**Fot. 2.** Uszkodzenia tarczy jarzma satelitów trzeciego szeregu planetarnego

Po zdemontowaniu satelitów stwierdzono uszkodzenia tarczy jarzma satelitów trzeciego szeregu planetarnego – fot. 2. Uszkodzenia te miały charakter wytartych pierścieni w kształcie okręgów o średnicy odpowiadającej w przybliżeniu średnicy zewnętrznej satelitów. Wskazuje to na błędny montaż łożyskowania satelitów, które podczas pracy ocierały o tarczę jarzma.

Uszkodzenie tarczy jarzma satelitów trzeciego szeregu planetarnego (opisane w p. 1.1) mogło nastąpić z dwóch powodów:

- na skutek dosunięcia się kół do powierzchni tarczy, co mogło nastąpić przy błędnym montażu koła – bez założonego pierścienia 5 lub z użyciem łożysk o innych wymiarach,
- na skutek dostania się pomiędzy tarczę jarzma i powierzchnię koła zębatego produktów skrawania tarczy jarzma satelitów drugiego szeregu planetarnego.

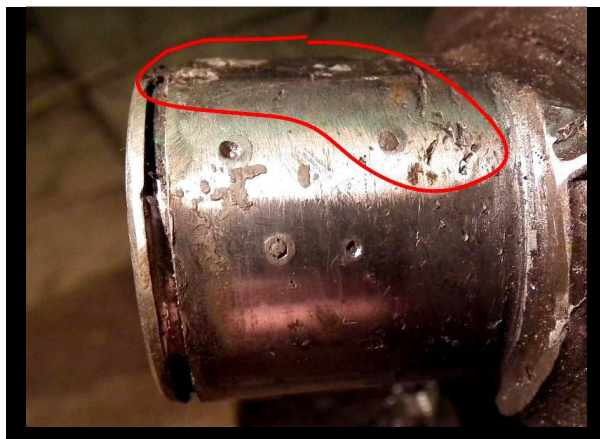
**Fot. 3.** Ubytki materiału czopa

Kolejną stwierdzoną usterką były uszkodzenia powierzchni czopów łożysk satelitów trzeciego szeregu planetarnego. Uszkodzenia mają charakter ubytków materiału – fot. 3. Podczas normalnej pracy przekładni, na czopie nasunięty jest pierścień wewnętrzny łożyska satelity. Nie jest możliwe zatem takie uszkodzenie powierzchni czopa podczas eksploatacji, nawet przy przeciążeniu układu napędowego. Uszkodzenia te musiały więc powstać po demontażu zwolnicy – prawdopodobnie w warsztacie.

Naprawa kół zębatych zwolnicy, zarówno satelitów, jak i kół koronowych nie jest możliwa. Zęby kół zostały częściowo połamane i miejscowo powyginane. Próba prostowania zdeformowanych zębów jest niemożliwa i doprowadziłaby do złamania naprawianych zębów bądź do naruszenia struktury materiału zębów, co doprowadziłoby w efekcie do obniżenia ich właściwości wytrzymałościowych i złamanie w krótkim okresie pracy. Uzupelnienie materiału wykruszonych zębów przez np. napawanie i następnie szlifowanie nie daje gwarancji uzyskania wymaganej wytrzymałości i trwałości naprawianych elementów oraz prawidłowej geometrii naprawianych zębów. Podkreślić należy, że uszkodzone części należą do ostatniego szeregu planetarnego, obciążonego największym momentem obrotowym w układzie napędowym koparki. Jediną możliwością naprawy zwolnicy przy zachowaniu jej wytrzymałości i trwałości jest wymiana uszkodzonych elementów, czyli praktycznie – całego zespołu zwolnicy. Czopy łożysk satelitów trzeciego szeregu planetarnego stanowią wspólny element z całą tarczą jarzma satelitów. Naprawa czopów jest więc możliwa jedynie przez wymianę całego jarzma wraz z czopami.

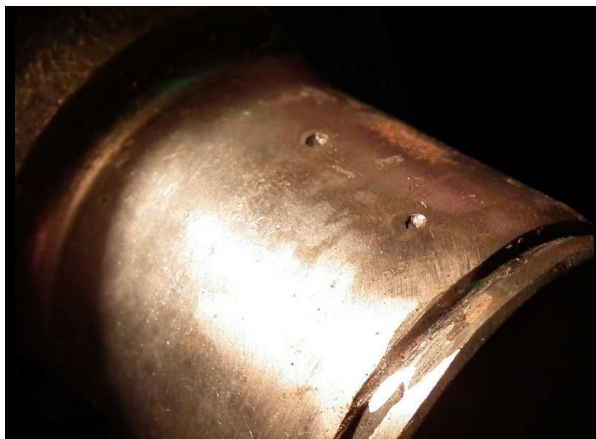
**Fot. 4.** Ślady punktowania powierzchni bocznej czopa

Na powierzchni czopów zaobserwowano również ślady „punktowania” – fot. 4. Taka technika stosowana jest nieraz do zabezpieczenia łożyska przed obracaniem się, które może prowadzić do wytarcia czopa. Jest to rozwiązanie doraźne, niekiedy akceptowalne w zespołach przenoszących niewielkie momenty napędowe, ale nie w zwolnicy, która jest najbardziej obciążonym zespołem układu napędowego.

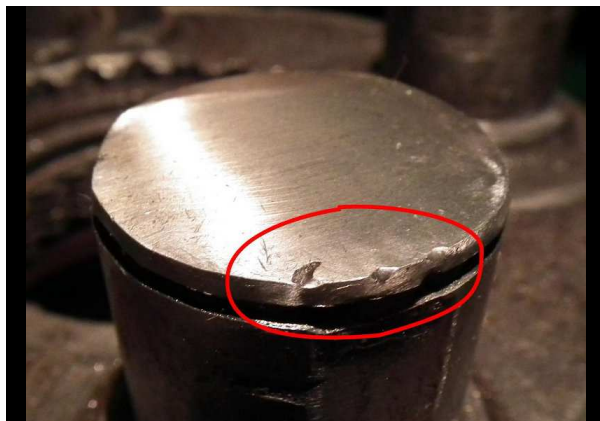
**Fot. 5.** Ślad zeszlifowanej spoiny spawalniczej

Kolejnym dowodem wskazującym na niewłaściwą naprawę były ślady noszące cechy zeszlifowanych spoin spawalniczych z widoczną granicą materiału czopa i spoiny – fot. 5. Pochodzenie tych śladów ustalono po rozmowie z właścicielem – opisano to w dalszej części tekstu.

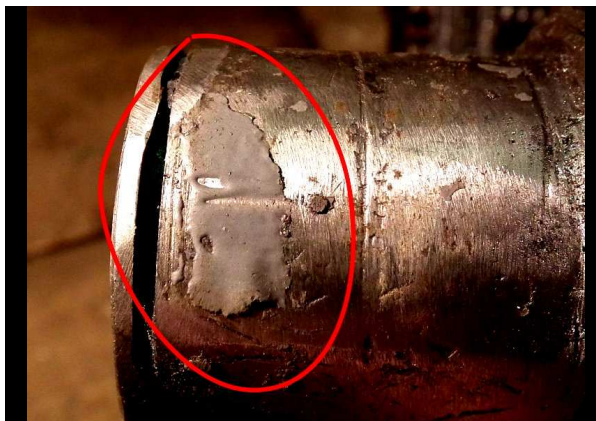
**Fot. 6.** Substancja obca na powierzchni bocznej czopa

Na niektórych czopach ujawniono ślady substancji obcej (noszącej cechy żywicy epoksydowej typu „poxipol”) – fot. 6. Prawdopodobnie wypełniające ubytki materiału. Zastosowanie miękkiej żywicy epoksydowej na powierzchni czopa łożyskowego nie ma uzasadnienia technicznego.

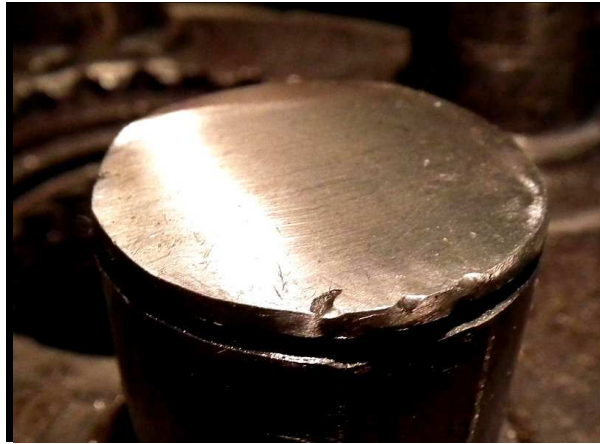
**Fot. 7.** Zeszlifowana powierzchnia czołowa czopa

Ważnym śladem, wskazującym na niewłaściwą naprawę były zeszlifowane powierzchnie czołowe czopów – fot. 7.

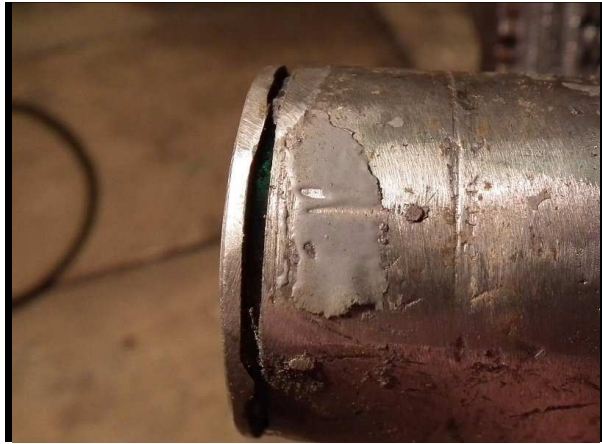
**Fot. 8.** Zwężenia rowka pod pierścień osadczy

Rowki pod pierścień osadczy na czopach miejscowo zostały uszkodzone przez napawanie materiału na zakończenia czopów – fot. 8. W miejscach zwężeń rowków pod pierścień osadczy znajdował się materiał najprawdopodobniej nałożony na skutek położenia spoiny spawalniczej.

Podczas oględzin stwierdzono, że rowek pod pierścień osadczy na czopie łożyska był miejscami zwężony (fot. 8), co wyklucza możliwość prawidłowego osadzenia w rowku pierścienia. Wynika z tego, że bezpośrednio przed uszkodzeniem zwolnicy, w uszkodzonych czopach nie mogły być osadzone pierścienie.

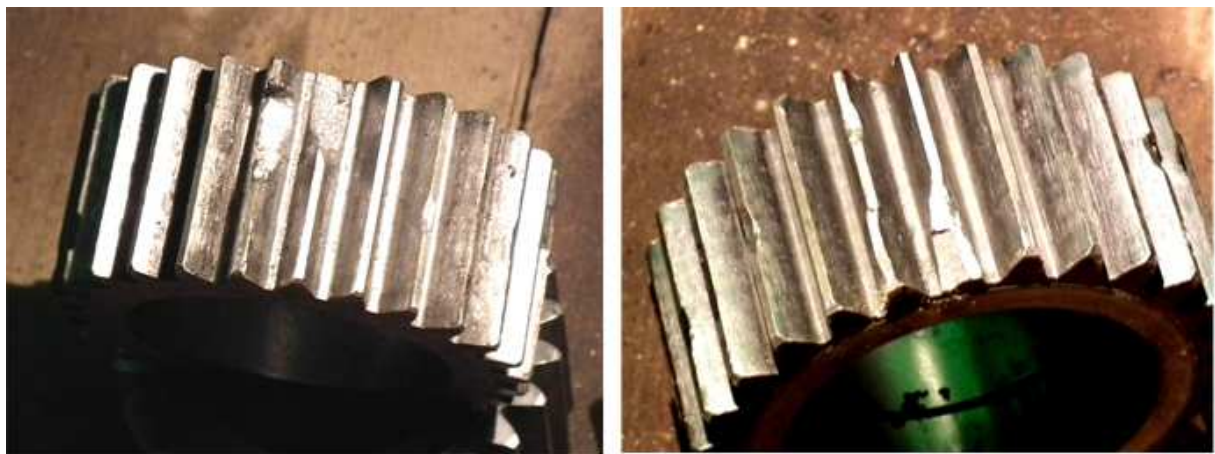
**Fot. 9.** Uszkodzone koła zębata – satelity trzeciego szeregu planetarnego

W dwóch z czterech kół zębatach – satelitach trzeciego szeregu planetarnego zostało uszkodzone uzębienie – fot. 9. Uszkodzenia miały charakter wykruszeń fragmentów zębów oraz wygięcia linii zębów. Charakter tych uszkodzeń wskazuje, że powstały one na skutek wprowadzenia twardych elementów pomiędzy współpracujące uzębienia kół – elementów skrawania tarczy jarzma satelitów oddzielonych od tarczy podczas powstawania uszkodzenia opisanego wcześniej, widocznego na fot. 2. Podczas normalnej pracy kół zębatach w przekładniach planetarnych, ze względu na zastosowanie z założenia układu statycznie niewyznaczalnego, występuje stosunkowo duży luz międzyzębny. Fragmenty skrawanych elementów przekładni pomiędzy zębami spowodowały spiętrzenie naprężeń na skutek skupionego nacisku, zamiast rozłożonego na większej powierzchni fragmentu zęba.

Na podstawie wyników przeprowadzonych oględzin nie było jednak możliwe ustalenie, który wariant zdarzenia doprowadził do uszkodzenia tarczy jarzma satelitów. Bez względu na to, co było pierwotną przyczyną, można jednoznacznie stwierdzić, że przyczyną uszkodzenia uzębień kół było dostanie się pomiędzy współpracujące uzębienia kół zębatych produktów skrawania uszkodzonych (zarysowanych) tarcz jarzem satelitów, co z kolei było następstwem niewłaściwego montażu.

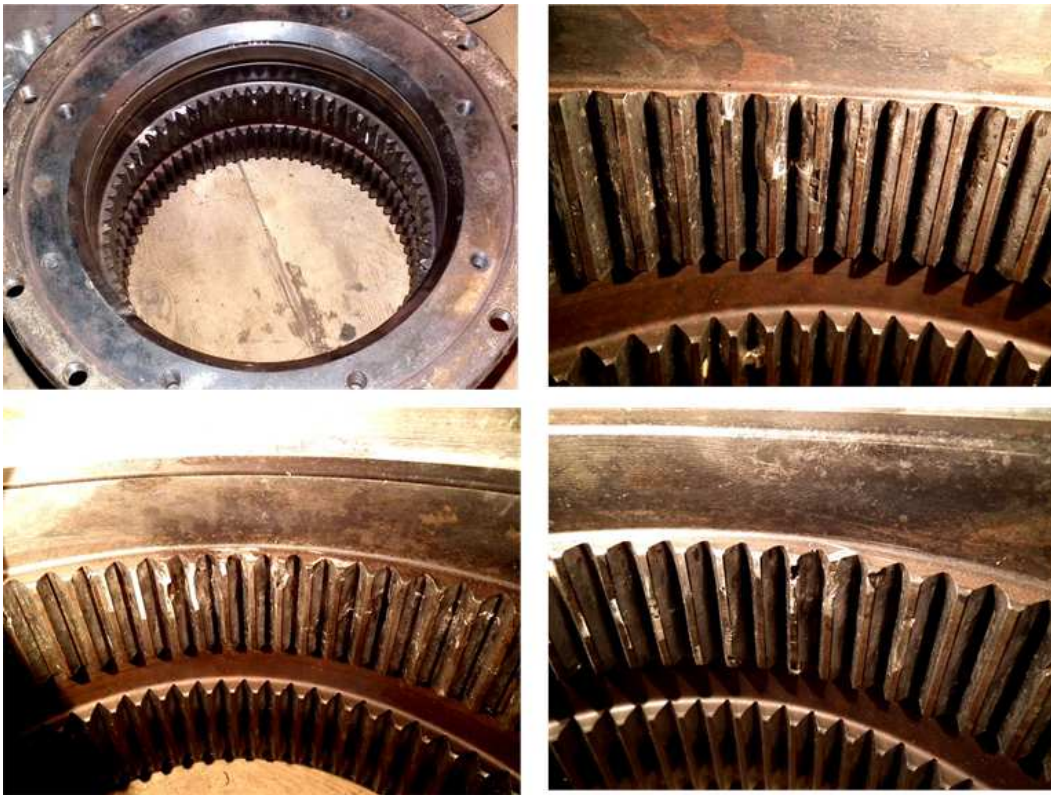
**Fot. 10.** Uszkodzenia wieńca zębatego w obudowie ZWOLNICY

Podobne uszkodzenia, jak satelitów zaobserwowano na uzębieniu koła koronowego, wykonanego w obudowie zwolnicy – fot. 10. Charakter tych uszkodzeń i sposób ich powstania jest praktycznie taki sam jak w przypadku uzębienia satelitów.

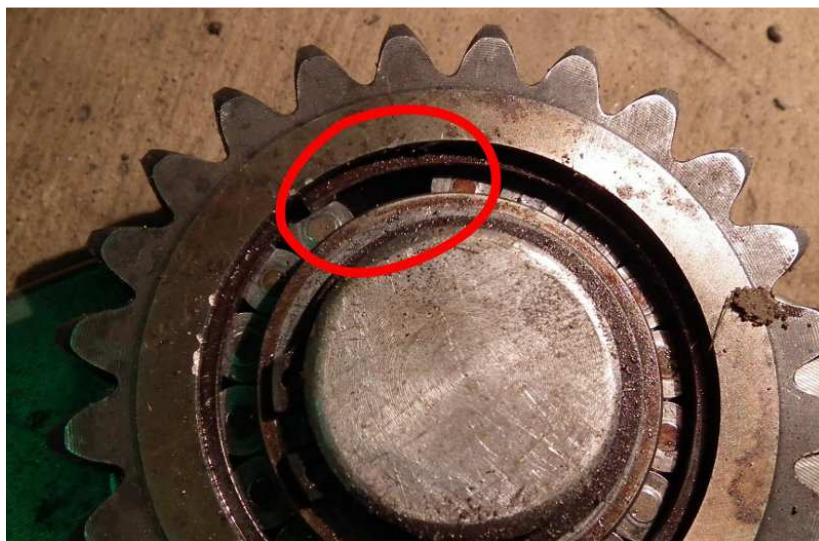
**Fot. 11.** Łożysko satelity drugiego szeregu planetarnego – brak jednej rolki

Łożysko jednego z satelitów drugiego szeregu planetarnego – fot. 11 podczas oględzin było niekompletne – brakowało w nim jednej rolki. Prawdopodobnie nie miało to wpływu na działanie zwolnicy, ale świadczy o niefachowości serwisu.

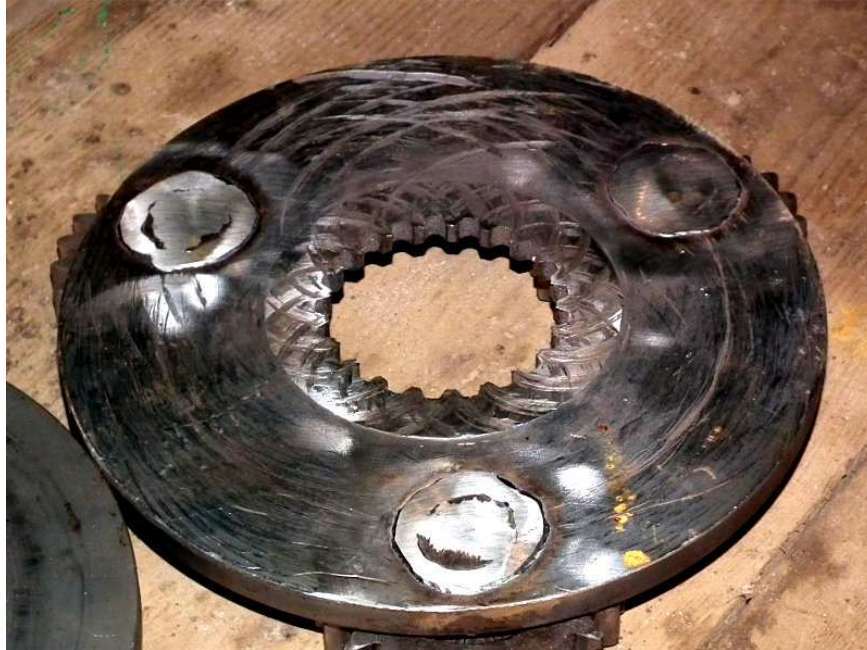
Fot. 12. Porysowana powierzchnia tarczy jarzma satelitów drugiego szeregu planetarnego

Powierzchnia tarczy jarzma satelitów drugiego szeregu planetarnego została zarysowana – fot. 12. Kształt zarysowań wskazuje na to, że powstały one w kontakcie z elementami, które wykonywały ruchy obrotowe wokół własnej osi i jednocześnie obiegały oś zwolnicy. Z dużym prawdopodobieństwem były to elementy oderwane od tarczy jarzma trzeciego szeregu planetarnego (fot. 2), które zablokowały się pomiędzy satelitami trzeciego szeregu planetarnego a tarczą drugiego szeregu.

Brak pierścieni osadczych 4 było przyczyną przemieszczenia osiowego kół satelitów 2 (wysunięcia z zespołu łożysk), w wyniku czego doszło do zarysowania tarczy jarzma satelitów drugiego szeregu planetarnego (fot. 12).

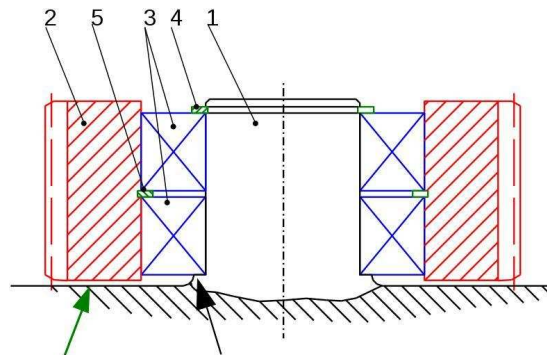
Rys. 1. Sposób montażu satelity: 1 – czop łożysk, 2 – satelity, 3 – łożyska, 4, 5 – pierścienie osadcze.

Prawidłowy sposób montażu satelitów na czopach jarzma satelitów trzeciego szeregu planetarnego pokazano na rys. 1 (pokazane jedno z czterech kół zębatych, bez zachowania proporcji rysunku). Łożyska satelitów 3 są ustalone na czopie 1 pomiędzy wytoczonym na czopie progiem oznaczonym na rys. 1 czarną strzałką a pierścieniem osadczym 4. W kole zębatym satelity 2 osadzony jest pierścień osadczy wewnętrzny 5, który ustala położenie satelity w kierunku osiowym, nie dopuszczając do tego, aby koło zębate spadło z zespołu łożysk lub zostało dosunięte do powierzchni tarczy jarzma satelitów w miejscu oznaczonym zieloną strzałką.

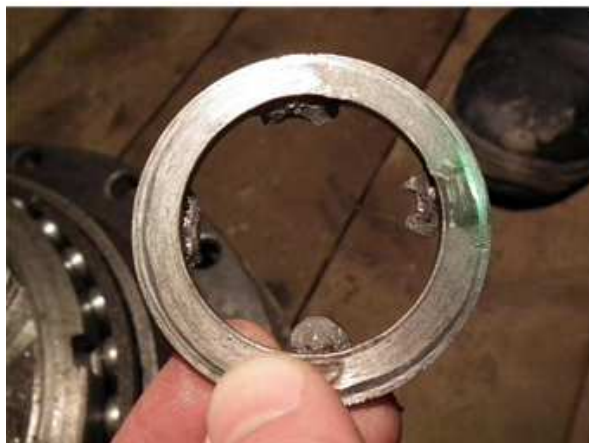
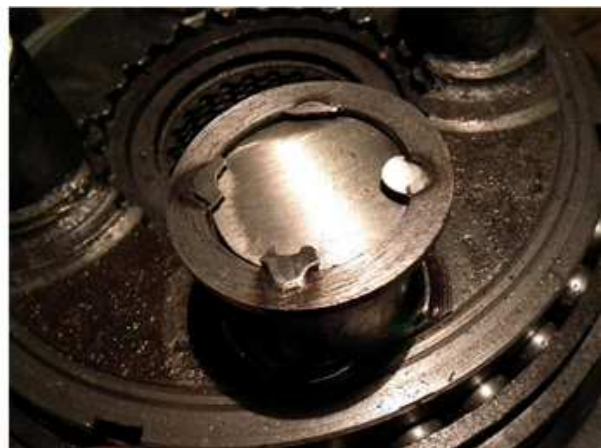
**Fot. 13.** Podkładka spawana do czopa

Podczas oględzin zwolnicy, właściciel pokazał podkładkę z fragmentami spoin spawalniczych – fot. 13a, którą znalazł w drobnych częściach zwolnicy, dostarczonych po jej demontażu w serwisie oraz zadał pytanie, czy możliwe było uszkodzenie zespołu na skutek zastosowania podkładek spawanych do zakończeń czopów łożysk zamiast pierścieni osadczych.

Wymiary podkładki i fragmentów spoin odpowiadają średnicy czopów łożysk satelitów trzeciego szeregu planetarnego (fot. 13b). Z tego powodu nie można wykluczyć, że zamiast pierścieni osadczych osadzonych w rowkach na czopach łożysk, do czół czopów przyspawane były podkładki, które miały zabezpieczać koła zębate satelity przed zsunieniem się z zespołów łożysk, tym bardziej że na czopach ujawniono ślady spawania (p. fot. 5). Przyspawana podkładka do zakończenia czopa łożyska nie mogła zabezpieczyć koła zębatego przed przemieszczaniem osiowym. Zastosowanie takiego rozwiązania spowodowałoby takie same efekty jak nie zamontowanie pierścienia osadczego na czopie łożyska, a dodatkowo pierścień wewnętrzny łożyska, poruszając się po czopie, mógł uszkodzić jego powierzchnię.
