Analiza porównawcza – wieże zagrożone zawaleniem w Polsce i we Włoszech: różne przyczyny, podobne problemy

Comparative analysis of collapsing towers in Poland and Italy: different causes, similar problems

Cytowanie / Citation: Jasienko J., Di Tommaso A., Bednarz L., Casacci S., Raszczuk K. Comparative analysis of collapsing towers in Poland and Italy: different causes, similar problems. *Wiadomości Konserwatorskie – Journal of Heritage Conservation* 2015;43:38-50

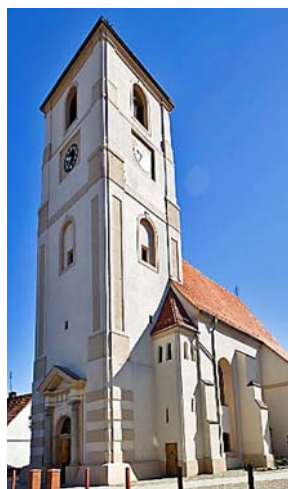
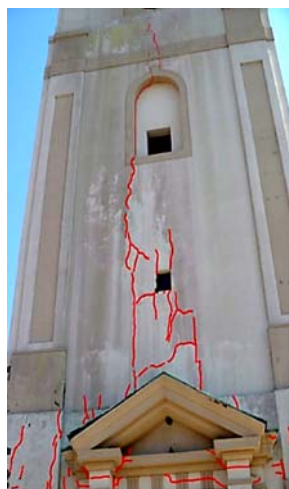
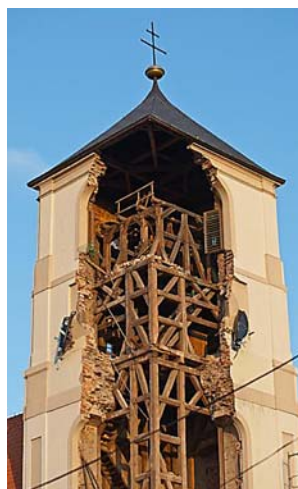
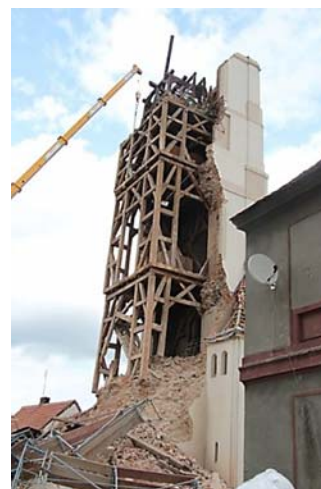
Rys. 2. Widok kościoła w Otyniu, a) przed katastrofą (fot. T. Zuk), b) przed katastrofą (fot. PINB), c) w trakcie i d) po katastrofie (fot. www.parafia-otyń.pl)

Fig. 2. View of the church in Otyń a) prior to collapse (photo T. Zuk), b) prior to collapse (photo PINB), c) during the collapse d) after collapse (photo www.parafia-otyń.pl)

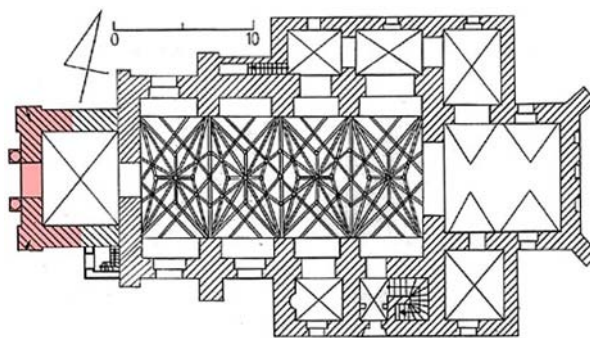
Ryc. 3. Rzut kościoła w Otyniu z oznaczeniem (kolor czerwony) fragmentu wieży, który uległ zawaleniu

Fig. 3. Floor plan of the church in Otyn denoting (red colour) the tower fragment, which collapsed

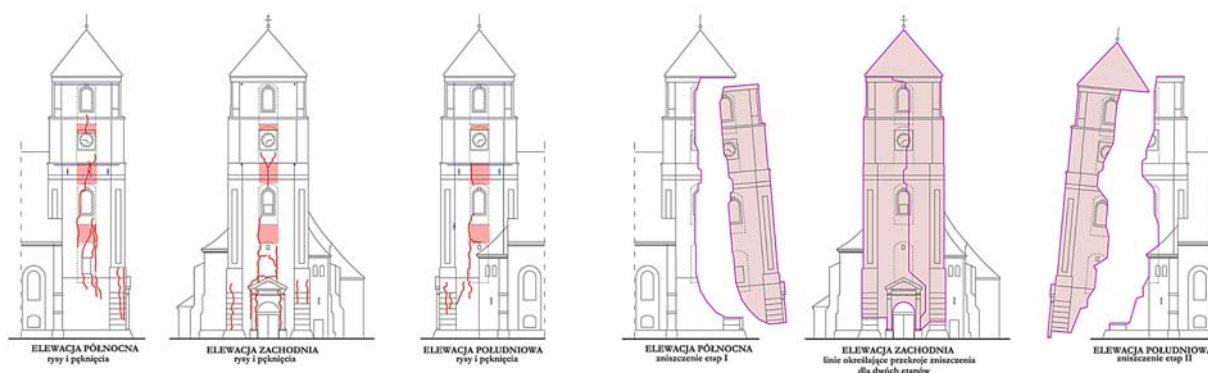
The causes of the tower collapse in Otyń are related also to the building technologies applied over the course of time, especially in reconstruction of the building after fire, which resulted in variations in cross-sections of walls (layering) and lack of proper bonding between individual floor levels.

The tower collapse could also have been influenced by the geo-technical conditions of the substrate underlying the tower. Most probably, tower strengthening was

Ryc. 4. Zarysowania konstrukcji przed zniszczeniem oraz wskazanie części obiektu, które uległy zniszczeniu wraz z liniami przekrojowymi zniszczenia

Fig. 4. Cracking of the structure prior to collapse and indication of the parts of the building destroyed showing a cross-section of lines of destruction

In the period immediately preceding the collapse, deep excavations related to sewage system modernization were carried out in the vicinity of the tower. The deep excavations may have been the direct impulse for changing conditions of the ground under the tower and its immediate surroundings. The sudden increase in ground deformations led to fissures, cracking and ultimately to collapse.

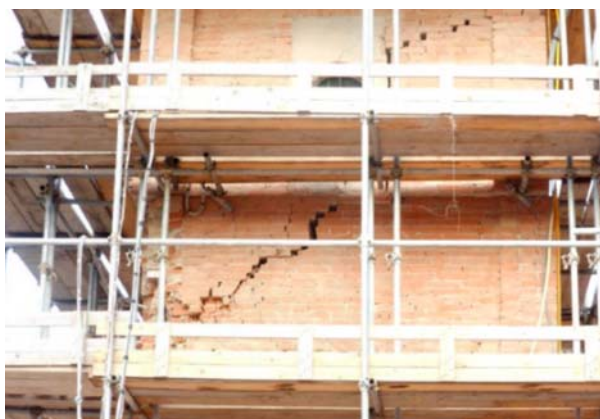
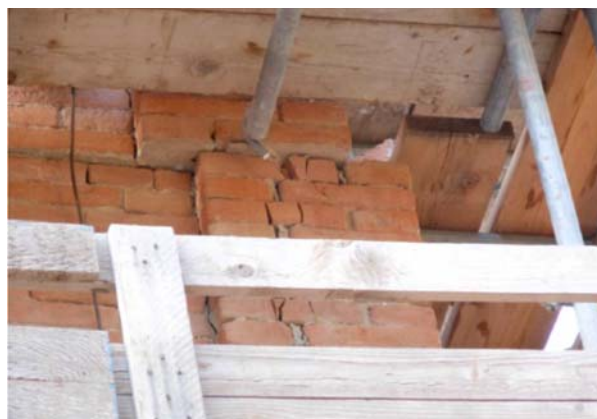
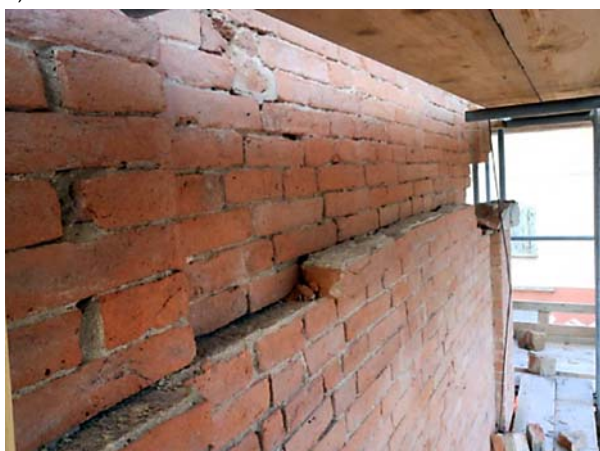
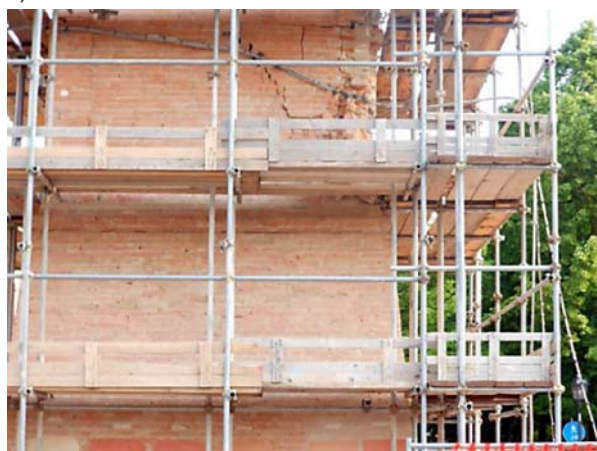
It is worth noting that all sharp cracks occurred in two separate levels: the first (flexural) was located 1,5 m above the top of basement, and the other (shear) focused on the middle part of the spire.

Ryc. 6. Najważniejsze zniszczenia po trzęsieniu ziemi w 2012 roku: a) pęknięcie ukośne (strona zachodnia), b) przemieszczenie A (20 cm), c) przemieszczenie B (6 cm), d) pęknięcia (strona północna)

Fig. 6. Main damage resulting from the May 2012 earthquake in Emilia: a) diagonal crack (west side), b) dislocation A (20 cm), c) dislocation B (6 cm), d) cracks (north side)

Należy zwrócić uwagę, że głębokie pęknięcia pojawiły się na dwóch oddzielnych poziomach: pierwsze (spowodowane obciążeniami zginającymi) zlokalizowane były ok. 1,5 m powyżej górnego poziomu przyziemia, a drugie (spowodowane obciążeniami ścinającymi) koncentrowały się w środkowej części iglicy.

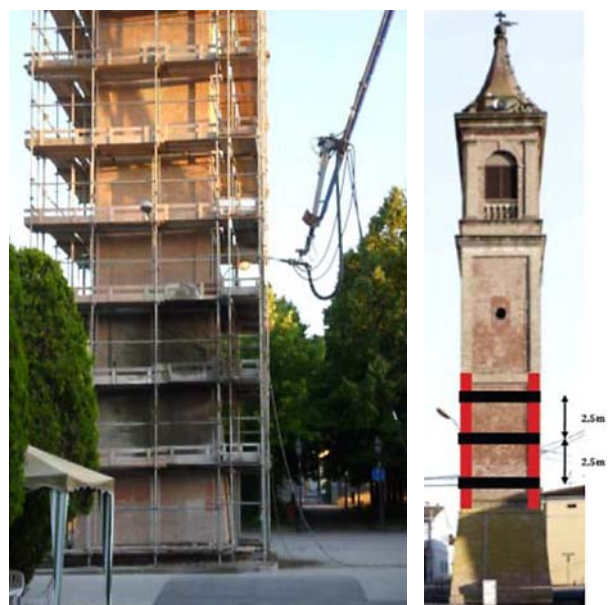
Ryc. 7. Wzmacnianie dzwonnicy: a) natrysk materiału FRC, b) owinięcie materiałem FRP

Fig. 7. Strengthening interventions: a) application of spritz FRC, b) FRP wrapping

First of all, cracks were clogged up using fibre-reinforced projected fibrous cement mortar. A truck with a 52 m long remote controlled arm was used to assure safety. The application of new mortar generated also a confinement effect on underlying masonry as a result of a higher compressive strength, tensile strength and fracture energy.

Two layers of FRP were applied horizontally and vertically. The first layer consisted of glass fibres and the second of carbon fibres. The goal was to secure the building and the surrounding area in order to begin restoration work on the inside of the bell tower (fig. 7).

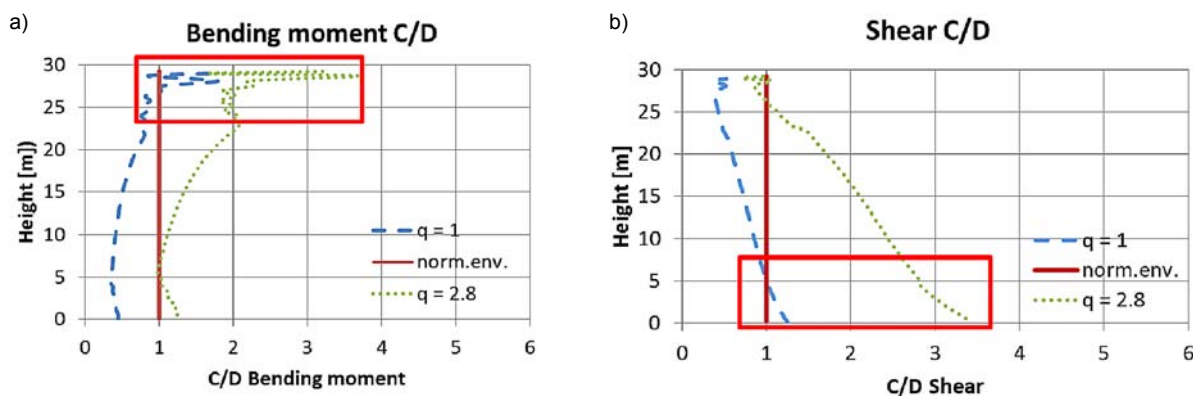
The worst case, as expected, is one that is characterized by fixed constraint ($K_a \rightarrow \infty$) and the behaviour factor q equal to 1 (fig. 9, fig. 10).

Ryc. 9. Wydajność/zapotrzebowanie (C/D) dla sytuacji z $K_a \rightarrow \infty$: a) moment zginający, b) siła ścinająca
 Fig. 9. Capacity/Demand (C/D) for case $K_a \rightarrow \infty$: a) bending moment, b) shear force

The simplified beam model with $K_{\alpha} \rightarrow \infty$ and behavior factor $q = 2.8$ gives results in accordance with the actual damage occurred (fig. 9). Also, a more realistic model with the stiffness of soil taken into account should give realistic results if the coefficient q is approximate as 2.5.

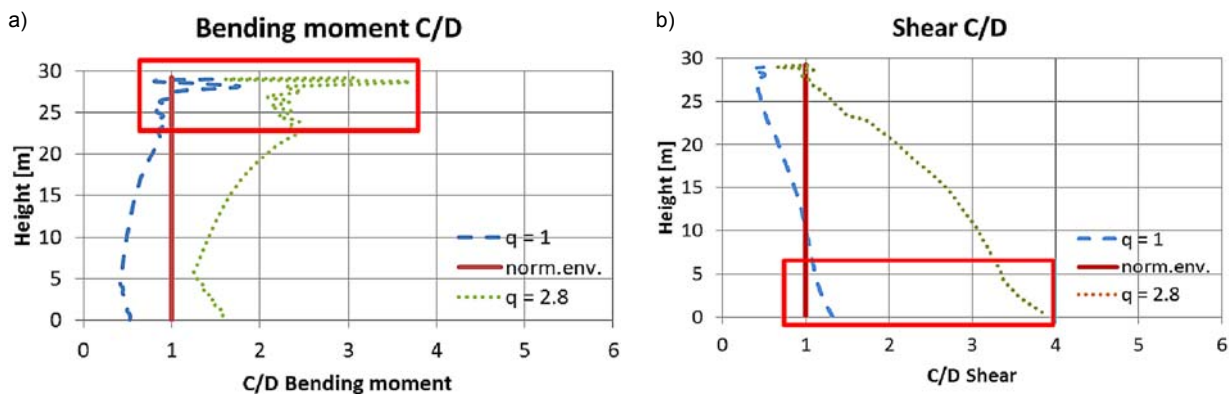
Ryc. 10. Wydajność/Zapotrzebowanie (C/D) dla sytuacji z $K_{\alpha, \min}$: a) moment zginający, b) siła ścinająca
 Fig. 10. Capacity/Demand (C/D) for case $K_{\alpha, \min}$: a) bending moment, b) shear force

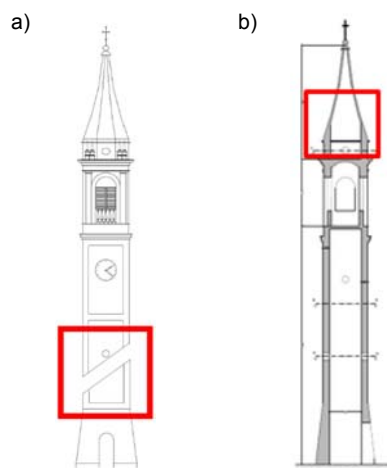
Ryc. 11. Rzeczywiste uszkodzenia dzwonnicy po analizie numerycznej; w wyniku: a) momentu zginającego, b) mechanizmu ścinającego
 Fig. 11. Actual damage of the bell tower, following the numerical analysis, due to: a) bending moment, b) shear mechanism
