## **PRZYCZYNY POWSTANIA KATASTROFY BUDOWLANEJ W BUDYNKU USŁUGOWO-MIESZKALNYM**

W artykule przedstawiono opis katastrofy budowlanej powstałej w wielokondygnacyjnym budynku usługowo-mieszkalnym pochodzącym z przełomu XIX i XX wieku. Katastrofa powstała podczas prowadzonych robót budowlanych mających na celu zmianę sposobu użytkowania usługowych pomieszczeń parteru. Opisano zakres prowadzonych robót oraz popełnione błędy projektowe i wykonawcze, które doprowadziły do katastrofy.

## **CAUSES OF BUILDING CATASTROPHE OF RESIDENTIAL-SERVICE BUILDING**

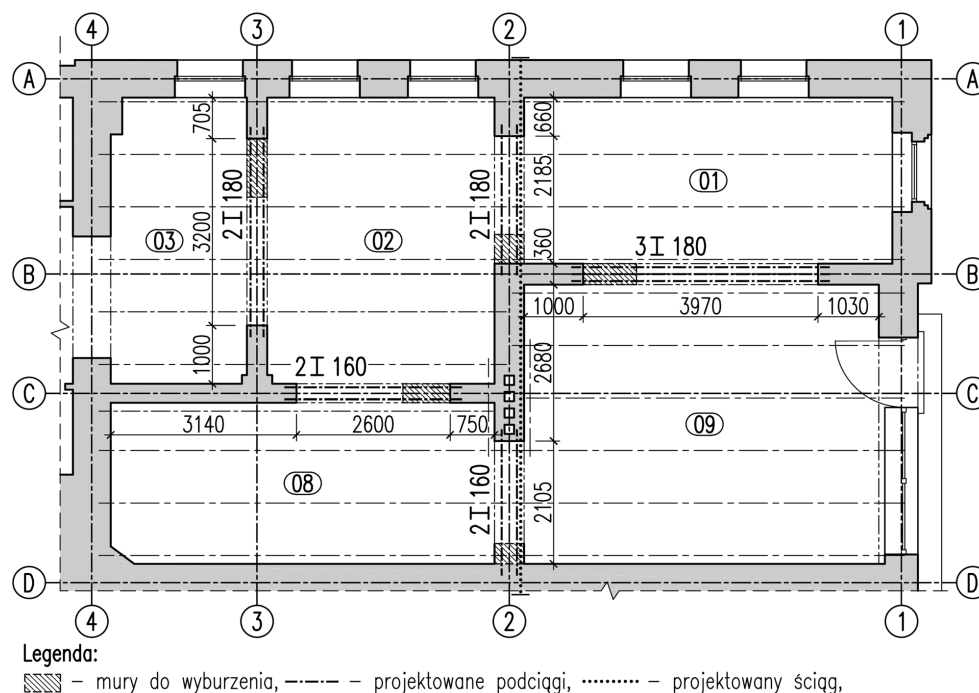
Rys. 1. Rzut parteru budynku z projektowanymi zmianami konstrukcyjnymi  
 Fig. 1. Plan view of ground floor with design structural changes

Z opisu przebiegu katastrofy budowlanej przedstawionego przez właścicieli mieszkania znajdującego się na I piętrze wynika, że w pewnym momencie w ich mieszkaniu zaczęła się rysować ściana nośna z przewodami kominowymi usytuowana w osi „2” (rys. 1). Rozległy się trzaski w drewnianej podłodze. Zaniepokojeni właściciele pobiegli do mieszkania na II piętrze by ostrzec mieszkających tam rodziców, że coś niedobrego dzieje się w budynku. W tym samym czasie również zaczęły się pojawiać drobne rysy w ścianie z przewodami kominowymi lecz na II piętrze.

Wszyscy mieszkańcy w popłochu wybiegli na ulicę by obserwować co się dzieje z budynkiem (wewnętrzna klatka schodowa jest usytuowana poza obszarem objętym katastrofą). Po chwili doszło do zawalenia się drewnianych stropów nad parterem w pomieszczeniach nr 01, 02, 09 i 08 (rys. 1) oraz części drewnianych stropów nad I piętrem znajdujących się nad wymienionymi pomieszczeniami parteru. Całkowitemu zniszczeniu uległa ściana nośna parteru i piętra usytuowana w osi „2” oraz fragmenty ściany parteru i piętra usytuowanej w osi „B”. Deformacji (zapadnięciu) uległa drewniana konstrukcja dachu i strop nad II piętrem.

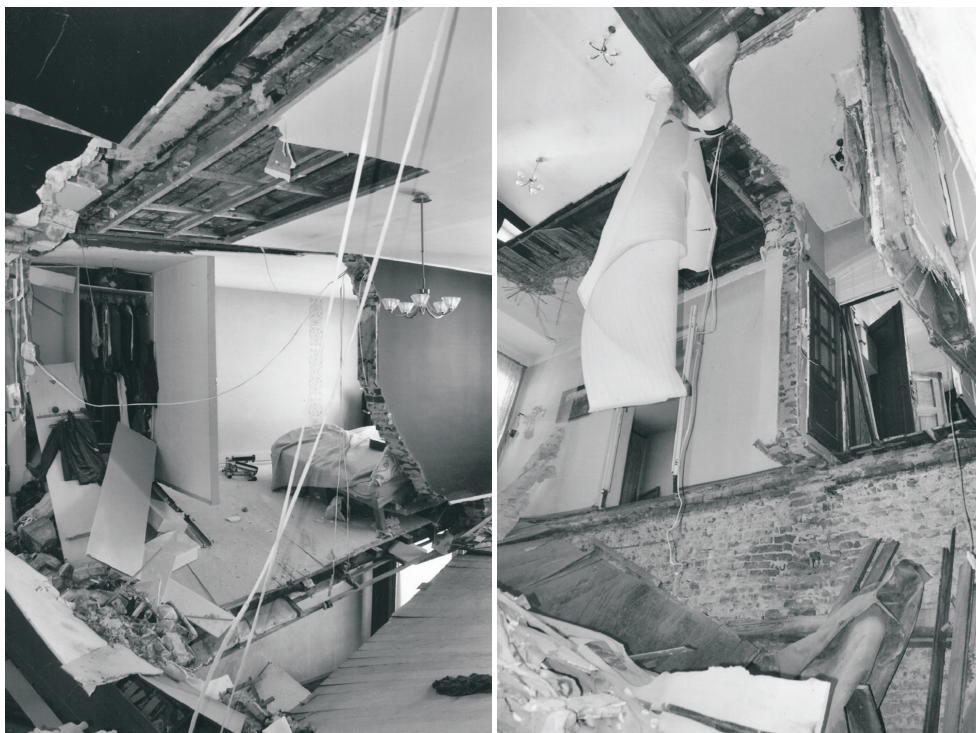
W wyniku katastrofy, dzięki sygnałom ostrzegawczym generowanym przez tradycyjną konstrukcję budynku oraz szybkiej reakcji mieszkańców, nikt nie doznał obrażeń. Widok wnętrza budynku po katastrofie przedstawiono na rys. 2 i 3.

Rys. 2. Fragment parteru i I piętra po katastrofie, widoczny na piętrze fragment ściany w osi „B”  
 Fig. 2. Part of the ground floor and the 1st floor after the catastrophe; a part of the wall in axis „B” is shown on the 1st floor

Rys. 3. Fragment I piętra po katastrofie, widoczna ściana w osi „D”  
 Fig. 3. Part of 1st floor after the catastrophe, wall in axis „B” is shown
