WYBRANE ASPEKTY EKSPLOATACJI 35 MM AUTOMATYCZNEJ ARMATY MORSKIEJ

SOME ASPECTS OF USING 35 MM NAVAL GUN

Stanisław MILEWSKI, Artur CYWIŃSKI
Akademia Marynarki Wojennej
Instytut Uzbrojenia Okrętowego i Informatyki
Institute of Ship Armament at the Navy College

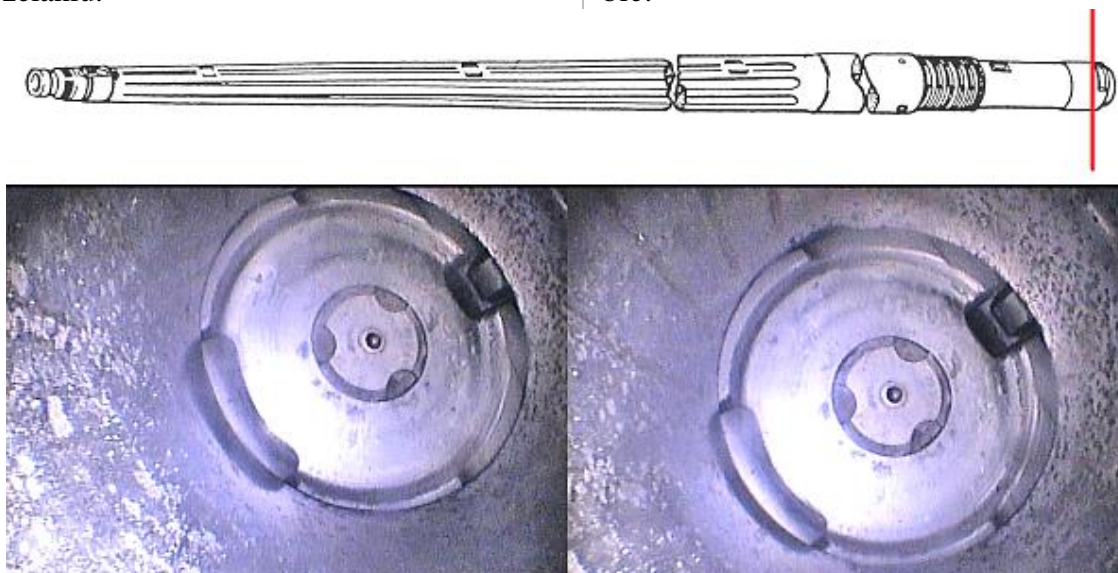
Fot. 3. Komora nabojowa lufy wraz z widoczną wkrętką igliczną, wyciągiem i iglicą
Photo 3. Cartridge chamber of the barrel with visible pin screw, extractor and firing pin

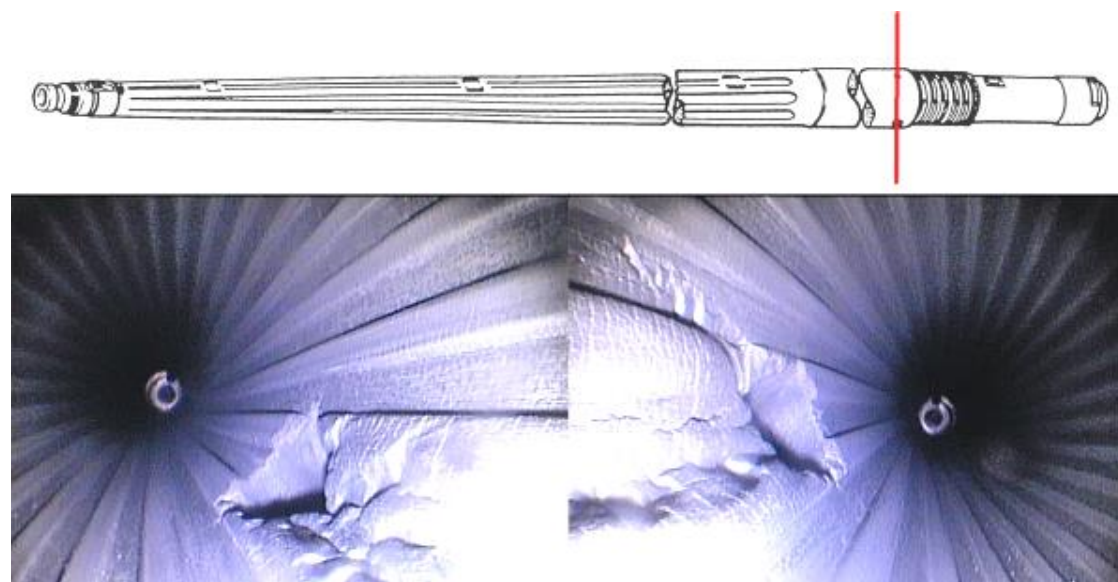
Fot. 4. Otwór gazowy
Photo 4. Gas hole

Otwór gazowy jest drożny. Za otworem gazowym widoczne są całkowite stopienia bruzd oraz częściowe stopienia pól lufy na

The gas hole is passable. Completely melted furrows and partly melted planes of the barrel are visible beyond the gas

odcinku kilku centymetrów. Może to być wynik działania temperatury na powierzchnię wewnętrzną lufy i częściowe stapianie materiału za otworem. Spoiny przy otworze nie posiadają pęknięć ani ubytków. Takie oddziaływanie temperatury spowodowane być mogło nadmiernym oddziaływaniem termicznym i wzrostem temperatury wewnątrz lufy. Ta sytuacja mogła mieć miejsce przy wykonaniu strzelania lub strzelań o zbyt długich seriach co prowadziło do szybkiego, nadmiernego gradientu temperatury. Inną przyczyną mogło być wykonywanie strzelań seriami, między którymi nie zachowane zostały czasy przerwy (dopuszczalne reżimy ognia). Obydwa przypadki prowadzą do nadmiernej ekspozycji termicznej wewnętrznych elementów przewodu lufy i wytopień wyraźnie widocznych wokół przewodu gazowego.

hole within the distance of a few centimetres. It may be caused by the temperature acting against the internal surface of the barrel and partial melting of the material after the hole. The joints at the hole do not indicate any cracks and missing material. Such reaction of the temperature would be caused by an excessive thermal impact and the surge of temperature inside the barrel. It could happen at firing too long series what caused the surge of temperature gradient. Firing in many series at too short gaps between them could be another reason (acceptable modes of firing). Both cases lead to excessive thermal exposition of internal components of the barrel bore and melting spots clearly visible around the gas hole.

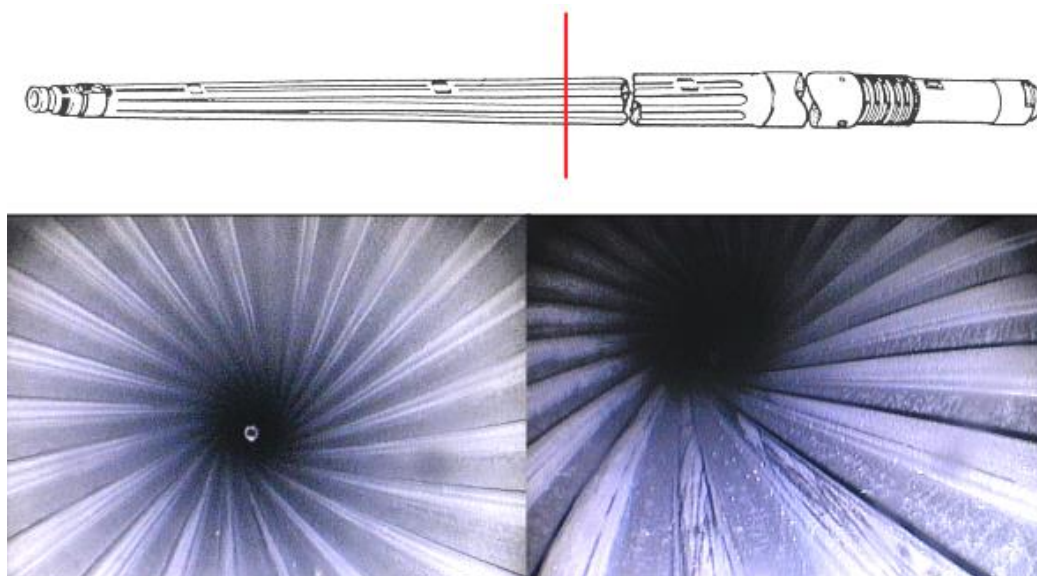
Fot. 5. Część środkowa lufy
Photo 5. Central part of the barrel

Analiza stanu wnętrza badanej lufy armaty KDA wykazała brak śladów pęknięć wzdłużnych i poprzecznych, wskazujących na duże uszkodzenie wewnętrznej powierzchni lufy. Widoczne jest równomierne zanieczyszczenie przewodu lufy na całej długości, zwłaszcza do otworu gazowego.

Analysis of internal condition of tested KDA gun barrel has not indicated any longitude and crosswise cracks suggesting any significant damage of the internal barrel surface. An equally dirty barrel bore is visible along the whole length especially up to the gas hole.

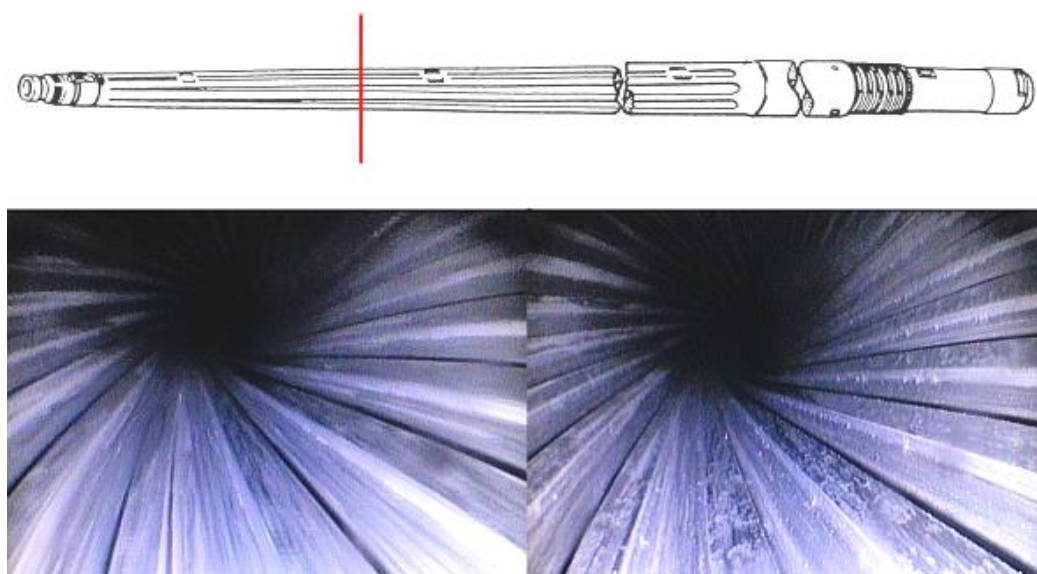
Fot. 6. Odcinek lufy około 1 m od wylotu
Photo 6. Section of the barrel ca. 1 m from the muzzle

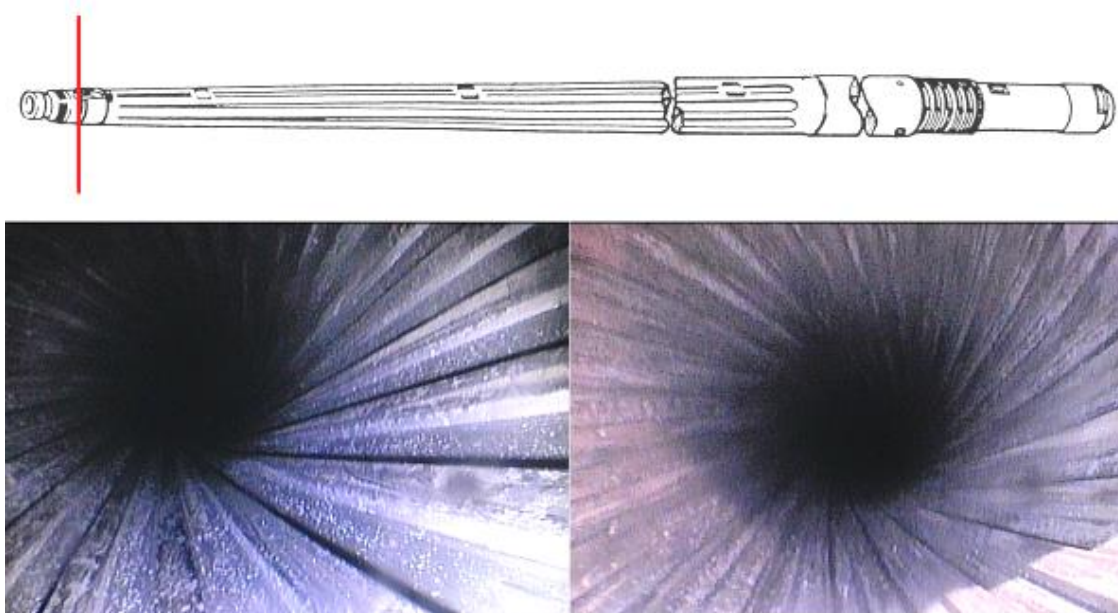
Fot. 7. Odcinek wylotowy lufy

Photo 7. Barrel muzzle

Widoczne są ślady zużycia lufy (wielkości pól i bruzd) – brak normy odniesienia. Widoczne są drobne ciała obce w lufie.

Traces of barrel wearing are visible (sizes of furrows and planes) – the reference standard is not available. Tiny foreign bodies are visible inside the barrel.

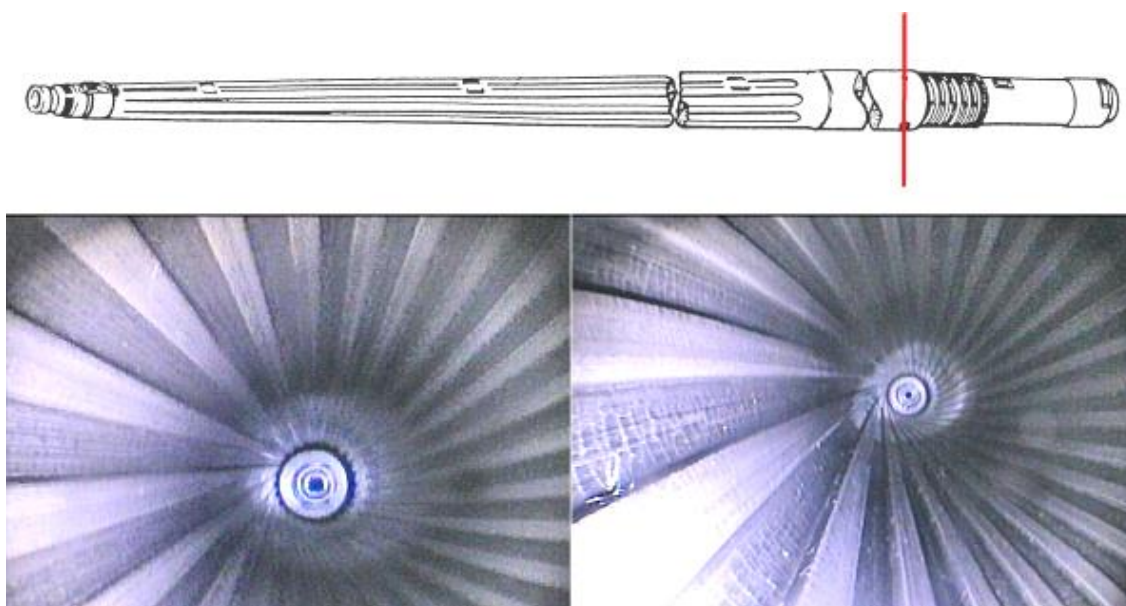
Widoczne ślady za otworem gazowym wskazują jednak na lokalne ubytki materiału, choć brak jest wyraźnych śladów oderwania materiału. Efekt ten może być maskowany przez działania wysokiej temperatury podczas wystrzału i przetapianie materiału, co maskować może lokalną nieciągłość.

Visible traces after the gas hole show some local losses of material even if any clear traces of separated fragments of material are not visible. The effect may be hidden by the action of the high temperature at firing which melts the material through and covers the local discontinuities.

Fot. 8. Okolice za otworem gazowym
Photo 8. Fragments beyond the gas opening

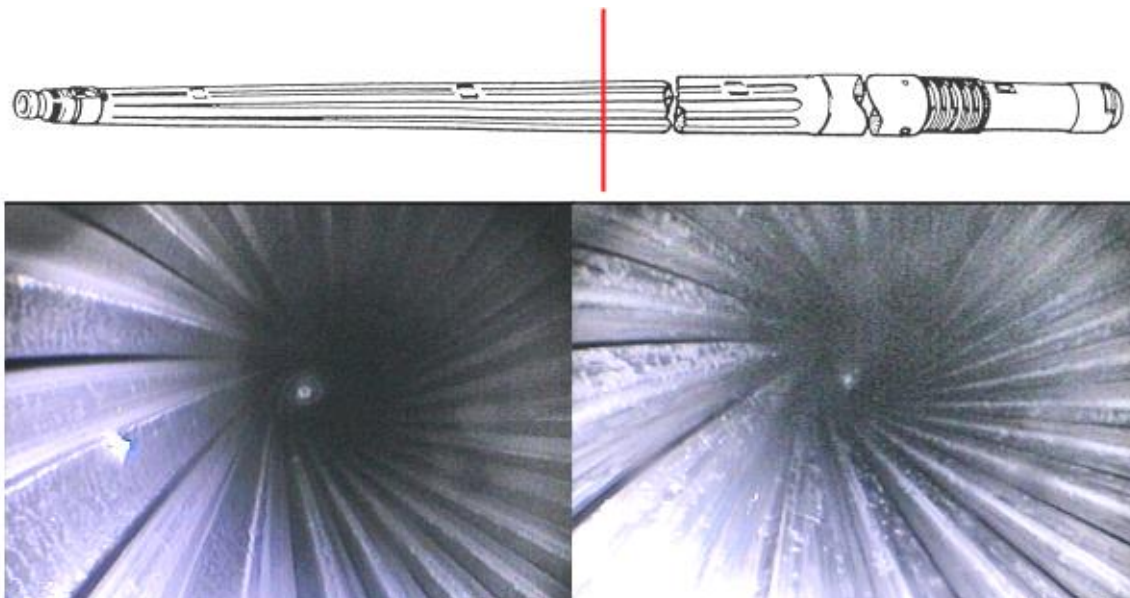
Fot. 9. Część środkowa lufy
Photo 9. Central part of the barrel

Z analizy stanu wnętrza badanej lufy armaty KDA wynika, że na całym jej przekroju wzdłużnym widoczne są efekty oddziaływa-

The analysis of the inside state of examined KDA gun barrel shows that along the whole length of the barrel there are visible

nia termicznego na wewnętrzne powierzchnie lufy. Jest to naturalny efekt występujący podczas wystrzału, gdzie ciśnienia osiągać mogą znaczne wartości, a temperatury sięgać mogą do 2300K [1].

effects of thermal reactions against its internal surfaces. It is a natural effect occurring at the gunshot as the pressure reaches high values and the temperature surges to 2300K [1].

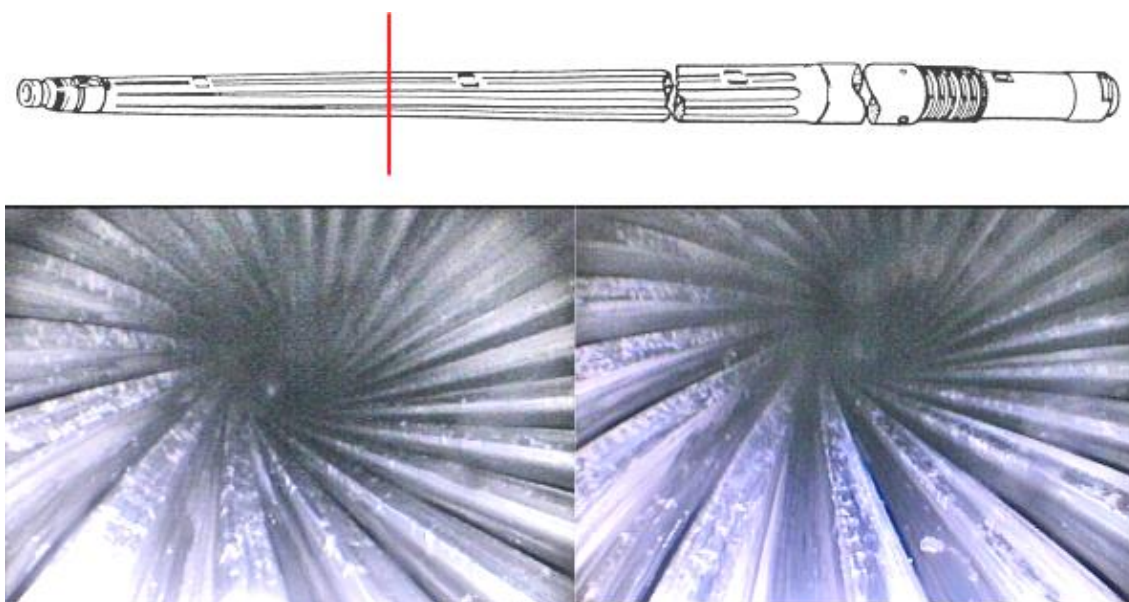
Fot. 10. Odcinek lufy około 1 m od wylotu
Photo 10. Fragment of the barrel placed ca. 1 m from the muzzle

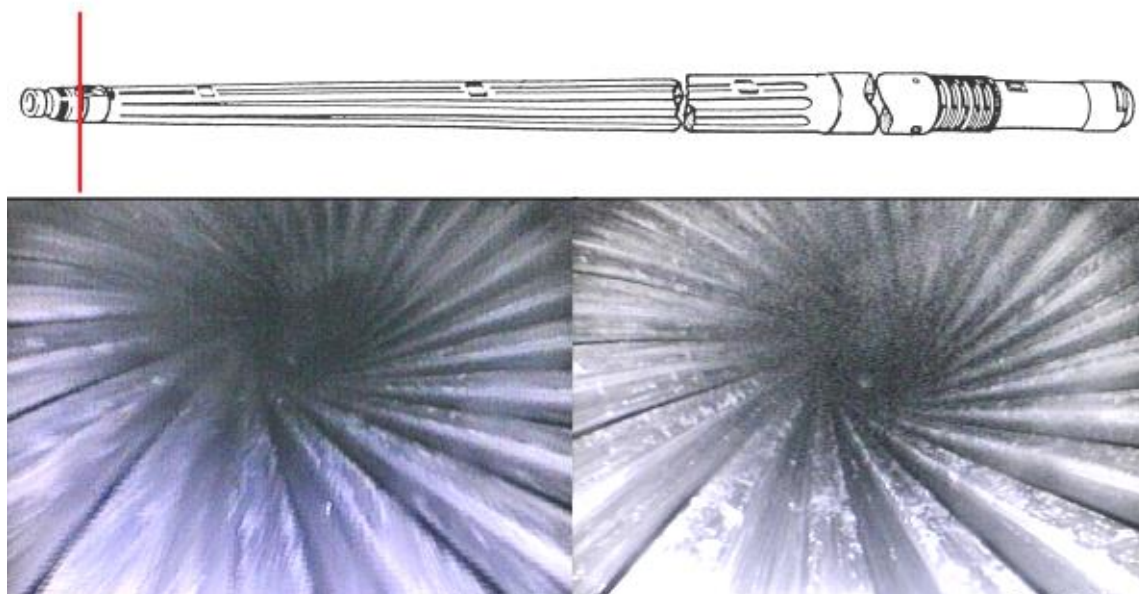
Fot. 11. Odcinek wylotowy lufy
Photo 11. Muzzle section of the barrel
