KABLE POWROTNE W ŁĄCZU SWEPOL LINK

Tadeusz SZCZEPAŃSKI

Polskie Sieci Elektroenergetyczne – Północ Spółka Akcyjna

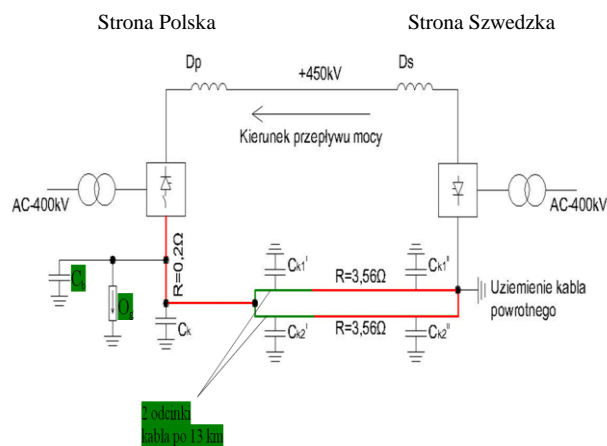
Rys.1. Schemat elektryczny układu przesyłowego Szwecja-Polska - do wyjaśnienia mechanizmu przebiegów w kablu powrotnym [własne opracowanie]

Opisany przypadek odpowiada klasycznej linii długiej otwartej na końcu, co pokazano w formie uproszczonego schematu elektrycznego na zamieszczonym rysunku 1. Zachodzące zjawisko wiąże się z prawem zachowania energii - przed uszkodzeniem napięcie statyczne na kablu powrotnym jest małe i wynosi maksymalnie 2,52 kV (przy znamionowym obciążeniu wynoszącym 1.330 A).

Z chwilą zablokowania przekształtnika, cała energia magnetyczna zgromadzona w kablu powrotnym zamienia się

w energię elektryczną, co objawia się powstaniem fali przepięciowej na końcu kabla. Rozchodząca się fala przepięciowa wędruje wzdłuż kabla i w miejscu zmiany oporności falowej (w węźle łączącym kable powrotne) następuje jej odbicie powodujące jej zwiększanie rozchodzące się w części morskiej w okolicy polskiego brzegu. Tak duże napięcie powoduje uszkodzenia izolacji kabla.

Strona szwedzka kabli powrotnych była w tym przypadku całkowicie bezpieczna od wpływu zagrożeń czynników elektrycznych, dzięki uziemieniu żyły kabla powrotnego umiejscowionemu po jej stronie.

- wymieniono po polskiej stronie morza oba odcinki kabli powrotnych na długości 13 km na nowe – oznaczone na rysunku kolorem zielonym, ze zmienionym wystrojeniem żyły roboczej (umieszczony na żyłce kabla ekran sterujący wykonano z materiału prawie 5 razy grubszego, dzięki czemu uzyskano lepsze wystrojenie pola elektrycznego kabla i większą jego odporność na pojawiające się w nim przebiegi łączeniowe),

- rozbudowano ograniczniki przebiegów pracujące po stronie polskiej (dzięki czemu zmniejszono napięcia zapłonu z 22 kV do 11 kV) – oznaczonych na rysunku jako O_b oraz powiększono pojemności załączonej baterii kondensatorów – oznaczonej na rysunku jako C_a , zmniejszającej stromość narastania przebiegów,

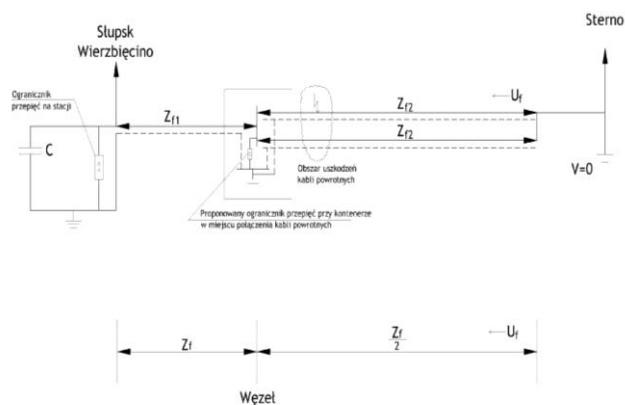
Rys.2. Kable powrotne w łączu Szwecja-Polska [własne opracowanie]

W celu ograniczenia kolejnych uszkodzeń kabli powrotnych, od uszkodzeń elektrycznych, najprostszym rozwiązaniem jest zainstalowanie ograniczników przepięciowych przy polskim brzegu morskim w miejscu, w którym połączono kabel powrotny przychodzący ze stacji DC w Wierzbicinie z dwoma kablami powrotnymi wchodzącymi do morza i łączącymi stację Sterno (tam gdzie następuje zmiana oporności falowej, tj. w węźle elektrycznym znajdującym się w szafce kablowej przy kontenerze po stronie polskiej). Ograniczniki przepięciowe powinny być dobrane na obciążalność udarową około 30 kA - tj. 3 x 10 kA i napięcie robocze 11 kV (podobnie jak w stacji Wierzbicino), obowiązkowo wyposażone w liczniki zadziałań. Uziemienie ograniczników przepięć oraz wszystkie ekrany kabli powrotnych powinny być połączone z nowo zbudowanym uziemieniem o rezystancji mniejszej niż 5 Ω. Szczególnie narażony obszar uszkodzeń kabli powrotnych pokazano na rysunku 2.
