Andrzej Ajdukiewicz, Andrzej Malczyk, Marek Właszczuk

Rekonstrukcja i modernizacja zamku w Rybniku

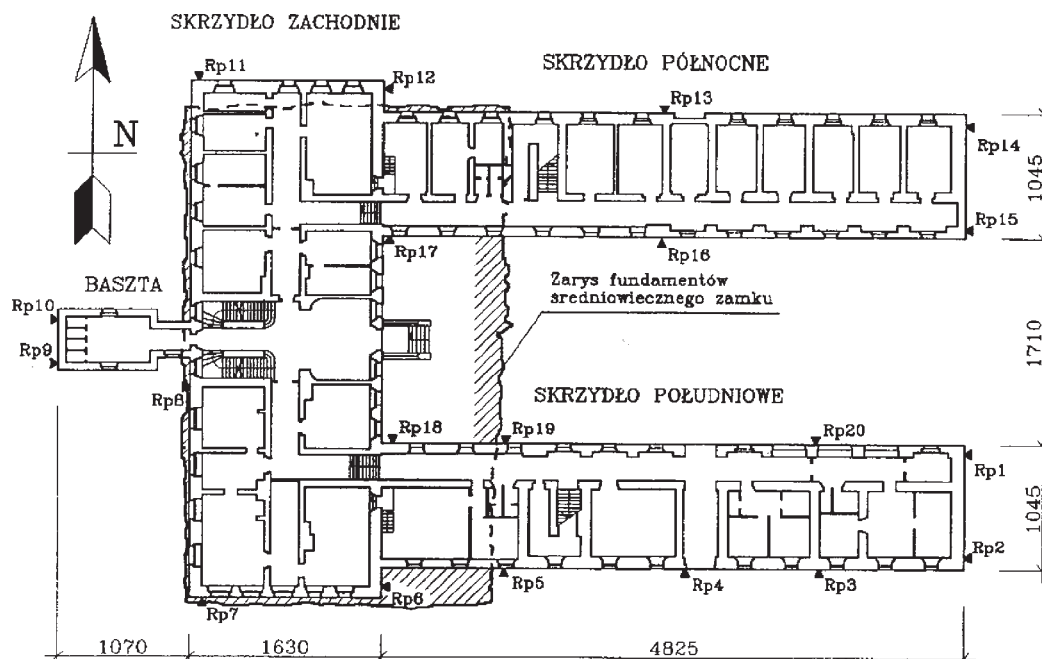
Rys. 1. Rzut parteru zamku w Rybniku

Ostatecznie stwierdzono, że przyczyną pęknięć, rys i wychyleń ścian skrzydła południowego, baszty i skrzydła północnego było obniżenie poziomu zwierciadła wody gruntowej spowodowane eksploatacją płytko zalegających pokładów węgla [1]. W wyniku tego szczególnie fragmenty budynku zamku zaczęły nierównomiernie osiadać, a najbardziej te, które spoczywały na niekontrolowanym nasypie. Za dodatkową przyczynę lokalnych uszkodzeń murów skrzydeł południowego i północnego uznano posadowienie na starych fundamentach z XIV w. (rys. 1).

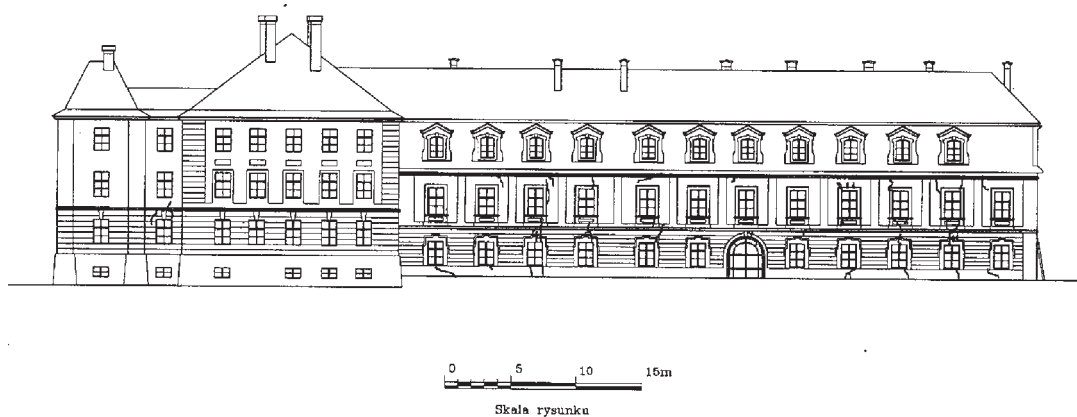
Rys. 2. Zarysowania na elewacji skrzydła południowego

Zarysowania ścian skrzydła południowego wciąż jednak narastały i zaczęły obejmować wszystkie jego kondygnacje (rys. 2). Budynek skrzydła zaczął się wychylać w kierunku południowym. W 1988 r. zaobserwowano zarysowania w baszcie, a następnie w skrzydłach północnym i zachodnim. W 1989 r. uszkodzenia były już tak poważne, że ze względów bezpieczeństwa postanowiono ewakuować ówczesnego użytkownika zamku, którym był Sąd Rejonowy w Rybniku. Przez okres dwóch lat obiekt stał opustoszały, a postępujące uszkodzenia powodowały zniszczenia w coraz większej części zamku.

nić w murach skrzydła południowego przedstawiono na rys. 2). Wchylenie z pionu ścian skrzydła południowego osiągnęło wartość 90 mm na wysokości 6,0 m (15 mm/m). Lokalne obniżenia posadzki na parterze skrzydła południowego dochodziły do 150 mm.

- wykonanie obustronnych opasek żelbetowych wzdłuż ścian nośnych skrzydła południowego założonych poniżej poziomu posadzki parteru, oraz opasek jednostronnych wzdłuż ścian skrzydła północnego,
- wykonanie jednostronnych opasek żelbetowych poniżej poziomu posadzek piwnic w skrzydle zachodnim i baszcie,
- wzmocnienie sklepień krzyżowych od góry żelbetowym płaszczem o grubości 60 mm, a od spodu poprzez wykonanie powłoki z betonu natryskowego założonej na oczyszczone ciśnieniowo podłoże ceglane,
- wymianę stropów drewnianych nad parterem,
- wzmocnienie dobrze zachowanych stropów drewnianych nad I i II piętrem (rys. 4, 5) poprzez zespolenie belek stropowych z płytą żelbetową, ze względu na zmianę funkcji pomieszczeń,
- wykonanie wieńców żelbetowych w poziomach wszystkich stropów,
- wzmocnienie nadproży okiennych.

W celu zmniejszenia nacisków pod ławami spoczywającymi na gruncie nasypowym opaski żelbetowe w skrzydle południowym wykonano obustronnie, a następnie połączono poprzez mur fundamentowy kotwami $\phi 32$ mm w rozstawie 1,5 m. Pozostawione zostały odchylone z pionu ściany podłużne skrzydła południowego, a nowe stropy wykonane zostały poziomo.

W 1996 r. przystąpiono do iniekcji wszystkich rys w ścianach i nadprożach. Iniekcję wykonano grawitacyjnie kompozycjami na bazie Epidianu 5 z dodatkiem plastyfikatorów.

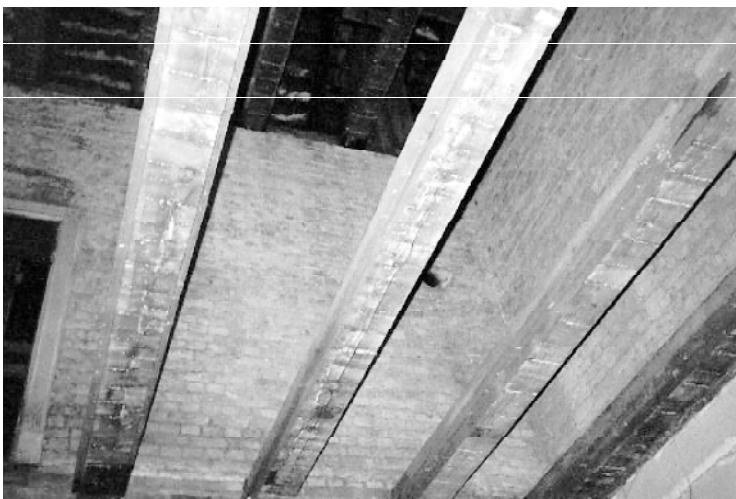
Rys. 4. Odślonięte belki stropu drewnianego nad salą I piętra

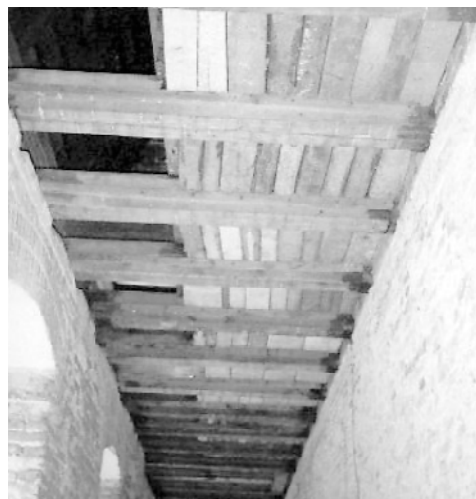
Rys. 5. Odślonięte belki stropu drewnianego nad korytarzem

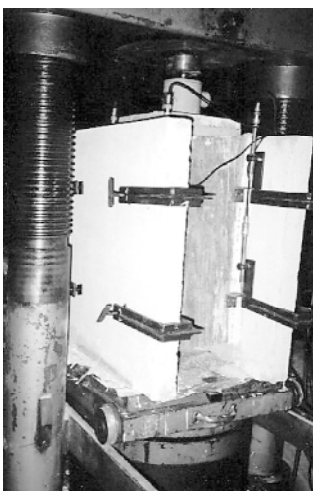
Rys. 6. Badania nośności łączników rurowych w modelach stropu (badanie ścinanie między płytą żelbetową i drewnianą belką)

W badaniach wykorzystano drewno pozyskane z belek stropów zamku, pochodzące z XVIII w. i z okresu remontu w 1938 r. W modelach konstrukcji stropu (rys. 6) za pomocą prasy wymuszano pionowe przemieszczenia odcinka belki stropowej względem dwóch płyt żelbetowych zespolonych z belką stalowymi łącznikami rurowymi. Modele badano w pełnym zakresie obciążenia aż do zniszczenia, mierząc wzajemne przemieszczenia drewna i betonu w poziomach osi łączników rurowych. Wartości przemieszczeń odpowiadające liniowej charakterystyce pracy modeli wahały się w granicach od 0,10 mm do 0,28 mm, a przedział nośności dla całego modelu wynosił od 141 kN do 185 kN.

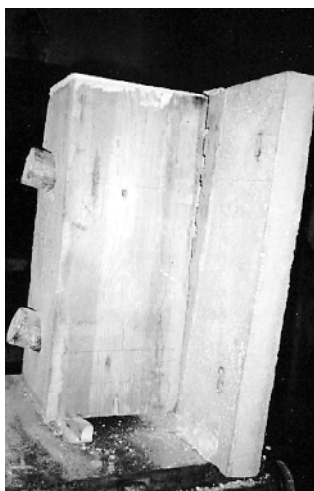
Rys. 7. Stan łączników po zniszczeniu modelu

Utrata wytrzymałości złącza na przecinanie związana była z obrotem łączników w drewnie prowadzącym do lokalnego miażdżenia betonu w płycie. Łączniki rurowe wypełnione betonem nie ulegały deformacji (rys. 7).

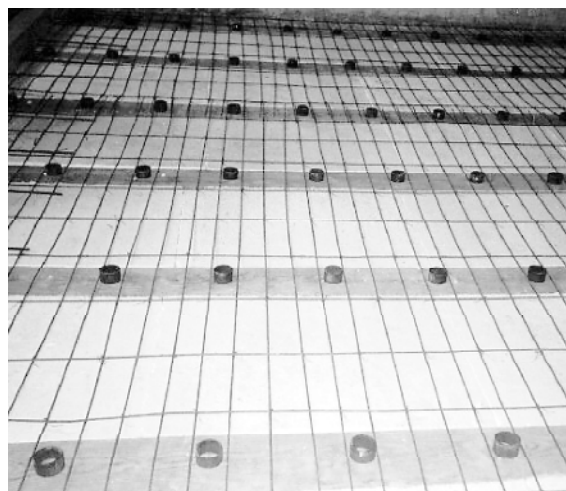
Rys. 8. Zbrojenie płyty stropu z osadzonymi w belkach łącznikami rurowymi

Na podstawie wyników badań modelowych zaprojektowano wzmocnienie istniejących stropów drewnianych o łącznej powierzchni 2800 m². Przeciętny rozstaw łączników rurowych wynosił 400 mm dla stropów o rozpiętości belek 6,0 m i obliczeniowego obciążenia użytkowego 2,8 kN/m². Łączniki rurowe osadzone były „na sucho” w otworach pierścieniowych o głębokości 40 mm, wyciętych w belkach stropowych. Widok stropu przed betonowaniem płyty pokazano na rys. 8.

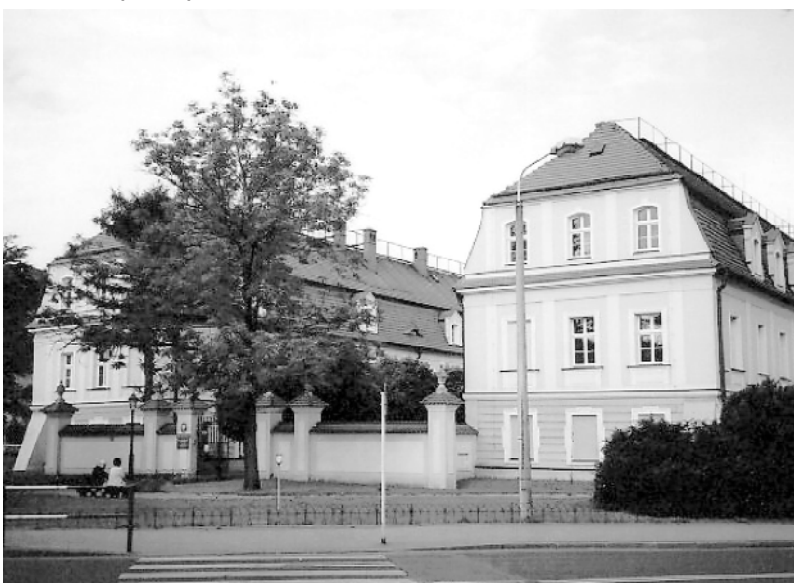
Rys. 9. Widok skrzydeł bocznych zamku od strony wschodniej

Prace związane z modernizacją i rekonstrukcją zamku zakończono w 1998 r. W roku 1999 obiekt został nagrodzony w krajowym konkursie „Modernizacja Roku 1999”, w kategorii „Budynki Zabytkowe”. Zrealizowane projekty wzmocnień fundamentów i stropów były monitorowane przez okres 5 lat od chwili ich wykonania. W tym czasie w obiekcie nie stwierdzono odnawiania się uszkodzeń, a zaproponowane rozwiązania sprawdziły się w praktyce. Na fotografiach (rys. 9 i 10) przedstawiono obecny stan obiektu.

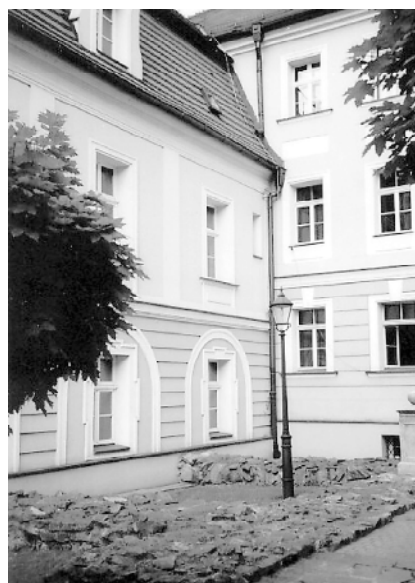
Rys. 10. Dziedziniec zamku z odsłoniętymi fragmentami murów z XIV wieku
