# Wpływ zmiennej krzywizny terenu przy przejściu frontu eksploatacyjnego na stan techniczny wielorodzinnego budynku mieszkalnego

The influence of a variable ground curvature at the passing of an exploitation front on the technical condition of a multi-family residential building

**Treść:** W artykule przedstawiono wyniki pomiarów terenowych mających na celu określenie wielkości i charakteru zmian krzywizny powierzchni terenu w trakcie przejścia frontu eksploatacyjnego, oraz jej wpływ na stan techniczny wielorodzinnego, tradycyjnego budynku mieszkalnego. Krzywiznę terenu w bezpośrednim sąsiedztwie obserwowanego budynku namierzono technikami geodezyjnymi. Dodatkowo monitorowano również zmiany geometrii samej konstrukcji budynku. Pozwoliło to na określenie zależności pomiędzy obiema krzywiznami: budynku oraz sąsiadującego z nim bezpośrednio terenu. Pomiary prowadzono w Bytomiu w okresie: październik 2014 – grudzień 2016. Łącznie wykonano 35 cykli pomiarowych.

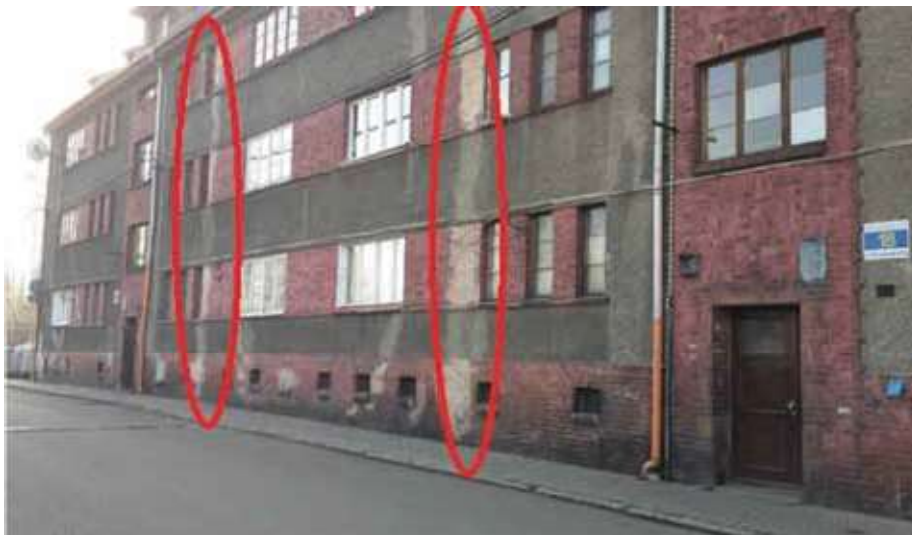
Rys. 5. Strefy osłabione w przeszłości, obecnie przemurowane, bez zarysowań na zewnętrznej, podłużnej ścianie południowej (stan na październik 2014)

Pozostałe trzy przemurzenia na podłużnych ścianach zewnętrznych (rys. 5, 6) nie wykazały zauważalnych uszkodzeń w trakcie prowadzonych prac pomiarowych. Podłużna ściana środkowa – najmniej perforowana (o największej sztywności) również nie została w tym czasie uszkodzona.

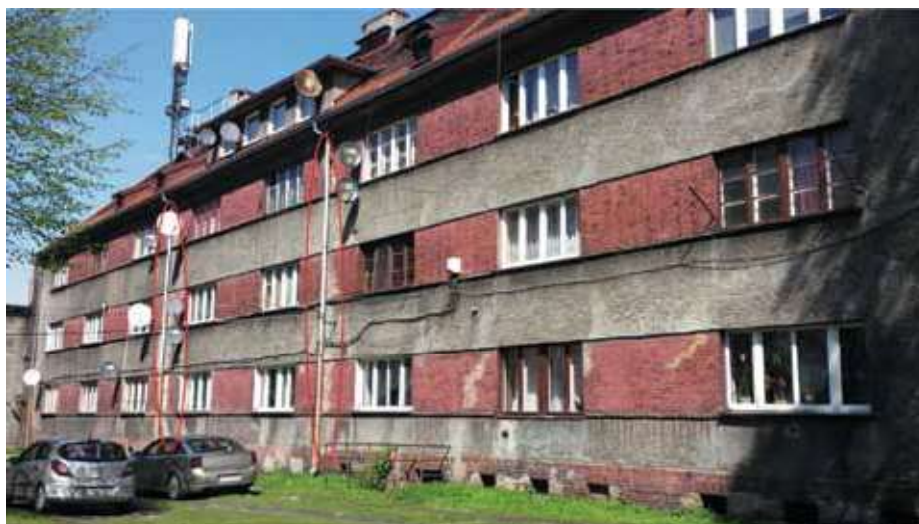
Rys. 6. Strefy osłabione w przeszłości, obecnie przemurowane, bez zarysowań na zewnętrznej, podłużnej ścianie północnej

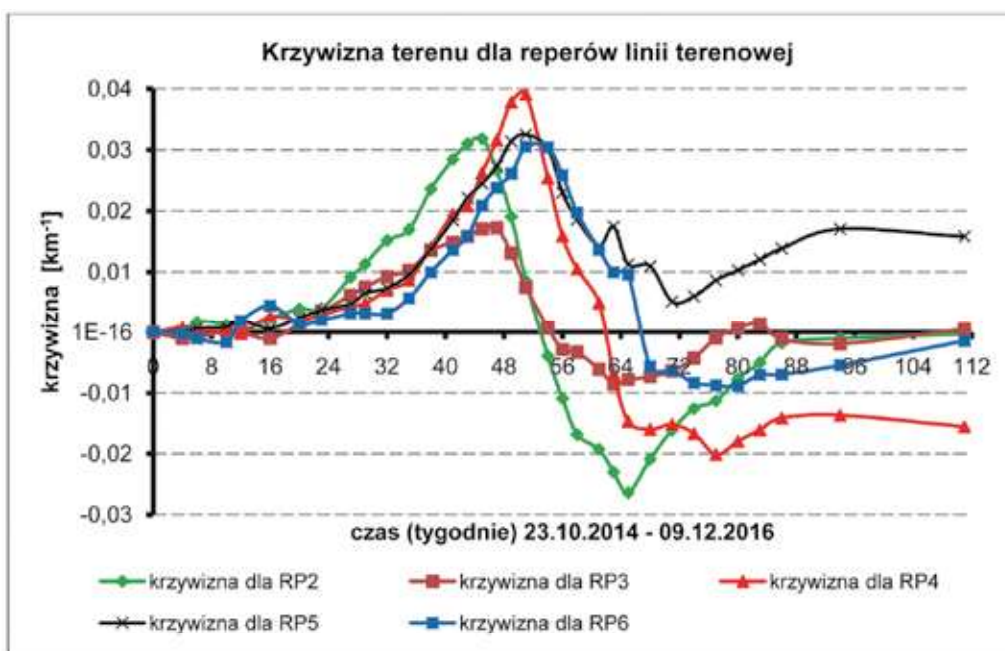
Maksymalną krzywiznę wypukłą dla repera nr 2 zaobserwowano najwcześniej (25.08.2015). Wraz z postępowaniem prac eksploatacyjnych wartości ekstremalne krzywizny pojawiały się na kolejnych reperach linii. Było to zgodne z kierunkiem przejścia frontu eksploatacyjnego. Wielkości maksymalnego promienia krzywizny w monitorowanej lokalizacji wynoszą ok. 25 – 30 km, co odpowiada I kategorii górniczej. Zaobserwowano również, że do momentu uzyskania maksymalnej krzywizny wypukłej przyrastanie wartości tego parametru następowało płynnie. Natomiast w trakcie zmiany charakteru wygięcia terenu z wypukłego na wklęsły płynność ta na niektórych punktach została zagubiona. Przyczyną takiego stanu rzeczy może być błąd pomiarowy, ale również niejednorodna budowa geologiczna czy reaktywacja starych zasobów. Wyniki pomiarów pokazują, jak lokalna krzywizna jest zmiennym i trudno prognozowalnym parametrem (*Ostrowski 2006*). Szczególnie na krótkich odcinkach terenowych odpowiadających długościom pojedynczych budynków. Po przejściu frontu eksploatacyjnego widać duży rozrzut ostatecznych wartości krzywizny terenowej, np. na reperze nr Rp5 nie zaobserwowano wykształcenia się krzywizny wklęsłej. Dla reperów nr Rp2, Rp3 i Rp6 ostateczna krzywizna jest bliska zeru, natomiast dla dwóch pozostałych

punktów odbiega od zera. Wyniki wskazują ponadto, że po przejściu frontu eksploatacyjnego teren pozostał pofalowany, a lokalna krzywizna terenu jest nawet w skrajnych przypadkach różna co do znaku. Pomiary zakończono w grudniu 2016 roku, już po ujawnieniu się deformacji terenu związanych z eksploatacją tej ściany.

Rys. 9. Wykres lokalnych krzywizn dla poszczególnych punktów terenowej linii pomiarowej  
 Fig. 9. The graph of the local curvatures for the respective points of the ground measurement line

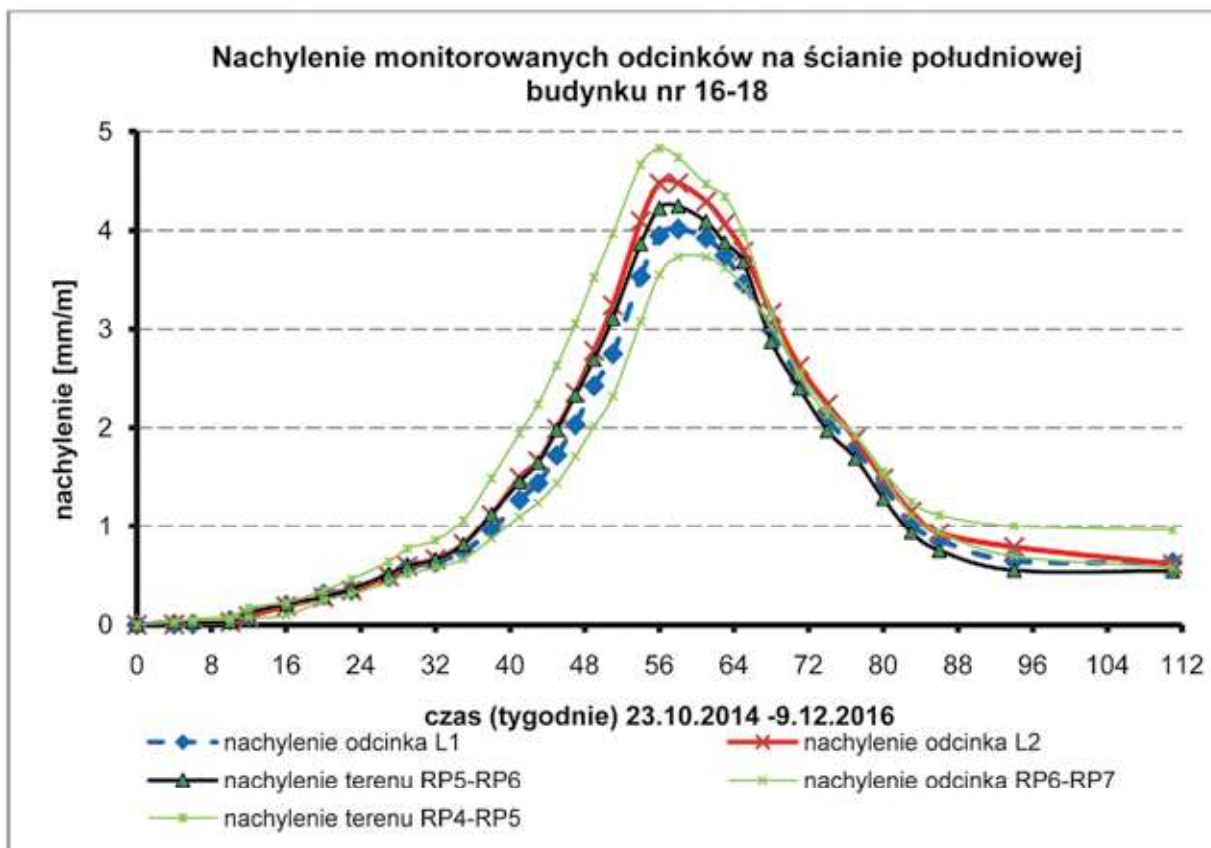
Na wykresie (rys. 11) zestawiono wyniki zmian nachyleń budynku oraz podłoża w bezpośrednim jego sąsiedztwie. Najbliższy obiekt znajduje się odcinek terenowy RP5-RP6 (rys. 2). Nachylenia terenu i budynku są praktycznie identyczne w całym okresie objętym monitoringiem. Świadczyć to może o tym, że lokalizacja punktów terenowych w stosunku do budynku została dobrana poprawnie, a wyniki z reperów terenowych odzwierciedlają ruchy powierzchni w bezpośrednim sąsiedztwie budynku. Na rys. 11 zestawiono również wykresy nachyleń dla sąsiednich odcinków linii terenowej, aby pokazać w nieco szerszym zakresie ruchy powierzchni terenu w otoczeniu budynku. Wraz ze zbliżaniem się frontu eksploatacyjnego następowało zwiększanie się nachyleń zarówno budynku, jak i odcinków linii terenowej. Największą ich wartość zaobserwowano na przełomie listopada i grudnia 2015 roku - nieco ponad 4mm/m. Front eksploatacyjny znajdował się wówczas na wysokości monitorowanego obiektu. Najważniejszą z punktu widzenia prowadzonych pomiarów szukaną wielkością była tutaj ewentualna deformacja budynku (krzywizna). Dlatego na

nie występowałyby przez cały okres trwania pomiarów. W analizowanym wypadku jest inaczej. Można tutaj zauważyć najpierw wzrosty, a później spadki wartości nachyleń linii L1 i L2 łączących repery ściennie odpowiednio RP161-R163 i RP163-R183 (rys. 10). Ujawnia się tu zatem efekt dopasowywania się budynku do podłoża i jego krzywizna. Wraz z zanikiem nachyleń, któremu towarzyszyło oddalanie się frontu eksploatacyjnego na zachód od budynku, następowało również zmniejszanie się różnic pomiędzy nachyleniami odcinków L1 i L2. Wyniki wskazują zatem na zmniejszanie

Rys. 11. Zmiany nachylenia monitorowanych odcinków ściany południowej budynku w czasie wraz ze zmianami nachylenia terenu w bezpośrednim sąsiedztwie budynku

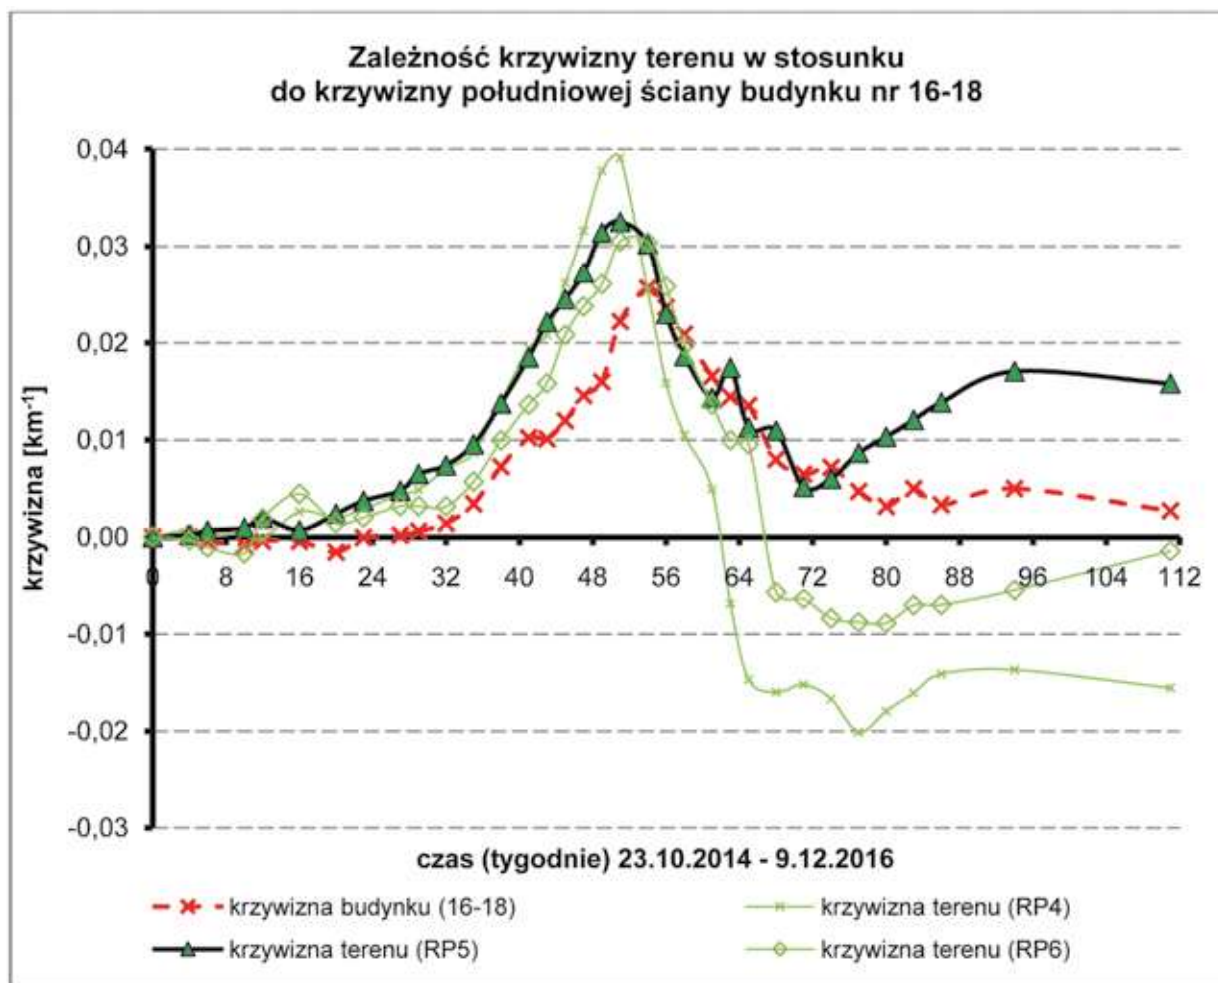
Rys. 13. Zależność krzywizny podłoża w stosunku do krzywizny południowej ściany budynku nr 16-18

Wszystkie trzy repery (RP 4, 5, 6) bezpośrednio sąsiadujące z monitorowaną ścianą budynku (rys. 2) wykazują większą niż budynek krzywizny wypukłe. Wykres (rys. 13) przedstawia zmiany zakrzywienia terenu oraz konstrukcji w czasie prowadzonych prac pomiarowych.

Wraz ze zbliżaniem się frontu eksploatacyjnego krzywizna wypukła terenu zaczynała narastać. Maksymalną wartość zanotowano wcześniej niż w przypadku nachyleń. Przesunięcie w czasie wynosi ok. 1 miesiąca. Na deformujące się podłoże zareagował również budynek. Zaczął się on ugiąć, ale w mniejszym niż podłoże stopniu. Maksymalna krzywizna powierzchni terenu na reperach nr 5 i 6 bezpośrednio sąsiadujących z budynkiem (rys. 2) wywołała również maksymalne jego krzywizny. Do momentu narastania krzywizny terenowej obiekt tylko częściowo dopasowywał się do kształtu powierzchni terenu. Deformacje budynku stanowiły wówczas ok. 50-80% w stosunku do odkształceń podłoża. W momencie zmniejszania się krzywizny terenu, po tym jak osiągnęła ona już maksymalną wartość wypukłą, deformacje budynku również zaczęły zanikać, ale tempo tych zmian było wolniejsze. W rezultacie spowodowało to, że krzywizna podłoża i budynku osiągnęły zbliżone wartości. Następnie wraz z oddalaniem się frontu zaobserwowano ponowny wzrost krzywizny wypukłej w terenie dla punktu terenowego nr 5. Sąsiednie repery linii

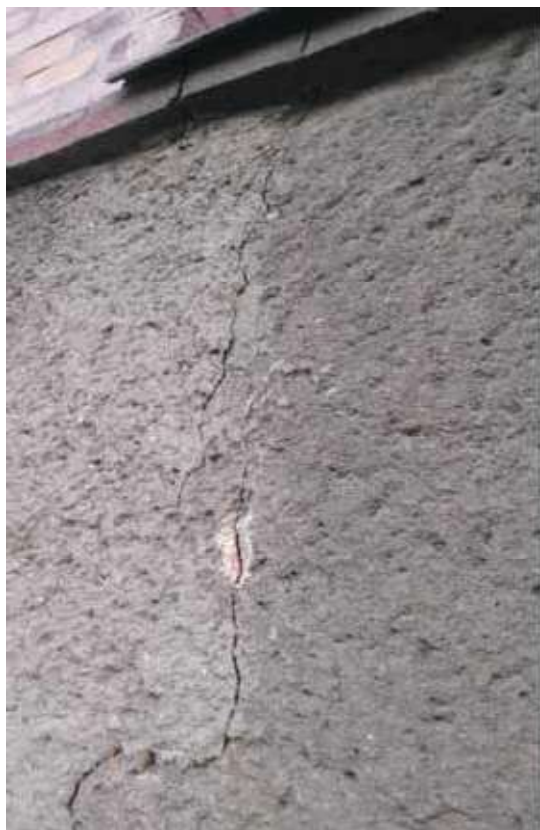
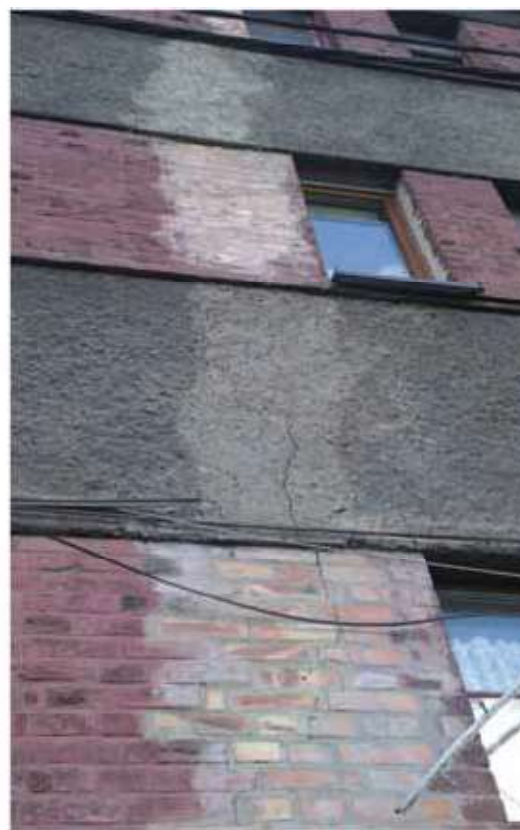
Na skutek powstałej krzywizny terenu w bezpośrednim sąsiedztwie monitorowanego budynku doszło do uszkodzeń jego konstrukcji w postaci pionowych zarysowań na monitorowanej ścianie (rys. 14) w jednej z przemurowywanej poprzednio stref – przemurowanie widoczne na fotografii (rys. 5) po prawej stronie.

Deformacje podłoża spowodowały zatem ponowne uszkodzenie budynku w osłabionym na skutek poprzednich eksploatacji fragmencie konstrukcji. Rysa pojawiła się na konstrukcji budynku w listopadzie 2015 roku, w momencie maksymalnego wygięcia powierzchni terenu w monitorowanej

**Rys. 14. Zarysowania monitorowanej południowej ściany budynku powstałe w trakcie prowadzonej w tym miejscu eksploatacji**

strefie – bezpośrednio przy budynku. Promień krzywizny terenu wynosił wówczas  $R \sim 30$  km. Po ujawnieniu się zarysowania w listopadzie 2015 roku rysę ponownie usunięto przez przemurzenie fragmentu ściany. Do końca prowadzonych badań nie zaobserwowano już ponownych uszkodzeń konstrukcji budynku. Zmiana kształtu tynku w strefie między kondygnacyjnej (dobrze widoczna w górnej strefie budynku) pokazuje, że były w tym miejscu prowadzone prace renowacyjne w okresie objętym badaniami pomiarowymi (rys. 15, 16).

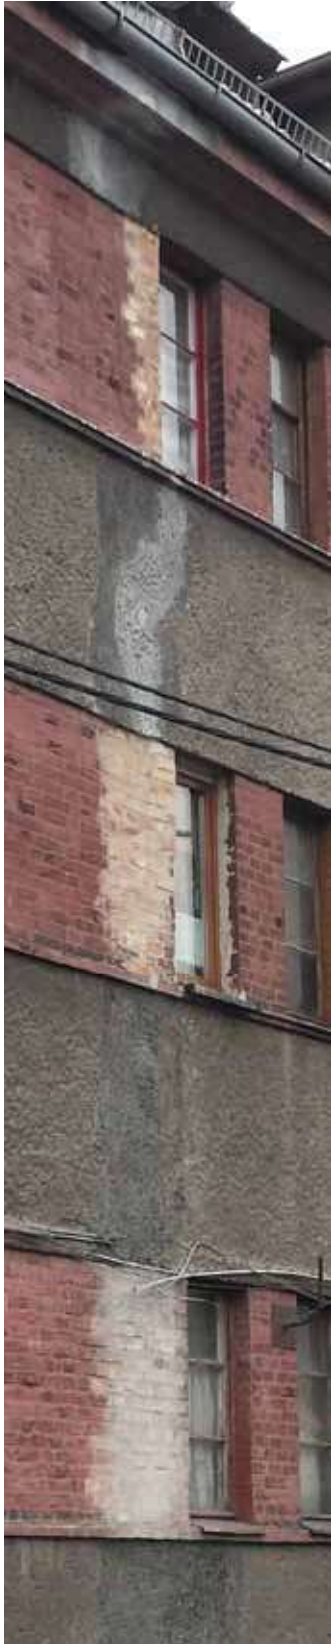
Rys. 15. Przemurowanie nr 1 (stan na grudzień 2016)  
Fig. 15. Re-bricking no. 1 (as for December 2016)

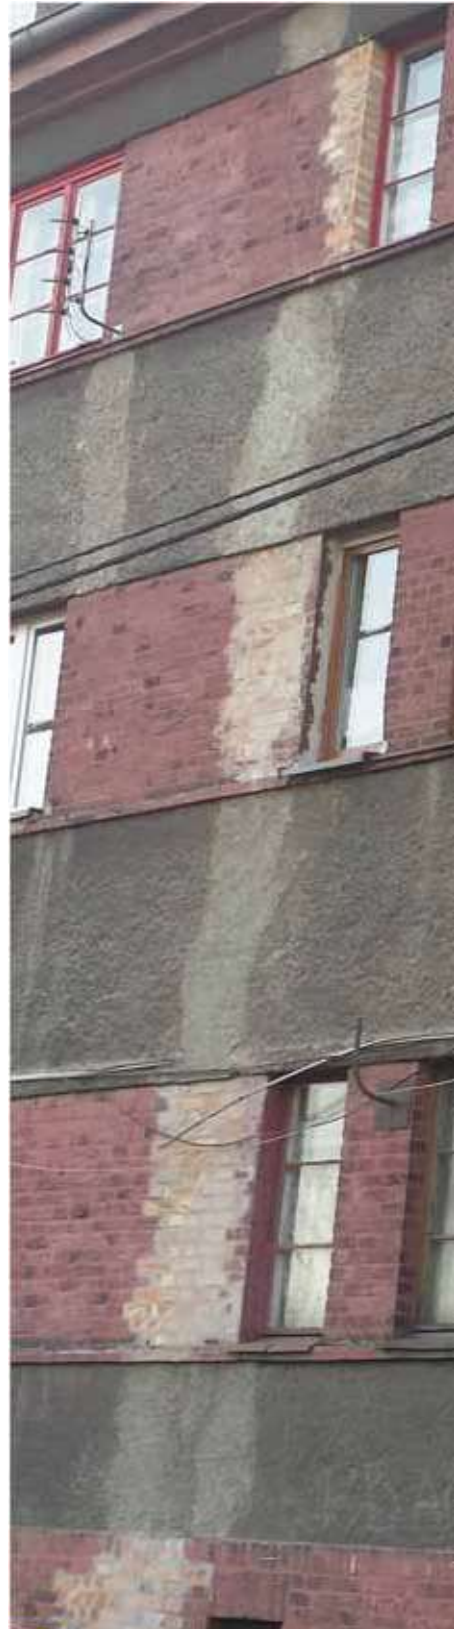
Rys. 16. Przemurowanie nr 1 (stan na październik 2014)  
Fig. 16. Re-bricking no. 1 (as for October 2014)
