# PRZYKŁADY MODERNIZACJI I NAPRAW OBIEKTÓW BUDOWLANYCH

**Streszczenie:** Artykuł dotyczy zakresu i analizy opłacalności modernizacji i napraw dwóch obiektów: budynku leśniczówki oraz domu wielorodzinnego. Remonty polegają na naprawie uszkodzeń w istniejącej części leśniczówki przed dobudowaniem nowej części obiektu oraz na adaptacji pomieszczeń mieszkalnych budynku wielorodzinnego na lokale handlowo-usługowe.

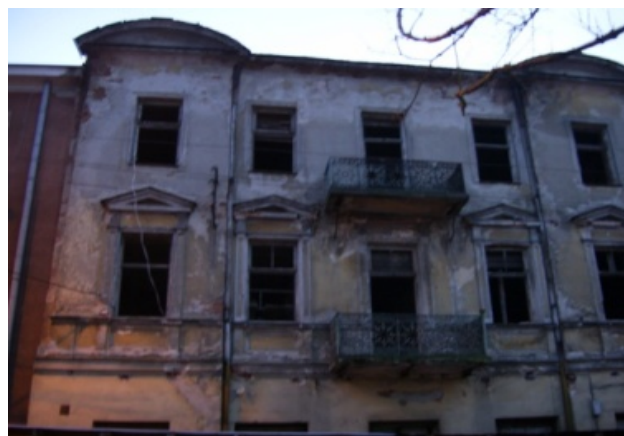
Każdy budynek wskutek niewykonywania bieżących napraw i konserwacji konstrukcji stopniowo ulega niszczeniu i degradacji (rys. 1).

Rys. 1. Budynek przed modernizacją, zlokalizowany przy ul. Rządowej w Łomży (Tomaszewicz, 2007)

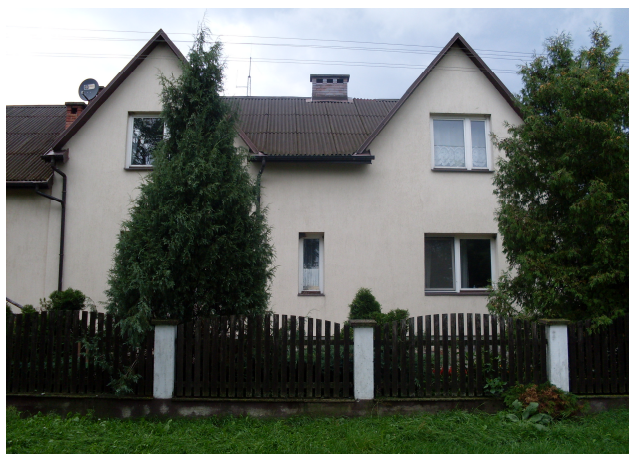
Rys. 2. Leśniczówka w Baczach Mokrych

Ogólny stan techniczny budynku leśniczówki należało określić jako niezadowalający. W dobrym stanie technicznym był fundament w 2/3 górnej wysokości. Pozostała część fundamentu była w złym stanie technicznym, wywołanym przedostaniem się do fundamentu agresywnych ścieków z pobliskiego szamba, które zostało niebawem zlikwidowane. Dodatkowo podczas prac wzmacniających ścianę szczytową budynku leśniczówki nastąpiła awaria, która była spowodowana niewłaściwym podbijaniem fundamentu.

W istniejącym budynku leśniczówki fundament był wykonany z kamienia. Wykonawca według Inspektora Nadzoru popełnił błąd przy podbijaniu tego fundamentu podczas wykonywania ław. Nie przeprowadzono podbijania fundamentu odcinkami, tylko wykonano odkrywkę pod całą długością ściany szczytowej. Podbijanie miało wzmocnić istniejący fundament i należało je wykonywać mijankowo, co drugi odcinek o długości około 1,0 m. Podczas robót naprawczych nastąpiła trzydniowa przerwa świąteczna, podczas której intensywne opady deszczu, spowodowały podmycie fundamentu z kamienia istniejącej części leśniczówki, a w konsekwencji jego pęknięcie i przewrócenie się ściany szczytowej budynku.

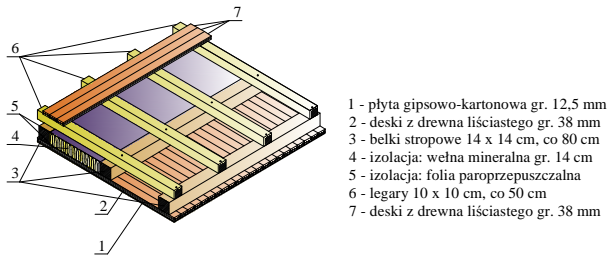
Rys. 3. Schemat rozwiązania konstrukcyjnego drewnianego stropu leśniczówki

Ustalono zakres prac remontowych (Sieczkowski i in., 1983; Ściślewski, 2004; Buczkowski, 2009; Rudziński, 2010). W części istniejącej budynku leśniczówki fundament wykonany został z kamienia, a stropy nad parterem są drewniane legarowo-listwowe (rys. 3). Pierwotnie były to stropy z zamocowaną od spodu trzciną. Podczas prac związanych z realizacją dobudowanej części leśniczówki w stropach zostały wymienione poszczególne elementy. Stan techniczny belek wymagał dokonania wymiany (trzy belki były spróchniałe, a dwie pęknięte) (Klima, 1997). Od spodu trzcinę wymieniono na płyty gipsowo-kartonowe zwykłe GKB o grubości 12,5 mm. Na belkach stropowych zamontowane zostały nowe legary i na nich ułożono ślepą podłogę z desek z oblistwowaniem.

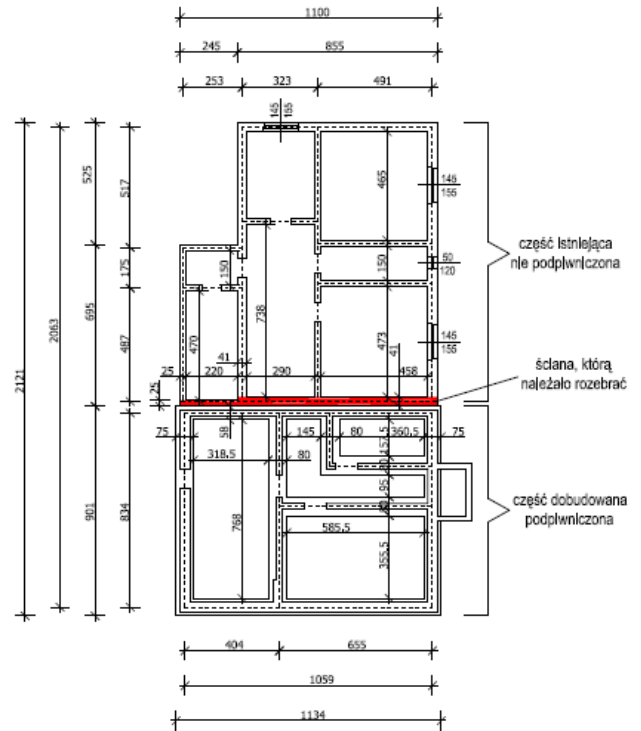
Rys. 4. Rzut fundamentów dobudowanej leśniczówki i ścian części istniejącej

Fundament pod ścianą (rys. 4 i 5) o długości 11,0 m należało podzielić na 10 równych odcinków, każdy po 1,10 m (rys. 6). Następnie (zgodnie z numeracją na rys. 6) powinno się odkopać odcinki nieparzyste, to jest 1, 3, 5, 7 oraz 9. Odcinki te należało podkopywać na długościach 1,40 m oraz szerokości około 1,0 m z pochyleniem skarpy 1:1, celem umiejscowienia szkieletu zbrojenia w wykopanym odcinku oraz zapewnienia możliwości zabetonowania danego odcinka. Do prac na kolejnych odcinkach (tym razem parzystych, to jest 2, 4, 6, 8 i 10 – odcinki po 80 cm) można było przystąpić po 3-5 dniach od chwili betonowania ścian, to jest po osiągnięciu przez beton 50% zakładanej wytrzymałości. Różne sposoby podbijania fundamentów zostały szczegółowo opisane w pracy (Sieczkowski i in., 1983).

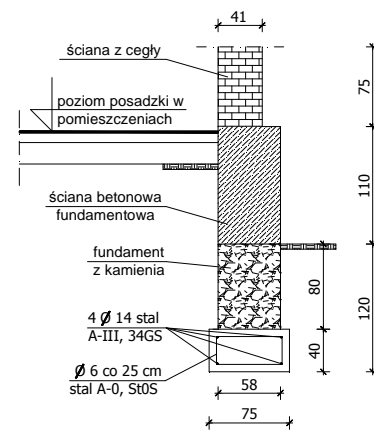
Rys. 5. Widok podbitego fundamentu z kamienia w przekroju

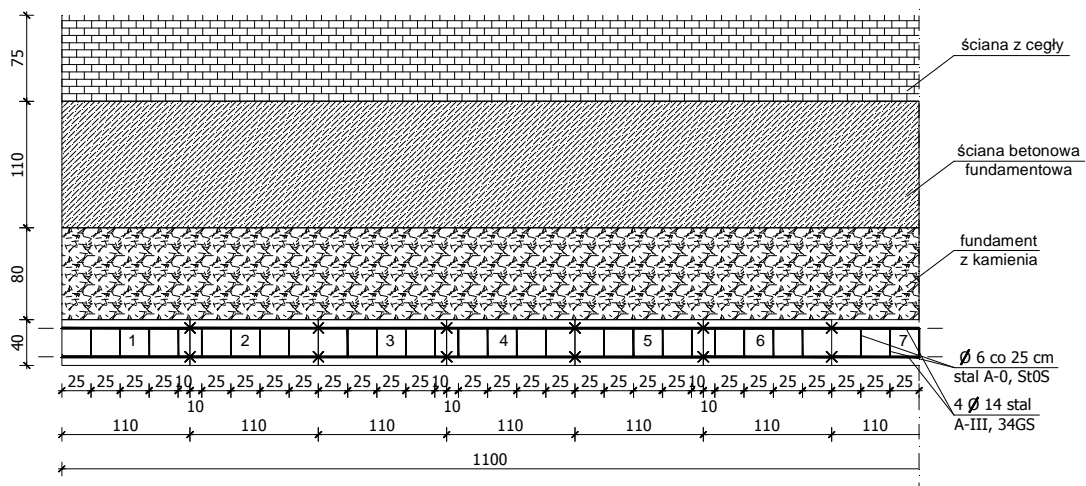
Rys. 6. Fragment rozplanowanego podbicia fundamentu wraz ze zbrojeniem odcinkowym

Montaż zbrojenia należało przeprowadzić na zakład przy długości zakładu minimum  $70\varnothing$  (około 100 cm w przypadku prętów  $\varnothing 14$ ) i przesunięciu zakładów sąsiednich prętów o  $25\varnothing$  (35 cm) poprzez wiązanie drutem odcinkowych szkieletów zbrojeniowych.

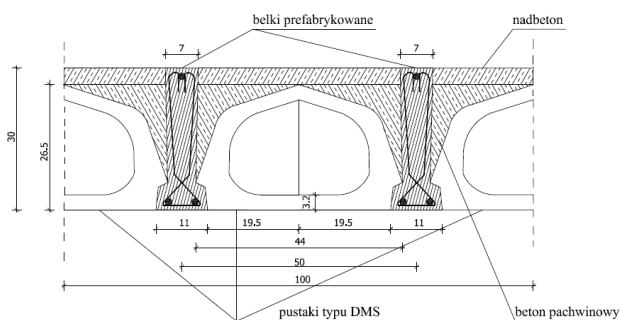
Rys. 9. Schemat stropu DMS (Tomaszewicz, 2007)

Stan techniczny budynku oceniono jako dobry. W trakcie modernizacji konieczna była wymiana pokrycia dachowego z płyt azbestowo-cementowych na pokrycie z blachy trapezowej. Strop typu DMS spełniał swoją funkcję. Jednak zmiana kwalifikacji pomieszczeń wymuszała jego wzmocnienie, by zapobiec klawiszowaniu. Stolarka okienna wraz z parapetami była w średnim stanie technicznym i została wymieniona na nową.

Wartość graniczna ugięcia została przekroczona w znacznym stopniu, dlatego należało wzmocnić strop DMS, z uwagi na przekwalifikowanie tej części pomieszczeń mieszkalnych na lokale handlowo-usługowe.

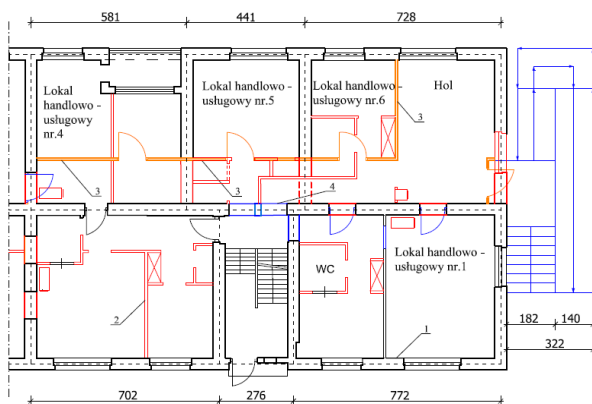
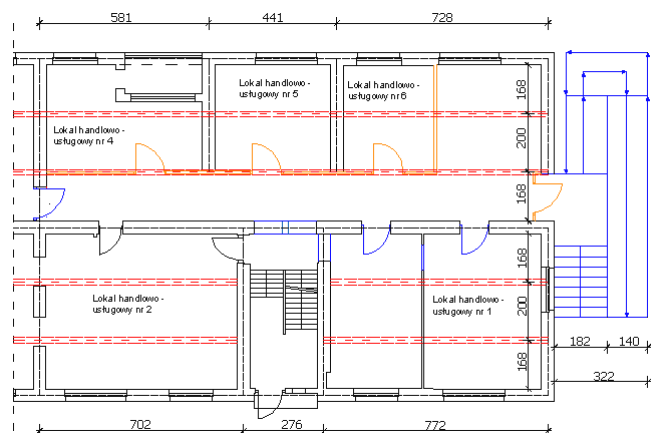
Rys. 11. Widok projektu modernizacji części parteru budynku z naniesionymi zmianami oraz z dobudowaną pochylnią dla osób niepełnosprawnych

Planowana modernizacja miała na celu utworzenie sześciu lokali handlowo-usługowych, które nie będą ze sobą połączone. Przy lokalu od strony wejścia zaprojektowany został podjazd dla osób niepełnosprawnych, od strony szczytowej budynku (rys. 11) wraz z toaletą mieszczącą się przy wejściu od strony podjazdu.

- 1 - ściany istniejące  
2 - ściany przeznaczone do rozbioru  
3 - ścianki o konstrukcji aluminiowej wypełnionej szkłem  
4 - wykonanie podjazdu dla niepełnosprawnych i zamurowanie otworów

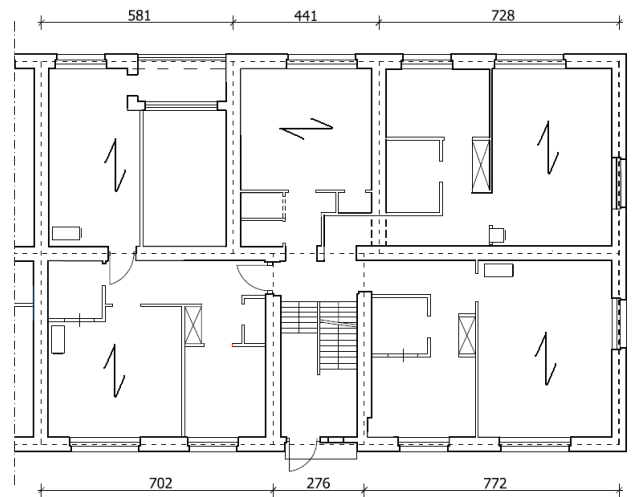
Rys. 10. Inwentaryzacja fragmentu rzutu (jednego segmentu) parteru budynku

Zakres prac remontowo-modernizacyjnych (Ściślewski, 2004; Buczkowski) obejmował zmianę usytuowania ścian działowych w dwóch z trzech segmentów budynku wielorodzinnego w celu przekształcenia pomieszczeń mieszkalnych (rys. 10) na lokale handlowo-usługowe. Budynek posiada trzy kondygnacje mieszkalne. Znajdowały się w nim mieszkania jedno-, dwu- i trzypokojowe. Zmiany projektowe naniesione w dwóch segmentach przedstawione zostały na rysunku 11.
