### 3. Powódź tysiąclecia na południu Polski – charakterystyka

## 4. Zniszczenia powodziowe, sposoby ich usuwania i naprawiania szkód

#### 4.3. Przykłady uszkodzonych budynków [8] Niewielkie budynki mieszkalne

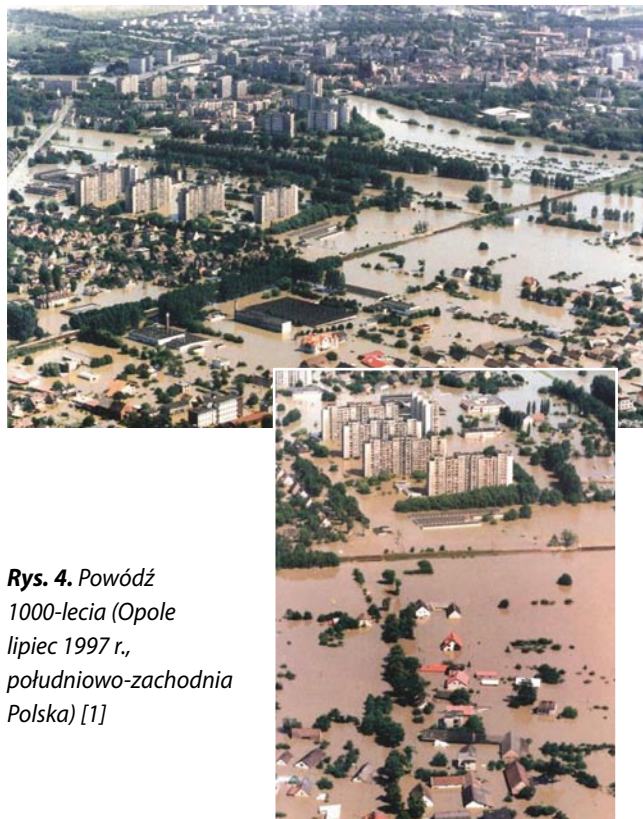
Do Opola fala kulminacyjna dotarła 10 lipca 1997 roku (rys. 4). Jako pierwsze zalane zostały południowe dzielnice miasta, co zaskutkowało zalaniem wielu znajdujących się tam zakładów produkcyjnych. Spowodowane to zostało przerwaniem wału powodziowego w dzielnicy przemysłowej i w efekcie tego pod wodą znalazły się również praktycznie wszystkie zachodnie dzielnice Opola. Było to wyjątkowe zdarzenie w historii Polski o skali, która w latach późniejszych już się nie powtórzyła, kiedy to fala powodziowa w dorzeczu górnej Odry przekroczyła o 2–3 m najwyższej dotąd notowanych stanów wód.

**Rys. 4.** Powódź 1000-lecia (Opole lipiec 1997 r., południowo-zachodnia Polska) [1]

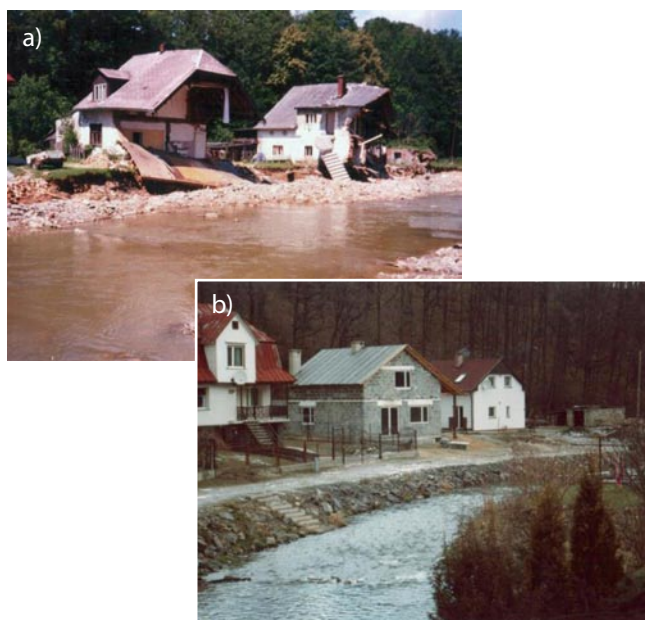
**Rys. 5.** Szkody powodziowe: a) dwa budynki mieszkalne uszkodzone przez falę powodziową (sierpień 1997), b) nowe budynki, wybudowane w miejscu uszkodzonych (październik 1998) – archiwum autora

twie niewielkiego potoku, który rozrósł się do wielkości dużej i porywistej rzeki, spowodowały wyrwanie i wypłukanie spoiwa hydraulicznego z zapraw scalających kamienie, z których wykonano fundamenty i ściany fundamentowe. Obydwa budynki były posadowione dosyć płytko (ok. 60–70 cm poniżej terenu), na co pozwalało tu podłoże skaliste (łupki fyllitowe). Dodatkowo poślizg kamiennych fundamentów na podłożu skalistym również przyczynił się do utraty stabilności budynków, a w konsekwencji utraty stateczności ich części nośnych. Stan techniczny budynków już przed powodzią budził poważne zastrzeżenia i należało go uznać co najmniej za awaryjny. Ze względu na obszerny zakres uszkodzeń ratowanie budynków

stało się niecelowe zarówno ze względów technicznych, jak i ekonomicznych.

Wkrótce po powodzi pozostałości tych budynków zostały rozebrane i po upływie roku w tym samym miejscu powstały nowe budynki (rys. 5).

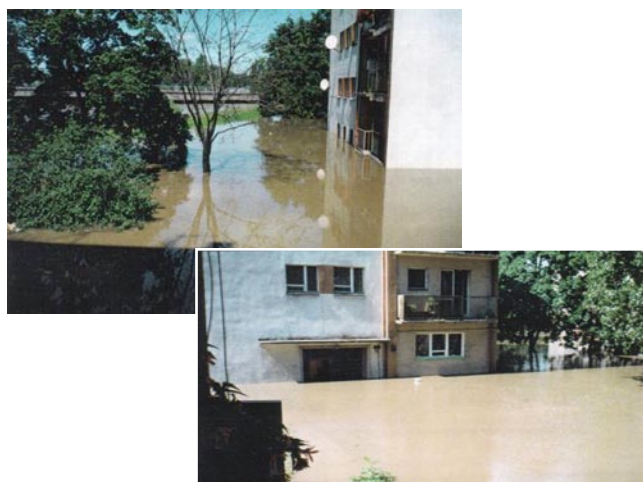
Jest to pięciokondygnacyjny budynek mieszkalny przeznaczony dla 18 rodzin (rys. 6, 7), zlokalizowany w Opolu pomiędzy Kanałem Ulgi a rzeką Odram, w bezpośredniej bliskości wału przeciwpowodziowego chroniącego brzegi wspomnianego wyżej Kanału Ulgi. Obiekt ten wzniesiono w technologii monolitycznej-tradycyjnej ok. roku 1965. Ma on fundamenty pasmowe (betonowe zbrojone). Ściany piwnic wykonano z cegły pełnej na zaprawie cementowej, natomiast ściany kondygnacji wyższych z cegły szczerelinówki i cegły pełnej (wewnętrzne). Budynek wyposażony został w gęstożebrowe stropy typu „DZ”. Woda, która zalała przyległy teren, przelała się przez koronę wału ochronnego, nie tworząc już fali uderzeniowej wdarła się do wnętrza budynku. Lustro wody spokojnie podnosiło się do wysokości ok. 2,5 m powyżej poziomu terenu. Po ustąpieniu wody, która w tym miejscu utrzymywała się przez okres czterech dni, nie stwierdzono żadnych uszkodzeń zewnętrznych w konstrukcji obiektu. W piwnicach, których podłoga znajdowała się na dwóch różnych poziomach, deformacjom i spękaniom uległy posadzki wraz ze stojącymi na nich ściankami działowymi. Część tych ścianek wkrót-

**Rys. 6.** Budynek zalany wodami powodziowymi do połowy wysokości parteru (sierpień 1997) – archiwum autora

Do dzisiaj nie zaobserwowano objawów świadczących o naruszeniu konstrukcji budynku lub osłabieniu któregośkolwiek z jej elementów (rys. 6, 7).

ce się zawałiła. Budynek poddano naturalnemu osuszeniu przez okres ok. jednego roku po usunięciu wewnętrznych tynków do wysokości ok. 50 cm powyżej najwyższego poziomu lustra wody powodziowej. Przez okres jesienno-zimowy był on nieprzerwanie ogrzewany. Wykonano nowe podłóża i warstwy użytkowe posadzek w piwnicach, wykonano nowe ścianki piwnic oraz położono nowe wewnętrzne tynki cementowo-wapienne na całej powierzchni ścian

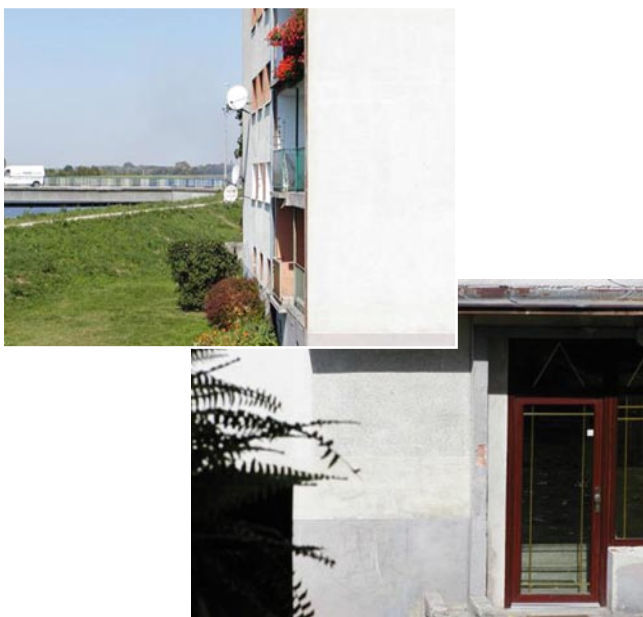
**Rys. 7.** Widok budynków jw. (rys. 5) po upływie roku po powodzi (październik 1998) – archiwum autora

stykających się z wodami powodziowymi. Ostatnie obserwacje przeprowadzono w końcu stycznia 1998 r., podczas których nie stwierdzono odbarwień tynków ani śladów przemarzań.

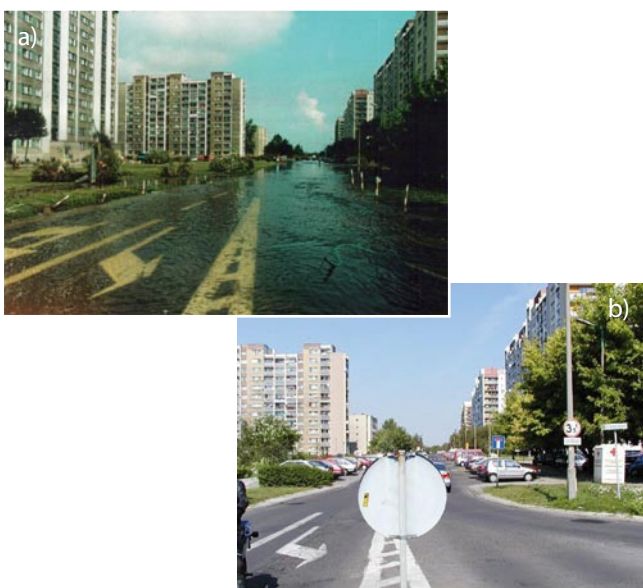
**Rys. 8.** Budynki mieszkalne 11-kondygnacyjne: a) w czasie opadania wód powodziowych, b) 6 lat po powodzi (wrzesień 2003) – archiwum autora

w technologii wielkiego bloku „cegła żerańska”, natomiast fundamenty oraz ściany piwnic w wersji monolitycznej – betonowej. Szczegółowy przegląd budynków przeprowadzono po ustąpieniu wody na wniosek zaniepokojonego zarządcy o ich stan techniczny. Wysokość słupa wody dochodziła tu do 2 m powyżej poziomu terenu (budynek jest podpiwniczony). Wykonane pomiary geodezyjne nie wykazały osiadania obiektów ani też wychylenia się ich ścian od pionu. Spękania, jakie stwierdzono na ścianach nadziemnych, lokalizowały się w miejscach styku prefabrykatów ściennych i nie były skutkiem powodzi. Liczne zarysowania betonu ścian piwnic pojawiły się jeszcze przed powodzią (w miejscach występowania zbrojenia trzpieni piwnic) natomiast zanieczyszczona woda jedynie bardziej je uwidoczniła. Do dziś nie stwierdzono uszkodzeń wywołanych powodzią. Budynki nadal stoją stabilnie.

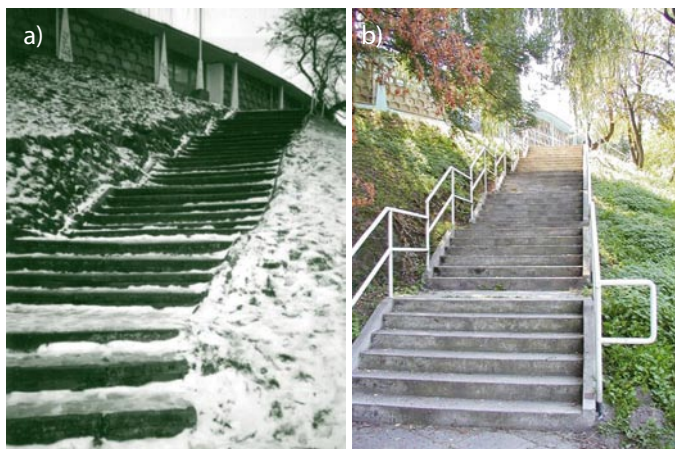
Podstawowym elementem Amfiteatru był ziemny wał nasypowy, ukształtowany ok. 60 lat temu dla potrzeb obiektu i wyniesiony na wysokość 9–11 m ponad otaczający teren (rys. 9). W skład nasypów wykonanych w czynie społecznym wchodziły gliny, piaski gliniaste, piaski, margle, gruz budowlany oraz różne części organiczne. Część korony amfiteatru stanowiły najstarsze nasypy stanowiące fragment wału obronnego po byłym zamku piastowskim. Podczas wcześniejszych przeprowadzonych badań skarpy Amfiteatru w 1994 roku stwierdzono, że proces konsolidacji nasypów zmierza ku końcowi. Obiekty znajdujące się na koronie skarpy rysowały się a zewnętrzne schody wejściowe oraz konstrukcja siedzisk widowni wyraźnie się odkształciły. Pękające obiekty oraz zadaszenie pergoli zostały wzmocnione i proces deformacji został powstrzymany. Powodem wyżej opisanego stanu technicznego było wykonanie wału ziemnego z niekontrolowanych nasypów, brak prawidłowego odwodnienia skarpy oraz brak elementów zabezpieczających przed osuwaniem się wierzchnich warstw skarpy. Nie pomogły tu także nasadzenia drzew i krzewów. W ramach prac naprawczych opracowano projekt nowych schodów wejściowych skarpy amfiteatru, uwzględniając problem osuwania się jej wierzchnich warstw. Powódź, która w miesiącu lipcu 1997 „podmyła” spodnie warstwy wału powodując jego osuwanie się w kierunku rzeki Odry (Amfiteatr znajduje się w bezpośredniej bliskości rzeki), a tym samym spowodowała dalsze rozluźnienie posadowienia i samej konstrukcji schodów wejściowych. Na przełomie roku 1997/1998 zauważono dalsze pojawianie się nowych rys i pęknięć na ścianach budynków korony Amfiteatru. Zadaszenie pergoli po wcześniejszym odciążeniu i zabezpieczeniu wzmocniającymi ścianami oporowymi nadal pozostawało stabilne i nie wykazywało odkształceń. Ustalono również, że zabezpieczenie przedmiotowego wału ziemnego może zostać zrealizowane jedynie poprzez wykonanie elementów

**Rys. 9.** Amfiteatr 1000-lecia:  
 a) zdeformowane kamienne schody skarpy (grudzień 1997),  
 b) nowe, żelbetowe konstrukcje schodów (wrzesień 2003)  
 – archiwum autora

oporowych rozmieszczonych na całej powierzchni skarpy, lecz ostatecznie właściciel obiektu zdecydował się na wykonanie nowych schodów zewnętrznych ułożonych na „zapuszczonych”

w skarpie betonowych kasetonach, mających być alternatywą dla ścian oporowych, dla lokalnie osuwającego się gruntu. Na przełomie roku 1996/1997 rozpoczęto także rozbudowę nowego zaplecza Amfiteatru. Rozebrano istniejący budynek zaplecza i w tym samym miejscu rozpoczęto budowę nowego obiektu. Realizacja obiektu została przerwana w momencie zalania placu budowy wodami powodziowymi. Po oddaniu budynku do użytku stwierdzono utrzymywanie się nieprzyjemnego zapachu w pomieszczeniach budynku zaplecza, pochodzącego najprawdopodobniej od pozostawionych do celów zwiedzania, odkrytych pozostałości dawnych murów obronnych po istniejącym tu wcześniej zamku piastowskim (zamek rozebrano w latach 20. XX wieku). Rozwój niezidentyfikowanych grzybów jest możliwy dzięki sprzyjającym warunkom takim jak wysoka temperatura (pomieszczenia te były silnie ogrzewane) oraz wilgoć pochodząca bezpośrednio z gruntu. Na elewacjach budynku stwierdzono naloty soli.
