dr inż. Beata PACHUTKO¹⁾, dr inż. Jacek BOROWSKI¹⁾, mgr inż. Henryk JURCZAK²⁾

¹⁾ Instytut Obróbki Plastycznej, Poznań

Badania procesów zużycia matryc do wyciskania profili aluminiowych z prototypowymi warstwami azotowanymi

Studies of the wear processes of dies for aluminum profile extrusion with prototyped nitrided layers

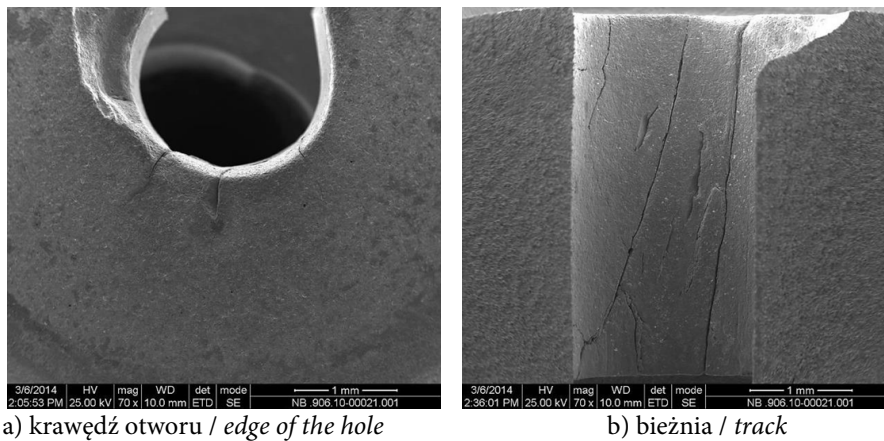
Rys. 1. Część kalibrująca matrycy F52066/15 w obszarze otworu, SEM

a) krawędź otworu / edge of the hole

b) bieżnia / track

Fig. 1. Calibrating part of die F522066/15 in the area of the hole, SEM

Przy krawędzi otworu zaobserwowano wykruszenie materiału matrycy i pęknięcia, z których najdłuższe rozprzestrzeniły się na całej długości bieżni podczas eksploatacji (rys. 1). Strukturę i grubość warstwy azotowanej na przekroju bieżni tej matrycy przedstawiono na rys. 2.

Chipping away of the die material and fractures, the longest of which propagated to the full length of the track during usage, were observed by the edge of the hole (Fig. 1). The structure and thickness of the nitriding layer at the cross-section of that die's track are presented in Fig. 2.

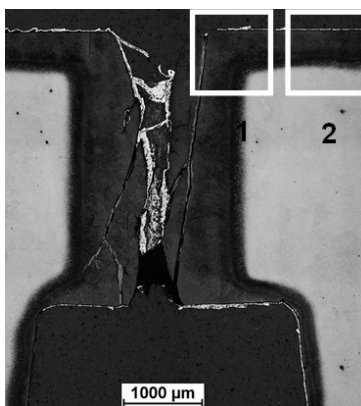
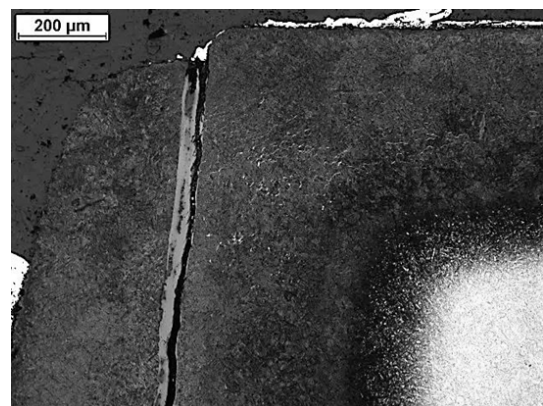
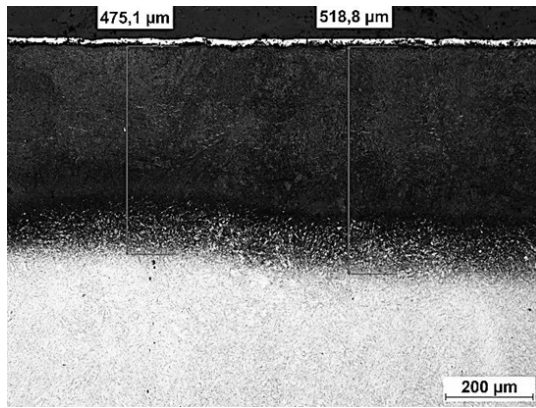
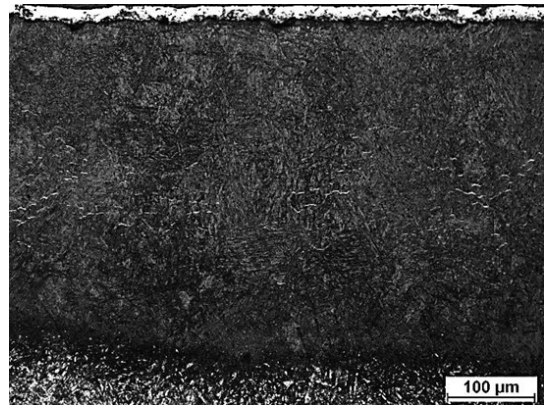
Rys. 2. Struktura na przekroju części kalibrującej matrycy F52066/15 w miejscu otworu

a) przekrój wzdłużny bieżni przy otworze

b) pęknięcie i wykruszenie w narożu – obszar 1

b) fracture and chipping in the corner – area 1

c) warstwa azotowana przy krawędzi wejścia profilu – powiększony fragment obszaru 2
 c) *nitrided layer by the edge of the profile input – magnified section of area 2*

d) magnified section of area 2
 d) *magnified section of area 2*

Fig. 2. The structure at the cross-section of the calibrating part of die F52066/15 in the hole

Na przekroju części kalibrującej matrycy widoczna jest zróżnicowana grubość warstwy azotowanej, która wyniosła ok. 0,5 mm przy krawędzi wlotu materiału profilu, a w części środkowej bieźni wynosiła ok. 0,98 mm. Przy powierzchni matrycy nie zaobserwowano azotków żelaza. Drobne wydzielenia azotków żelaza wystąpiły jedynie w środkowej strefie azotowania wewnętrznego (rys. 2b i d).

In the cross-section of the die's calibrating part is visible the variable thickness of the nitrided layer, which was about 0.5 mm by the edge of the profile material input, and about 0.98 mm in the middle part of the track. Iron nitride was not observed at the surface of the die. Small deposits of iron nitride occurred solely in the middle zone of internal nitriding (Fig. 2b and d).

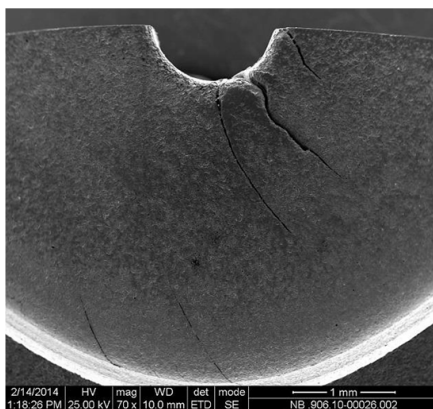
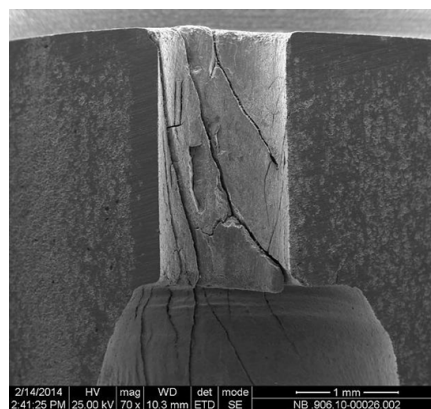
Rys. 3. Część kalibrująca matrycy F52157/13 przy otworze, SEM

a) krawędź otworu / *edge of the hole*

b) bieźnia / *track*

Fig. 3. The calibrating part of die F52157/13, by the hole, SEM

Przy krawędzi otworu matrycy F52157/13 zaobserwowano pęknięcia, podobnie jak w matrycy F52066/15. Bieźnia matrycy F52157/13 jest

By the edge of the hole of die F52157/13, fractures were observed, similarly to die F52066/15. Die F52157/14's track is completely degraded –

całkowicie zdegradowana – oprócz powstania głębokich pęknięć nastąpiło też wykruszenie materiału matrycy. Pęknięcia podczas eksploatacji rozprzestrzeniły się poza obszar bieżni, który nie miał kontaktu z profilem.

besides the formation of deep fractures, there was also chipping of the die material. During use, the fractures expanded beyond the area of the track, which had no contact with the profile.

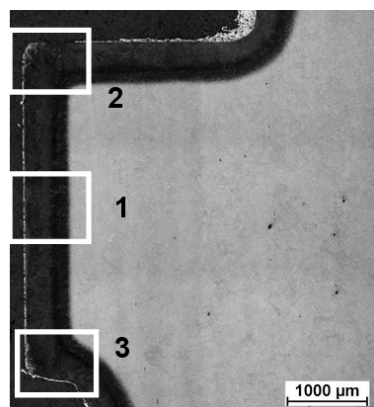
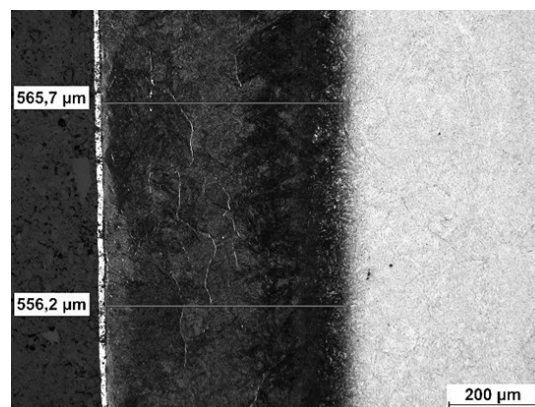
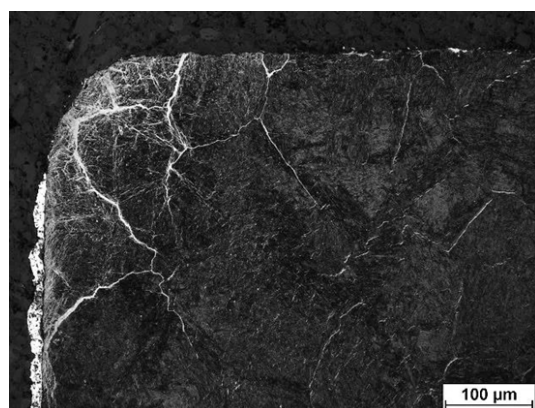
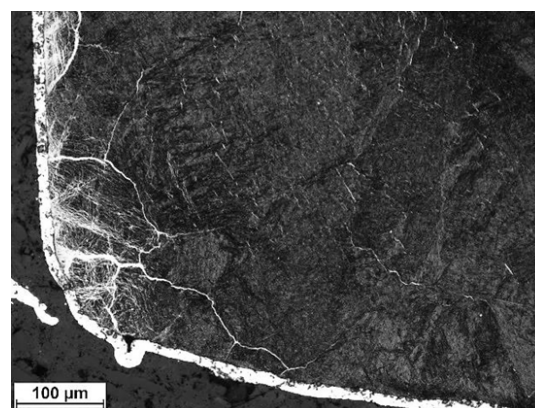
Rys. 4. Struktura na przekroju części kalibrującej matrycy F52157/13 w okolicy otworu

a) przekrój wzdłużny bieżni
a) longitudinal cross-section of the track

b) powiększony fragment obszaru 1
z zaznaczoną grubością warstwy azotowanej
b) magnified section of area 1,
with the thickness of the nitrided layer marked

c) powiększony fragment obszaru 2
c) magnified section of area 2

d) powiększony fragment obszaru 3
d) magnified section of area 3

Fig. 4. Cross-section structure of the calibrating part of die F52157/13 in the vicinity of the hole

Grubość warstwy azotowanej na przekroju bieżni jest równomierna i wyniosła w okolicy środka bieżni ok. 0,56 mm (rys. 4). W narożach na przekroju bieżni widoczny jest siatkowy układ wydzieleni azotków żelaza (rys. 4c i d). Drobne wydzielenia azotków żelaza widoczne są w strefie azotowania wewnętrznego obszaru 1.

The thickness of the nitrided layer in the track's cross-section is uniform and was about 0.56 mm in the vicinity of the track's center (Fig. 4). A grid arrangement of iron nitride deposits is visible in the corners of the track's cross-section (Fig. 4c and d). Minor deposits of iron nitride are visible in the internal nitriding zone in area 1.

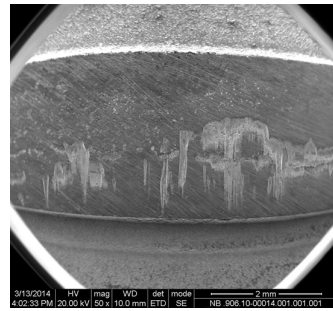
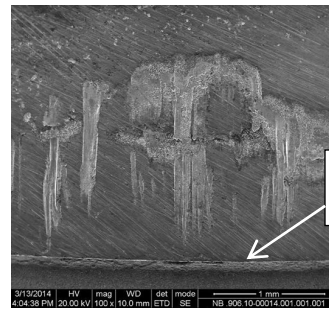
Rys. 5. Bieżnia rdzenia matrycy H39128/14, SEM

Krawędź wyjścia materiału profilu
Output edge of the profile

b) powiększony fragment z rys. 5a
b) magnified section of Fig. 5a

Fig. 5. Core track of die H39128/14, SEM

Największe bruzdy wystąpiły w obszarze od środka bieźni do krawędzi wyjścia materiału profilu (rys. 5). Wyniki obserwacji struktury na przekroju wzdłużnym bieźni pokazano na rys. 6.

The largest furrows occurred in the area from the middle of the track to the edge of the profile material output (Fig. 5). The results of observation of the structure in a longitudinal cross-section of the track are shown in Fig. 6.

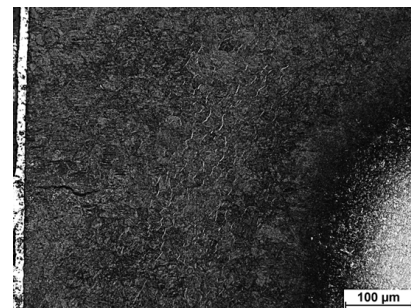
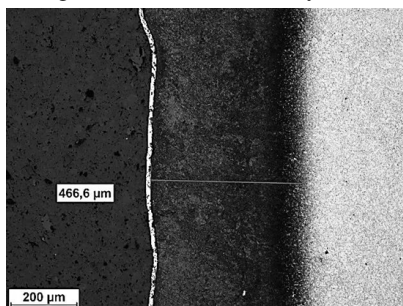
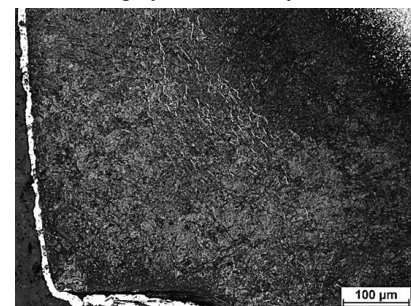
Rys. 6. Struktura na przekroju wzdłużnym bieźni rdzenia matrycy H39128/14
Fig. 6. Structure in a longitudinal cross-section of the core track of die H39128/14

b) powiększony fragment obszaru 1
b) magnified section of area 1

c) powiększony fragment obszaru 2
z zaznaczoną grubością warstwy azotowanej
c) magnified section of area 2
with marked thickness of the nitrided layer

d) powiększony fragment obszaru 3
d) magnified section of area 3

Na przekroju bieżni matrycy H39128/14, przy krawędzi wyjścia materiału profilu stwierdzono pęknięcie o długości ok. 0,1 mm (rys. 6b). Największy ubytek grubości warstwy azotowanej zaobserwowano w części środkowej bieżni, gdzie grubość warstwy wyniosła ok. 0,47 mm (rys. 6c). Bardzo drobne wydzielenia azotków żelaza wystąpiły jedynie w środku strefy azotowania wewnętrznej w narożach bieżni (rys. 6b i d).

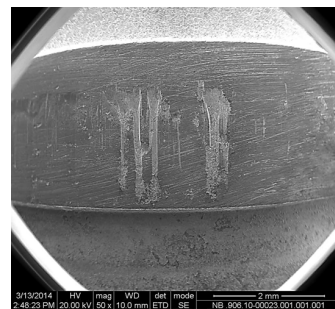
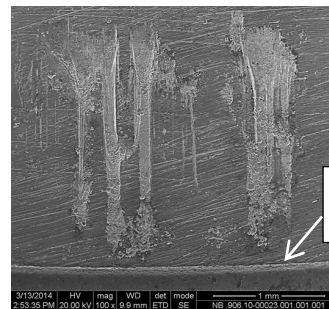
Rys. 7. Bieżnia rdzenia matrycy H39641/15, SEM

b) powiększony fragment z rys. 7a
b) magnified section of Fig. 7a

Fig. 7. Core track of die H39641/15, SEM

Obszar z największymi bruzdami, których długość objęła ok. 3/4 szerokości bieżni, zaobserwowano w środkowej części bieżni rdzenia matrycy H39641/15 rys. 7. Wyniki badań energo-dyspersyjnej mikroanalizy rentgenowskiej EDS wykazały obecność ok. 7,4% magnezu i ok. 3,8% aluminium w narostach usytuowanych blisko krawędzi wyjścia materiału profilu (rys. 7b).

The area with the largest furrows, whose length included about 3/4 of the width of the track, was observed in the middle part of the core track of die H39641/15, Fig. 7. The results of energy dispersive X-ray spectroscopy revealed the presence of about 7.4 % magnesium and about 3.8 % aluminum in accretions located near the edge of the profile material output (Fig. 7b).

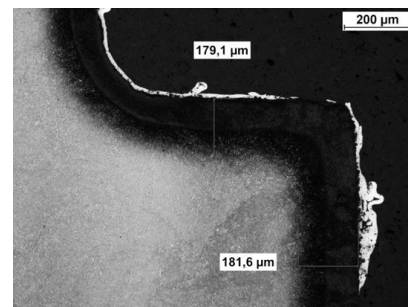
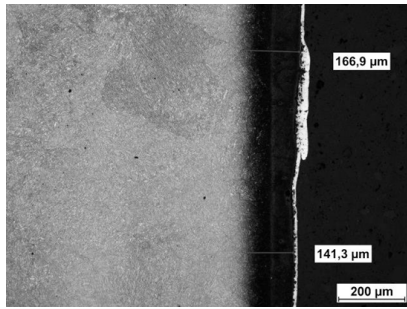
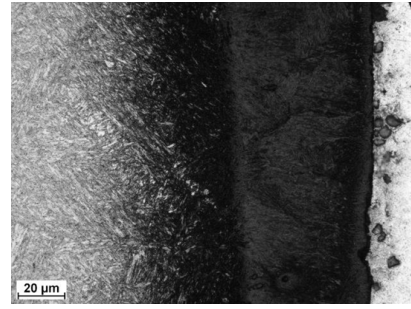
Rys. 8. Struktura na przekroju wzdłużnym bieżni rdzenia matrycy H39641/15
Fig. 8. Structure in a longitudinal cross-section of the core track of die H39641/15

b) powiększony fragment obszaru 1
z zaznaczoną grubością warstwy azotowanej
b) magnified section of area 1
with marked thickness of the nitrided layer

c) powiększony fragment obszaru 2 z zaznaczoną grubością warstwy azotowanej
c) magnified section of area 2 with marked thickness of the nitrided layer

d) powiększony fragment z rys. 8c
d) magnified section of Fig. 8c

Najmniejsza grubość warstwy azotowanej wystąpiła w miejscu powstania bruzd i wyniosła ok. 0,14 mm w obszarze 2. W strefie azotowania wewnętrznego nie zaobserwowano wydzielenia azotków żelaza.

The smallest thickness of the nitrided layer occurred in the place where the furrows formed and was about 0.14 mm in area 2. No iron nitride deposits were observed in the internal nitriding zone.

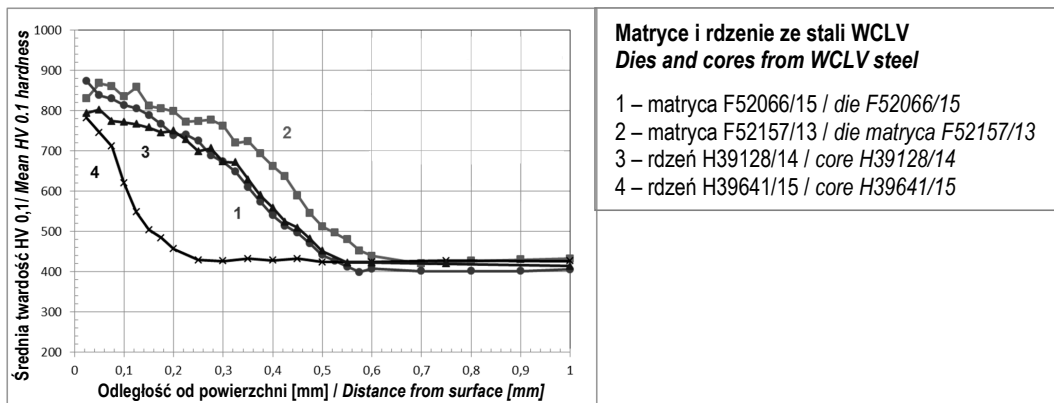
Rys. 9. Średnie profile twardości HV 0,1 badanych matryc i rdzeni matryc po eksploatacji

Fig. 9. Mean HV 0.1 hardness profiles of tested dies and die cores after use

Z rozkładów twardości HV 0,1 wynika, że średnia grubość warstwy azotowanej o twardości powyżej 550 HV 0,1 matryc po eksploatacji wyniosła: ok. 0,4 mm dla matrycy F52066/15, ok. 0,48 mm dla matrycy F52157/13, ok. 0,41 mm dla rdzenia matrycy H39128/14 oraz 0,12 mm dla rdzenia matrycy H39641/15. Największą twardość

From the HV 0.1 hardness distributions, it follows that the mean thickness of the nitrided layer having hardness above 550 HV 0.1 after use was: about 0.4 mm for die F52066/15, about 0.48 mm for die F52157/13, about 0.41 mm for the core of die H39128/14, and 0.12 mm for the core of die H39641/15. Dies F52066/15 and F52157/13

dość przy powierzchni wykazywały matryce F52066/15 i F52157/13 od ok. 840 HV 0,1 do ok. 870 HV 0,1.

exhibited the greatest hardness at the surface, from about 840 HV 0.1 to about 870 HV 0.1.
