# Przyczyny powstawania korozji biologicznej na elewacjach obiektów budowlanych

## Causes of biological corrosion on the facades of buildings

mgr inż. Michał Bal (ORCID: 0000-0002-4944-3158), Wydział Architektury, Budownictwa i Sztuk Stosowanych, Akademia Śląska

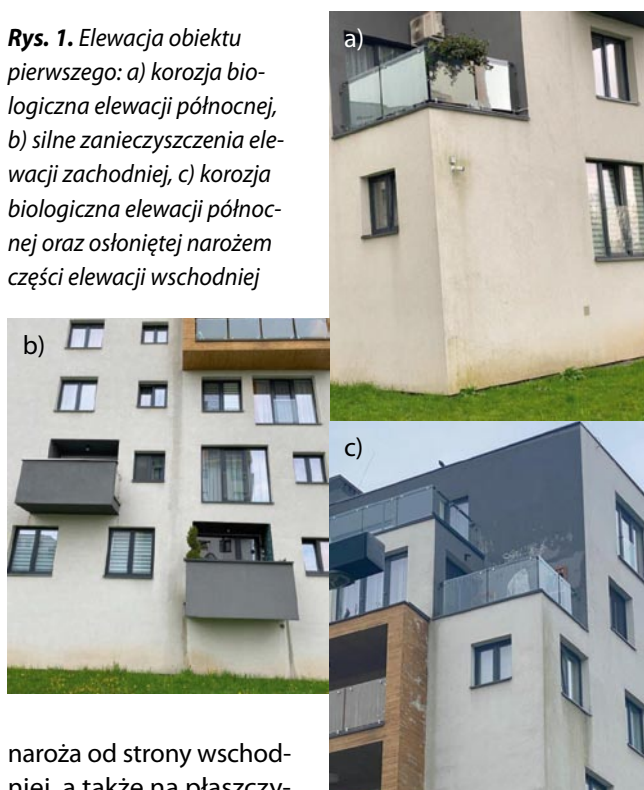
Elewacja obiektu pierwszego została wykonana w systemie ETICS. Tynk akrylowy został położony na warstwie styropianu ułożonego na żelbetowej konstrukcji ścian. Wykazuje bardzo wiele niedoskonałości. Uszkodzenia spowodowane są przede wszystkim znacznym wpływem wód opadowych spowodowanym niewłaściwym ukształtowaniem odpływów, co powoduje bezpośrednio spływ wód opadowych po elewacji budynku. Ponadto na punktach przebieg woda gromadzi się pod tynkiem, co powoduje jego odspajanie. Analogiczna sytuacja ma miejsce również na dolnych powierzchniach płyt balkonowych. Silnie rozwiniętą korozję biologiczną można zaobserwować na ścianie północnej, szczególnie w pobliżu

**Rys. 1.** Elewacja obiektu pierwszego: a) korozja biologiczna elewacji północnej, b) silne zanieczyszczenia elewacji zachodniej, c) korozja biologiczna elewacji północnej oraz osłoniętej narożem części elewacji wschodniej

naroża od strony wschodniej, a także na płaszczyznach bezpośrednio sąsiadujących. Ponadto objawy korozji biologicznej występują w silnie zacienionych miejscach, na przykład bezpośrednio pod płytami balkonowymi. Szczególne namnożenie mikroorganizmów można zaobserwować na płaszczyznach, na których wcześniej występowały zabrudzenia naniesione przez spływające wody. W dolnym paśmie elewacji na całym obrysie budynku występują silne zanieczyszczenia spowodowane rozbryzgami wody deszczowej na gliniastym podłożu. Również w tej części rozwój korozji biologicznej rozpoczyna się na elewacji północnej w pobliżu naroża wschodniego. Na pozostałych elewacjach występują silne zabrudzenia, jednak nie zostały one skolonizowane przez mikroorganizmy. Drugi budynek zlokalizowany jest o 40 m na południe od opisanego wcześniej i jest identycznie zorientowany na strony świata. Jego elewacja została wykonana w technologii ETICS, tożsamej do obiektu pierwszego, na przegrodzie z pustaka ceramicznego. Również w przypadku tego budynku korozja biologiczna występuje na elewacji północnej. Glony porastające elewację układają się pasami od strony zachodniego naroża przez całą szerokość budynku, przy dużo wyższej intensywności występowania od strony wskazanego naroża i niewielkiej intensywności na ciemnej części elewacji. Rozwój glonów wskazuje na występowanie korzystnych warunków do rozwoju korozji biologicznych w pobliżu wskazanego naroża. Strefa objęta największą kolonizacją znajduje się w pasie pod niezadaszonym balkonem, co wskazuje na powstanie korozji w wyniku zalewania elewacji. Ponadto układ pasów wskazuje na możliwe działanie wiatru, który nanosi na elewację czynniki biologiczne od strony parku miejskiego, a także w okresie od maja 2019 roku do czerwca 2023 roku

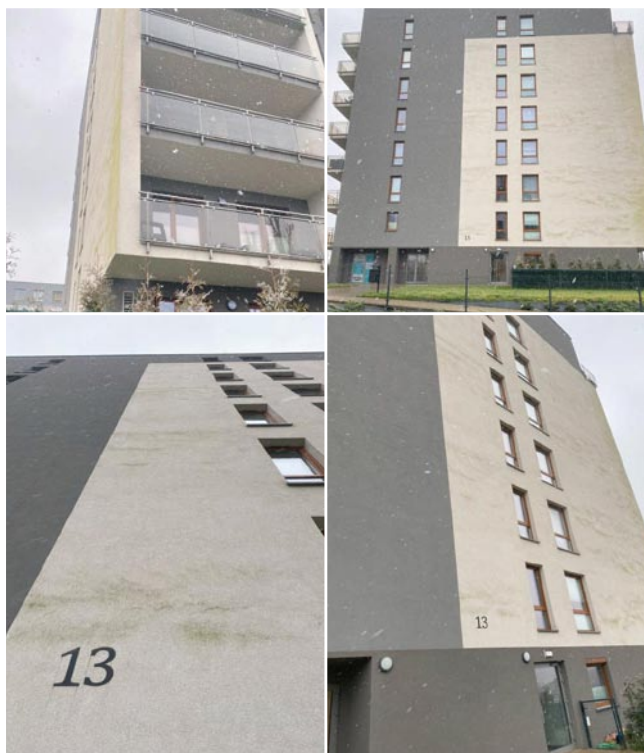
**Rys. 2.** Korozja biologiczna obiektu drugiego

mogły zostać naniesione z budowy Zagłębiowskiego Parku Sportowego liczne zanieczyszczenia, stanowiące pożywkę dla mikroorganizmów. Badanie termowizyjne nie wykazało na elewacji występowania mostków termicznych. Na ciemnej części elewacji stwierdzono występowanie uszkodzeń tynku w postaci horyzontalnych pęknięć wzdłuż łączów płyt termizolacyjnych. Uszkodzenia te powodują gromadzenie się wód opadowych oraz niewłaściwe ich odprowadzenie, jednak nie występują one w strefie najsilniejszej kolonizacji.

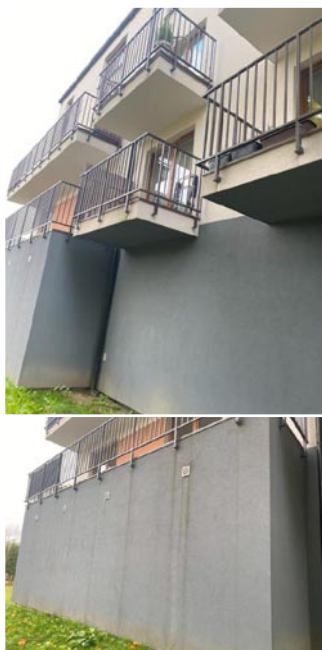
**Rys. 3.** Korozja biologiczna elewacji obiektu trzeciego

trawniki, pojedyncze drzewa oraz żywopłoty. Jedynie od strony północnej występują drzewa, w niewielkim stopniu zaciéniające fasadę obiektu. Tak samo jak w poprzednich przypadkach korozja biologiczna występuje na elewacji od strony północnej. Powstaje ona zarówno na jasnych, jak i na ciemnych elementach elewacji, jednak są nią objęte szczególnie silnie miejsca spływu wód opadowych, głównie przy punktach mocowania balustrad oraz przy kratkach wentylacyjnych. Kolejnym obszarem, w którym mikroorganizmy kolonizują powierzchnię tynku jest strefa dolna, na której gromadzą się zanieczyszczenia od rozbryzgów ziemi.

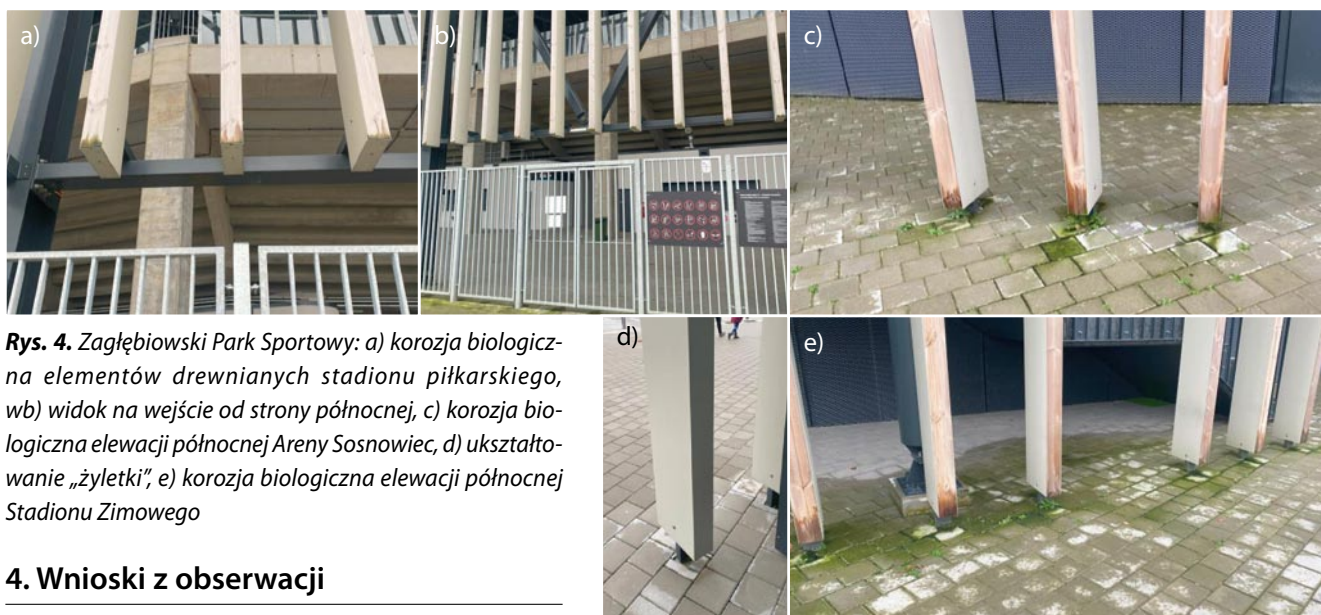
Ostatnimi analizowanymi obiektami są zabudowania Zagłębiowskiego Parku Sportowego w postaci Stadionu piłkarskiego, Areny Sosnowiec oraz Stadionu Zimowego. Obiekty te są dużo nowsze od wcześniej opisanych, gdyż zostały oddane do użytku w połowie bieżącego roku. Powstały one na terenie parku miejskiego na Środuli oraz obok tak zwanej Górki Środulskiej, czyli sztucznego stoku narciarskiego. Obiekty są wkomponowane w otoczenie poprzez zastosowanie elewacji drewnianej w formie wertykalnych elementów aluminiowych stanowiących obudowę dla wypełnienia z drewnianych desek. Elewacja została zaprojektowana indywidualnie dla inwestora, a elementy określane są jako „żyłki” [5]. Na fasadzie obiektu można zaobserwować występowanie problemów związanych z wilgocią oraz początkową fazą korozji biologicznej. Szczególnie intensywnie proces ten postępuje na fasadzie stadionu piłkarskiego. Zastosowane elementy elewacyjne są zamknięte od dołu profilem aluminiowym, dlatego po opadach deszczu wilgoć gromadzi się na dole elementu, oddziałując przez dłuższy czas na deskę drewnianą stanowiącą jego wypełnienie. Fasada hali sportowej oraz lodowiska ma profile aluminiowe otwarte od dołu. Powoduje to, że woda, która dostała się do nich, odpływa dołem. Sprawia to, że deski elewacji stadionu zostały dużo silniej skolonizowane przez mikroorganizmy, niż w przypadku elewacji dwóch sąsiadujących obiektów, gdzie rozwój korozji występuje na pojedynczych deskach, w strefach bocznych. We wszystkich wymienionych przypadkach można jednak zaobserwować, że organizmy kolonizują drewno, zaczynając w miejscu najdłuższej ekspozycji na wilgoć. W przypadku stadionu występowanie biodeterioracji można zaobserwować na elewacji północnej, ale także w mniejszym stopniu na elewacjach wschodniej i zachodniej, natomiast w przypadku hali i lodowiska występuje ona jedynie na północnej elewacji, pomimo że problemy z wilgocią i odprowadzeniem wody występują na całej fasadzie. Ponadto można zaobserwować silną kolonizację przez mikroorganizmy kostki betonowej ułożonej przed obiektami oraz betonowych podstaw słupów. Zjawiska te występują jedynie od strony północnej. Warto odnotować, że w przypadku obiektów Zagłębiowskiego Parku Sportowego problem korozji biologicznej będzie przez wiele lat dotyczył jedynie sfery wizualnej, gdyż problematyczne elementy mają charakter dekoracyjny, niestanowiący przegrody właściwej.

**Rys. 4.** Zagłębiowski Park Sportowy: a) korozja biologiczna elementów drewnianych stadionu piłkarskiego, wb) widok na wejście od strony północnej, c) korozja biologiczna elewacji północnej Areny Sosnowiec, d) ukształtowanie „żyletki”, e) korozja biologiczna elewacji północnej Stadionu Zimowego

Porowata struktura tynku będzie sprzyjała zarówno osiedlaniu zarodników, jak również zapewnieniu im pokarmu i retencjonowaniu wilgoci. W przypadku narażenia elewacji na wymiennie wcześniej oddziaływania warto rozważyć zastosowanie tynków gładkich lub preparatów biocydowych przy wykańczaniu powierzchni. Warto również przeanalizować obiekt pod kątem zmiany usytuowania tak, żeby ściany występowały jako północno-wschodnie i północno-zachodnie, nie zaś jako wyłącznie północne. Elewacje drewniane należy kształtować przede wszystkim w taki sposób, żeby wody zostawały odprowadzone szybko, a powierzchnie otaczające drewno były silnie przewietrzane w celu właściwego odprowadzenia wilgoci.
