Rekonstrukcja sufitu w sali teatralno-kinowej kasyna oficerskiego w Twierdzy Modlin

dr inż. arch.
KATARZYNA JANICKA-ŚWIERGUŁA
Politechnika Łódzka
Wydział Budownictwa, Architektury i Inżynierii Środowiska
ORCID: 0000-0002-4536-3679

Rekonstrukcja sufitu w sali teatralno-kinowej kasyna oficerskiego – studium przypadku

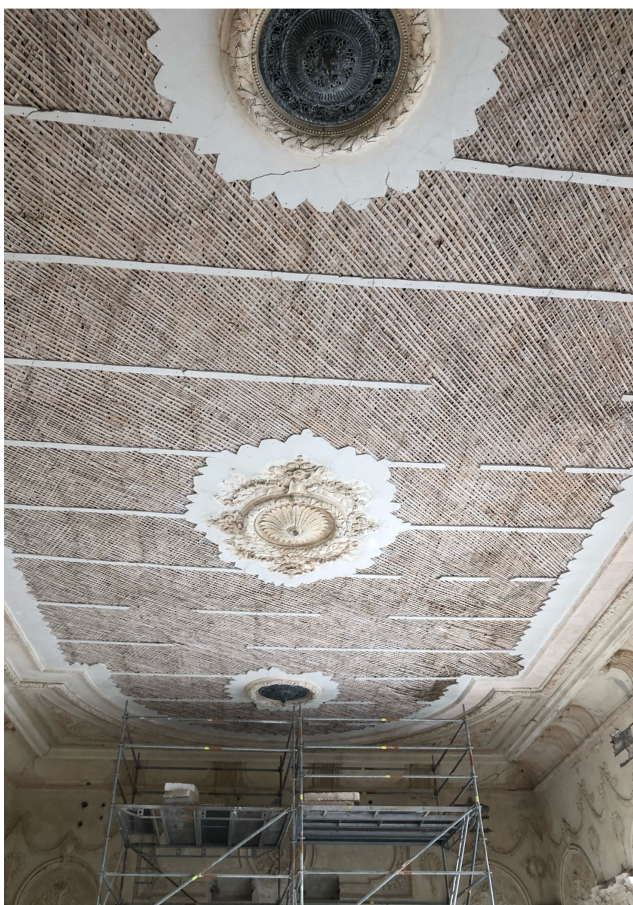
Fot. 6. Widok sufitu po skuciu tynku gipsowo-wapiennego z układem dranic służących jako podłoże nośne; źródło: fot. własna

występowania detali sztukatorskich wzmocniono za pomocą nierdzewnych wkrętów ciesielskich. Następnie skuto odspojony i spękany tynk gipsowo-wapienny, zachowując dystans ok. 30 cm od sztukaterii i układ charakterystycznych „zazębien” przy krawędziach pozostawionych części. Te fragmenty sufitu, w których pierwotny, gładki tynk był w dobrym stanie zachowania, dodatkowo wzmocniono poprzez zastosowanie elementów złącznych. Kolejno oczyszczono strop z pozostałości starej zaprawy, a zużyte, zbutwiałe dranice wymieniono na nowe, zabezpieczając je uprzednio wodorotlenkiem wapnia. „Łby” gwoździ mocujących dranice do desek zabezpieczono przed rdzewieniem impregnatem izolującym. Wykorzystano do tego celu szelak, czyli odmianę żywicy naturalnej z wypełniaczem koloru.

Jako uzupełnienia skutego tynku wykorzystano tynk gipsowy lekki RT-1 z dodatkiem wapna oraz z wypełniaczem perlitu, wykonując przednio próbę jego przyczepności do podłoża z oczekiwanym wynikiem $\geq 0,1$ MPa. Mieszanka ta odznacza się wydłużonym czasem wiązania wynoszącym około 60 minut. Współczynnik oporu dyfuzyjnego tynku RT-1 wynosi $4,5 \mu$, a współczynnik przewodności ciepła 0,24. Jako pierwszą warstwę gruntującą dranice zastosowano 15 mm grubości tynk RT-1 z rozproszonym włóknem zbrojonym FIBERCAST® 500-12 mm w ilości ok. $3 \text{ kg}/1 \text{ m}^3$, będącym substytutem używanej pierwotnie sierci bydłowej. Uzupełnienie narzutu wykonano z tynku gipsowego RT-1 już bez dodatku włókna do grubości pozostawionych „świadków” (ok. 10 mm) jako powierzchnię wykończoną na wzór pierwotnej faktury. Finalnie powierzchnie zagruntowano i pomalowano farbą mineralną według systemu wybranego producenta.

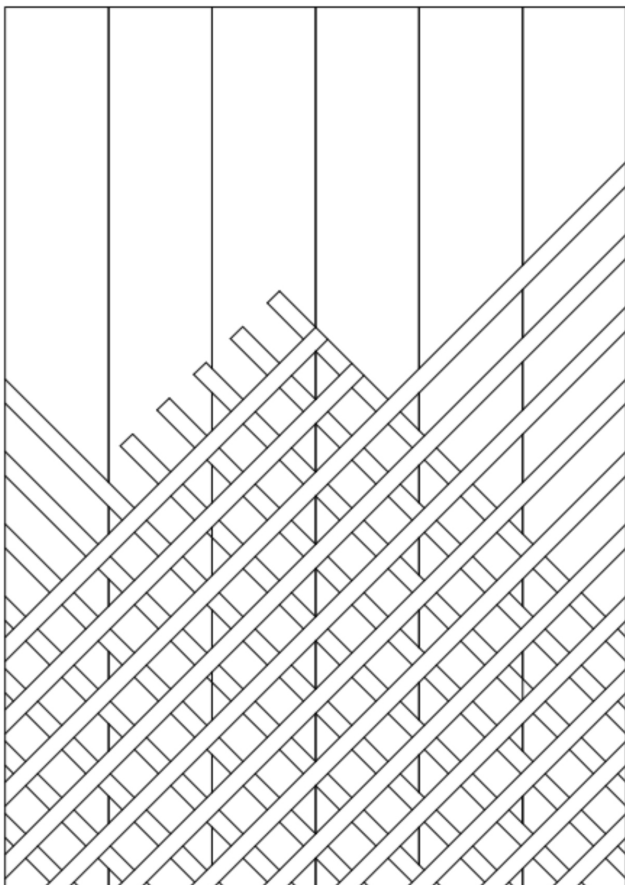
Strop nad salą teatralno-kinową jest w konstrukcji drewnianej. Montowany na nim sufit ma podłoże nośne pod tynk w formie nabitych dranic, czyli drewnianych listew o szerokości 20–30 mm i grubości 10 mm. Dranice przybito do podłoża z desek w dwóch prostopadłych do siebie warstwach na krzyż, pod kątem 45 stopni w odstępach co 30 mm (fot. 6., rys. 2.). Pierwotnie jako tynk podkładowy zastosowano tynk wapienno-gipsowy z domieszką sierści bydłowej (ok. 2–4 kg na 1 m³ zaprawy) o grubości ok. 15 mm. Otrzymuje się go poprzez dodanie do zwykłej zaprawy wapiennej gipsu murarskiego lub rzeźbiarskiego palonego, sproszkowanego w stosunku 0,3 na 1 część ciasta wapiennego. Powstała w ten sposób zaprawa szybciej schnie, a po stwardnieniu

Rys. 2. Schemat układu dranic; źródło: opracowanie własne

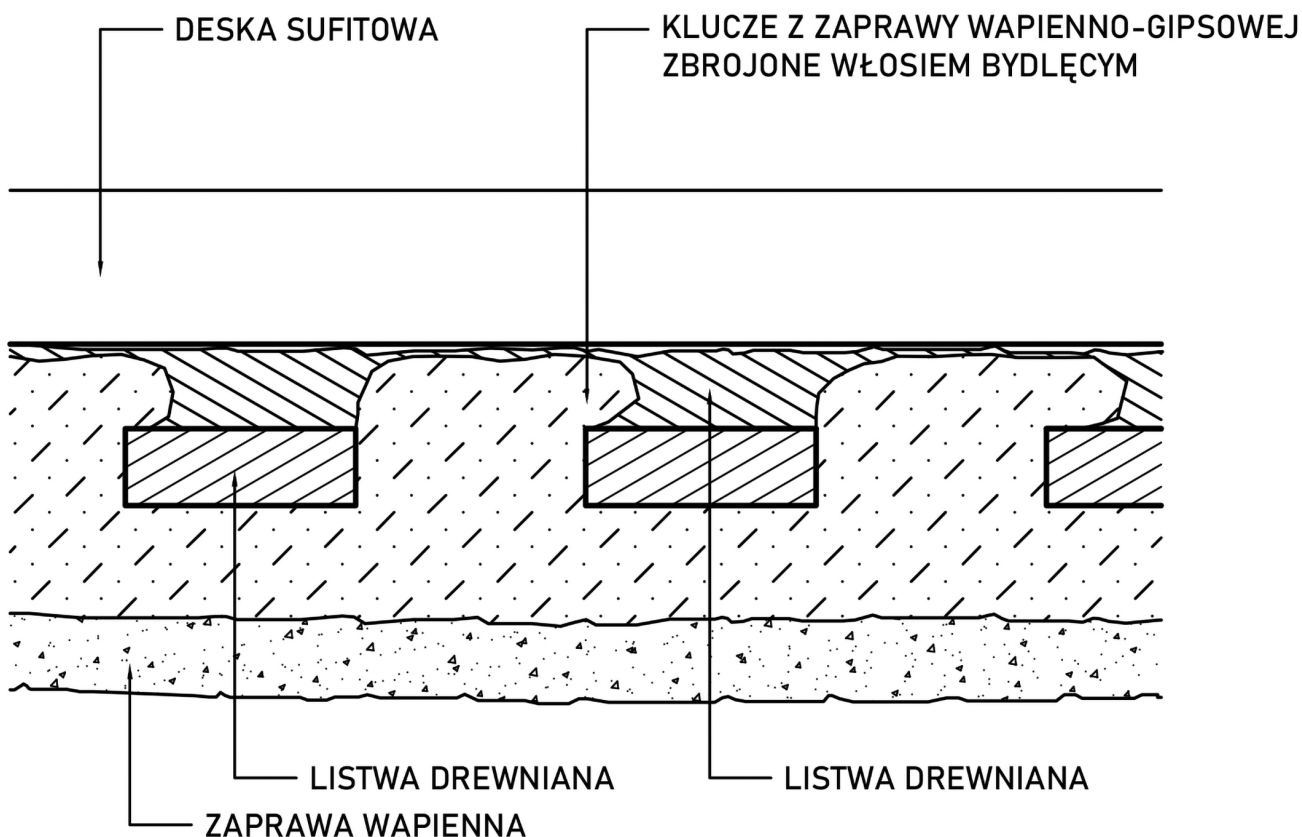
ma większą od wapiennej wytrzymałość, lepiej łączy się z drewnem, nie pęka i nie odpada [4]. Na tynku podkładowym położono tynk wyrównawczy wapienny grubości 10 mm, a warstwę wykończeniową stanowiła gładź wapienna grubości 2 mm (rys. 3.). Przeprowadzone badania pomiaru 1 dm² powierzchni sufitu w sali teatralno-kinowej wykazały ciężar 350 gramów, co oznacza, że ciężar 1 m³ sufitu wynosi 1400 kg. Dla porównania ciężar 1 m³ współczesnej zaprawy cementowo-wapiennej M-15 jest o 600 kg większy.

Rys. 3. Schemat budowy warstw sufitowych sali teatralno-kinowej; źródło: opracowanie własne

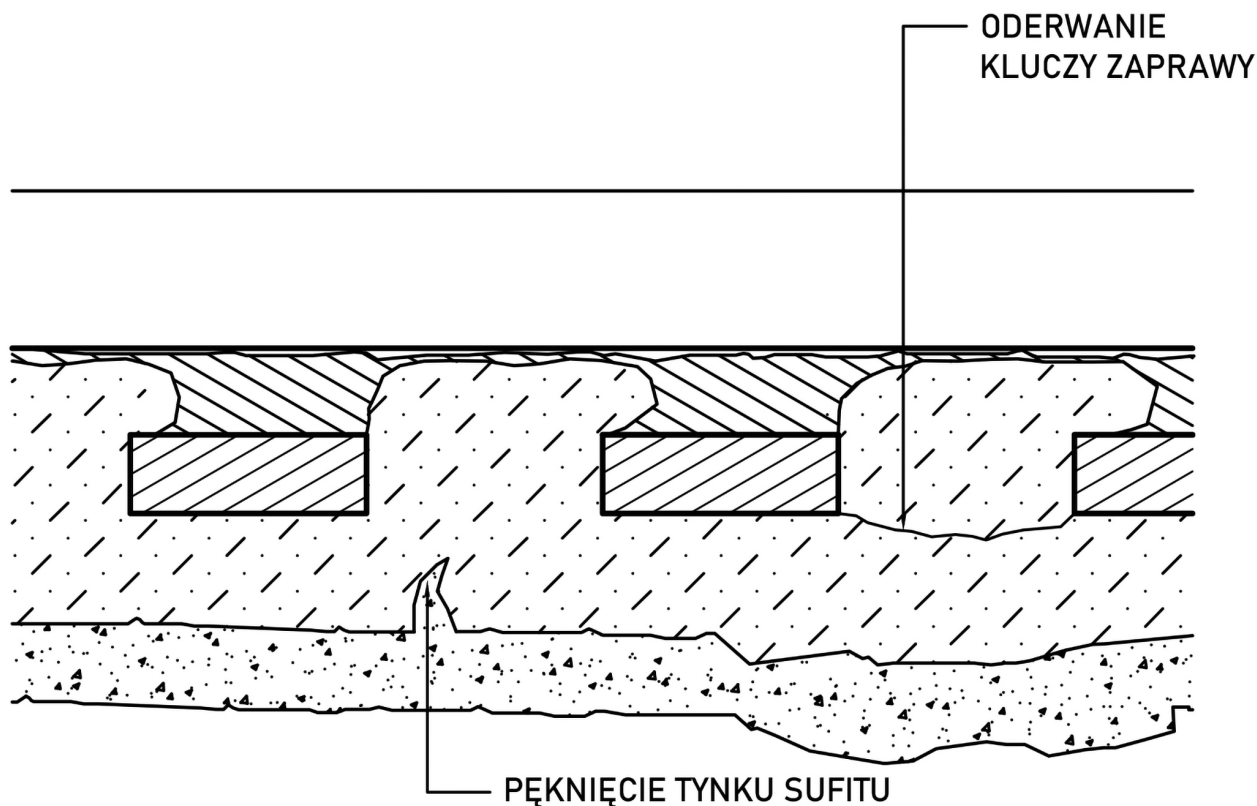
Przed przystąpieniem do prac konserwatorskich stwierdzono znaczne spękania i odspojenia powierzchni sufitu. Główną przyczyną zniszczeń tynku należy upatrywać w warstwie podkładowej, w której zauważono brak zastosowania sierści bydłowej w kluczach – kotwach mocujących (rys. 4.). Wśród powodów uszkodzenia tynku sufitowego wymieniono także częściowe zużycie drewna konstrukcyjnego stropów, zalewania obiektu na skutek nieuszczelnienia pokrycia dachowego i związane z nimi zawilgocenia. Budynek przez długi okres był nieużytkowany, co także negatywnie wpłynęło na jego stan zachowania.

Rys. 4. Schemat powstawania spękań sufitu w sali teatralno-kinowej na skutek ubytku sierści bydlęcej w kluczach; źródło: opracowanie własne
