Kaplica Św. Antoniego w Kopalni Soli „Wieliczka” przykładem ratowania kulturowego i naturalnego dziedzictwa

The Chapel of St. Anthony in the “Wieliczka” Salt Mine – an example of saving cultural and natural heritage

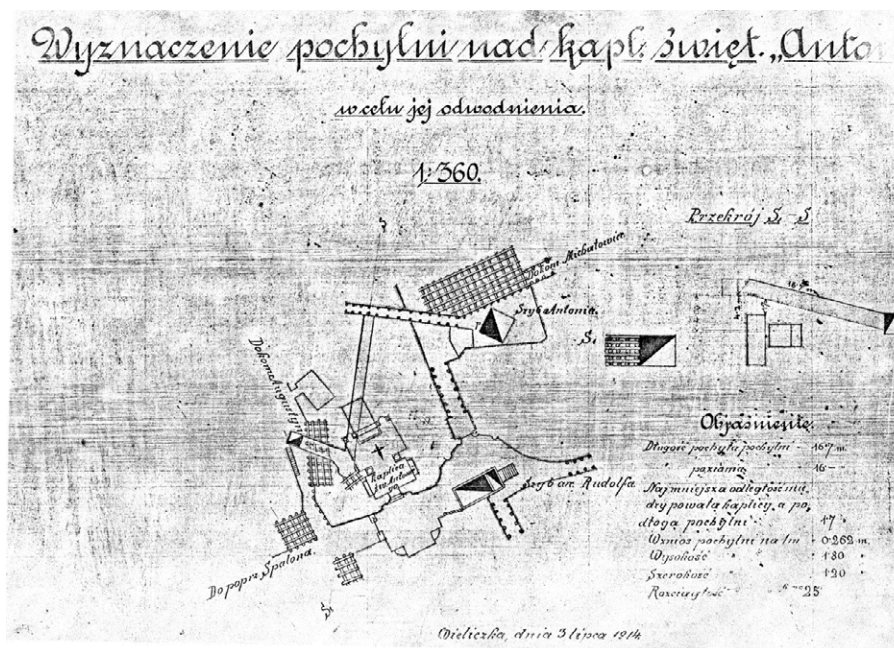
Bezpośrednio do komory Włodkowice przylega mniejsza i wykonana w późniejszym okresie komora Nowa. Nad głównym ołtarzem i prezbiterium kaplicy umiejscowiona jest pochylnia odwadniająca wykonana w 1918 roku (Ryc. 1).

Ryc. 1. Projekt (zrealizowany w 1918 roku) wyznaczenia pochylni odwodniającej nad Kaplicą św. Antoniego z 1914 roku. Archiwum Działu Mierniczo-Geologicznego K.S. „Wieliczka” S.A.

Problemem z zawodnieniem kaplicy zajęto się ponownie w 1914 roku. Po dokonaniu wizji komory Włodkowice opracowano projekt pochylni odwadniającej, biegnącej z rejonu szybika Antonia do spągu zakasztowanej komory Nowa. Pochylnie wykonano w 1918 roku. Spływające z komory Nowa wody gromadzone były w rząpiu pod pochylnią i kierowane były rurociągiem odwadniającym do komory Kopernika. Taki system odwadniania przetrwał do okresu II wojny światowej.

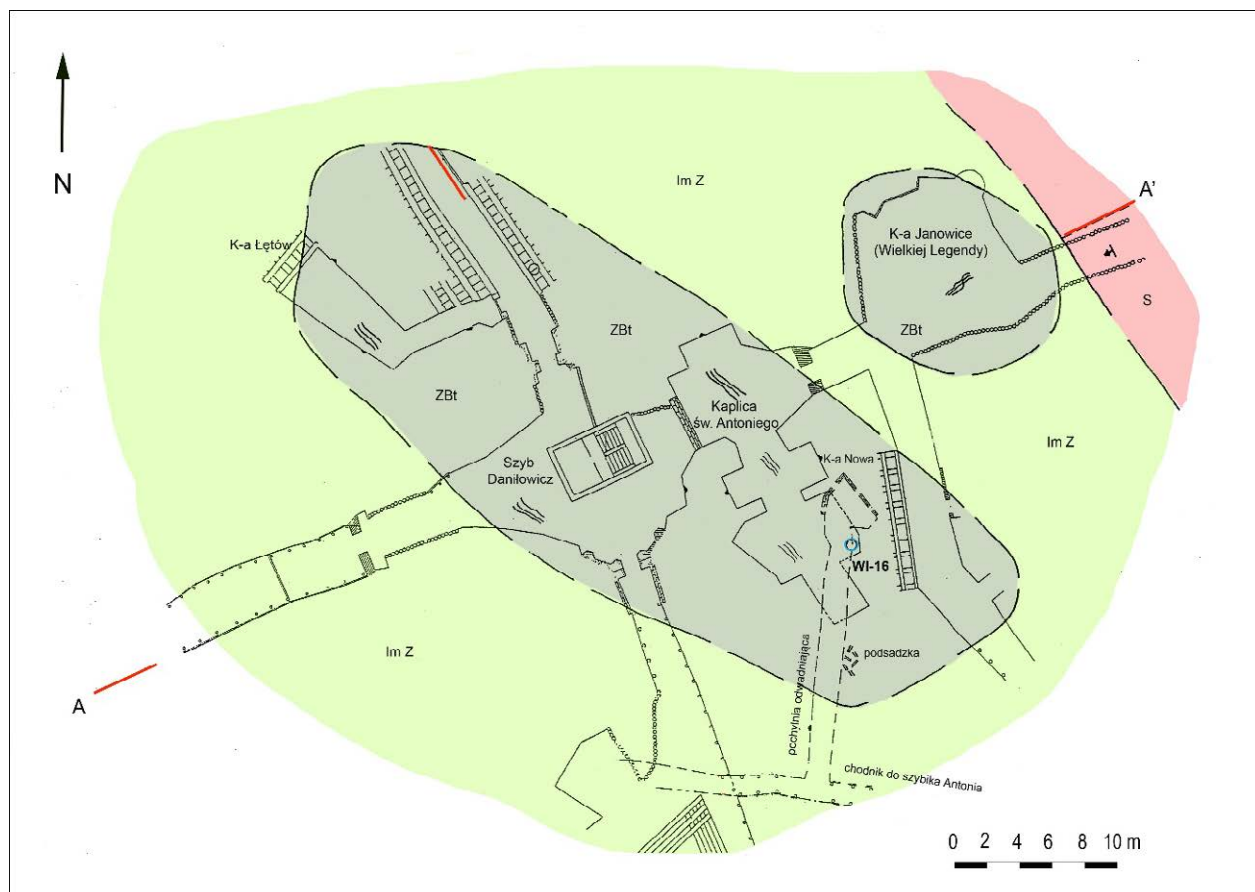
Rozpatrywana bryła soli zielonej typowej (ZBt) kaplicy Św. Antoniego w przekroju poziomym charakteryzuje się kształtem zbliżonym do elipsy o osi na kierunku NW-SE (Ryc. 2). W linii przekroju poprowadzonej na kierunku SWW-NEE widoczna jest charakterystyczna cecha bryły – wydłużony w pionie kształt, co w powiązaniu z pionowo układającą się laminacją świadczy o tym, że jej krawędzie północno-wschodnia i południowo-zachodnia są płaszczyznami spągu i stropu pierwotnego pokładu (bądź soczewki) soli kamien-

Ryc. 2. Mapa geologiczna górotworu w otoczeniu kaplicy św. Antoniego.

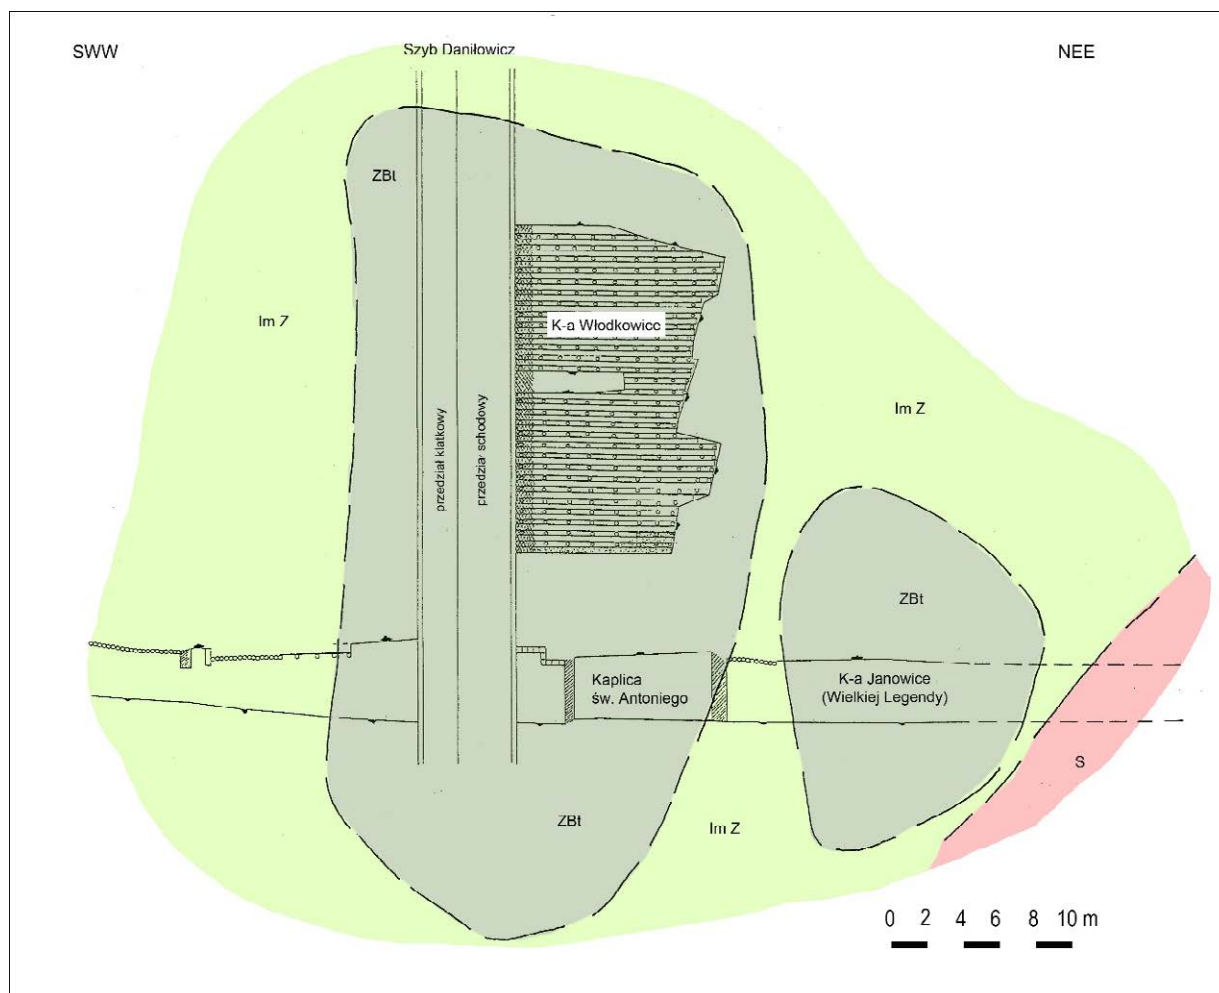
Ryc. 3. Przekrój geologiczny AA przez górotwór w otoczeniu kaplicy św. Antoniego. Objasnienia jak na ryc. 2.

nej, który w wyniku działania sił tektonicznych został posadowiony pionowo w masie skał płonnych (Ryc. 3).

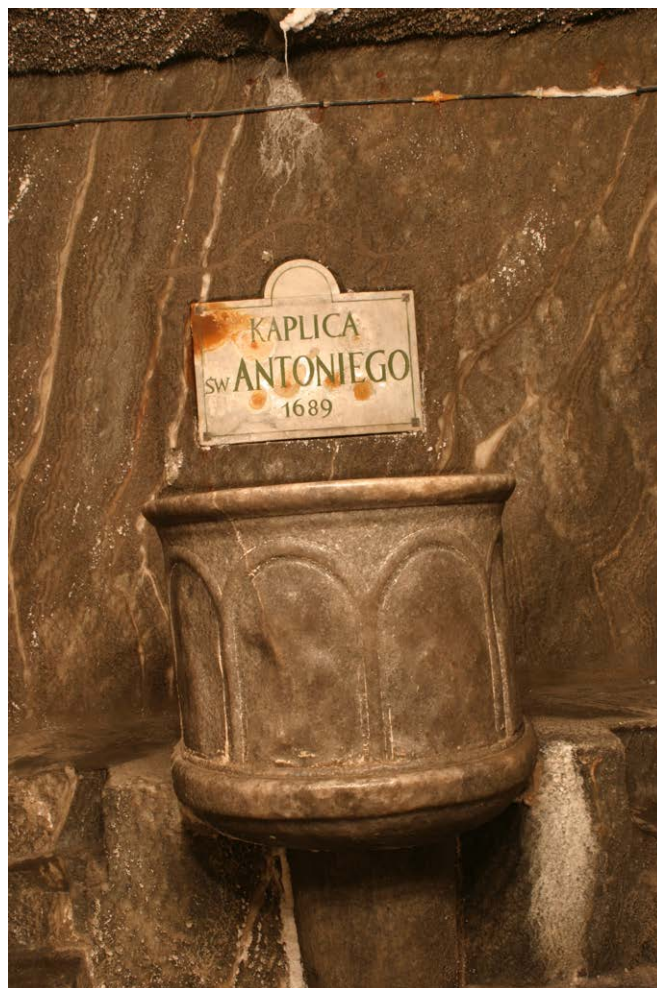
Ryc. 9. Ambona z tablicą z nazwą komory (stan przed 2006 r.).
Fot. R. Stachurski

zabudowano mur odcinający kaplicę od bezpośredniego dostępu powietrza z podszybia szybu Daniłowicz (zespolony z kostki solnej od strony kaplicy oraz z cegły o grubości 25 cm od strony podszybia, dodatkowo z jego zamaskowany drewnianą obudową organową), wymieniono solny portal obramowania wejścia z chodnika do kaplicy, a w wejściu tym wstawiono solną balustradę. Wykonano posadzkę betonową z rysunkiem płytek, wymieniono prawą kolumnę z kapitelem i trzonem, wymieniono kapitel lewej kolumny oraz część arkady pomiędzy nawą i prezbiterium kaplicy. Zabudowano mur z kostki solnej z wejściem wygradzający kaplicę od komory Janowice, niektórym świętym z przedsionka kaplicy wymieniono solne głowy i kończyny. Dokonano również utworzenia solnego psa przy św. Dominiku, a nad amboną umieszczono solną gołębicę dłuta Mieczysława Kluzka. Ponadto w ambonę wstawiono nowy parapet, w ociosie wnęki za amboną osadzono marmurową tablicę z wrytą mylnie datą erygowania kaplicy „1689” (zamiast „1698”), oczyszczono z wykwitów solnych kłęzących mnichów i odrestaurowano żyrandol (Ryc. 9).

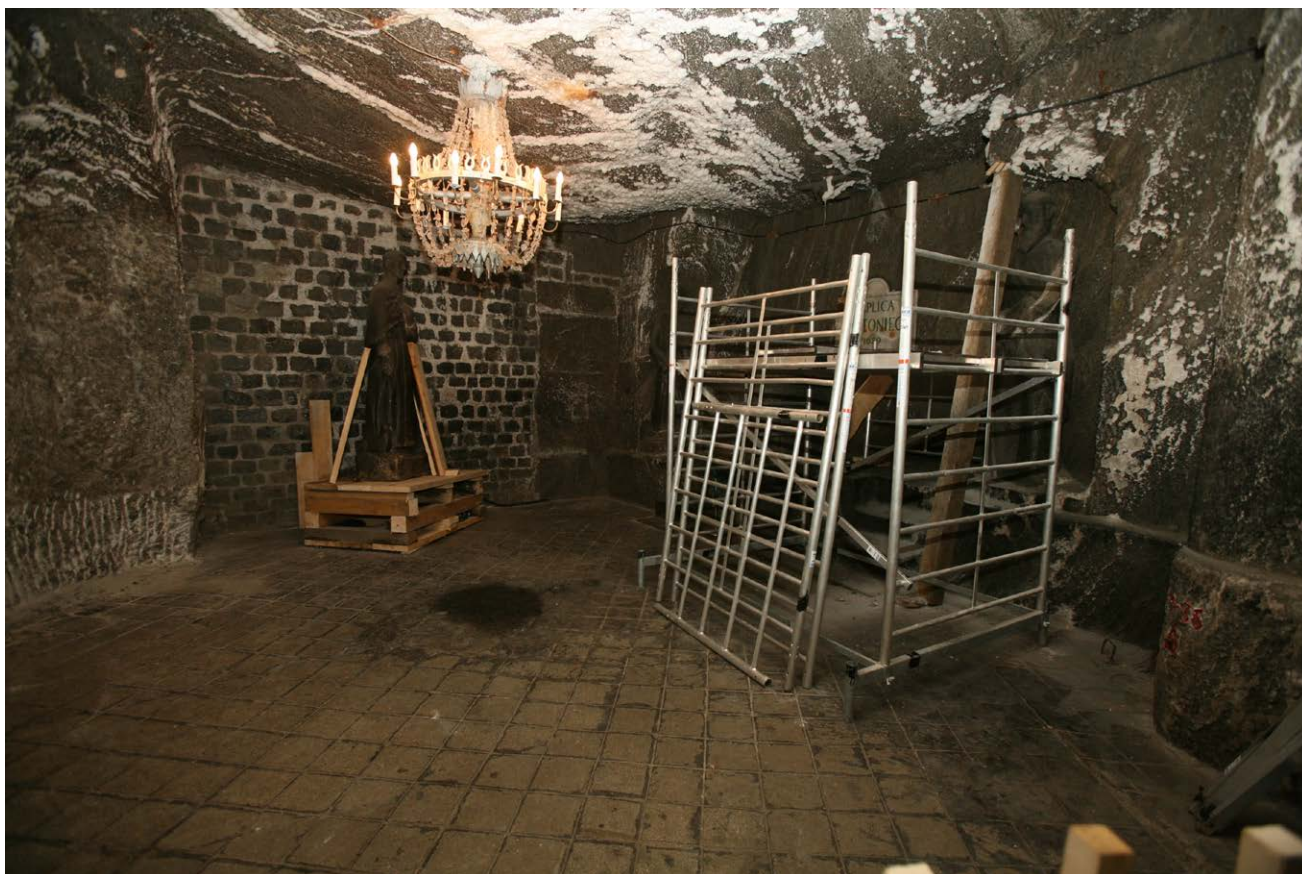
Rys. 10. Prace renowacyjne w 2006 r. (Św. Dominik na tle nieistniejącego już muru od strony podszybia szybu Daniłowicza).

również pęknięcie postumentu, na którym umieszczona została figura św. Dominika (w przedsionku kaplicy), co mogło doprowadzić do przewrócenia się tej rzeźby (Ryc. 10). Zakres zaplanowanych robót miał na celu jedynie zachowanie dotychczasowego stanu kaplicy oraz wyeliminowanie zagrożeń górniczych. Projekt nie obejmował prowadzenia jakichkolwiek prac konserwatorskich oraz ingerencji w wystrój kaplicy. W 2006 roku pracownicy oddziału górniczego KSW TT (Marek Janowski, Marek Stachura, Piotr Starowicz, Paweł Kurowski, Juliusz Chimiak, Tomasz Fiołek) wykonali odprężenie solnych kolumn znajdujących się na granicy pomiędzy przedsionkiem a nawą, podtrzymujących solną arkadę. Ten sam zespół pracowników wykonał i zamontował drewnianą rozporę pomiędzy solnymi kolumnami (w 2012 roku zastąpiono ją rozporą wykonaną ze stali nierdzewnej). (Ryc. 11) Wykonano oraz zamontowano na kolumnach obemy o grubości 6 mm i szerokości 40 mm, oraz zamontowano kosze na kapitelach solnych kolumn znajdujących się po obu stronach nawy. Elementy te ze stali nierdzewnej na zlecenie

KSW TT wykonał Zakład Mechaniczny KSW. W następnej kolejności ustabilizowano postument, na którym znajdowała się solna rzeźba św. Dominika. W 2006 roku wymieniono również marmurową tablicę z lat 60-tych XX wieku z nazwą komory i błędną datą erygowania kaplicy, znajdującą się w ociosie wnęki za amboną. Tablicę na zlecenie KSW TT wykonała oraz zamontowała firma „Kamico” z Krakowa. Poddano również renowacji drewniany żyrandol ozdobiony kryształami halitu. Żyrandol ten jeszcze raz był poddany renowacji w 2014, kiedy to wymieniono solne kryształy oraz mocowanie stropowe. Biorąc pod uwagę unikatowość miejsca zachowano szczególną ostrożność podczas przeprowadzanych prac, rezygnując z użycia wiertarek udarowych oraz mocowania elementów za pomocą wkrętów, kotew itp., bezpośrednio do elementów zabytkowych.

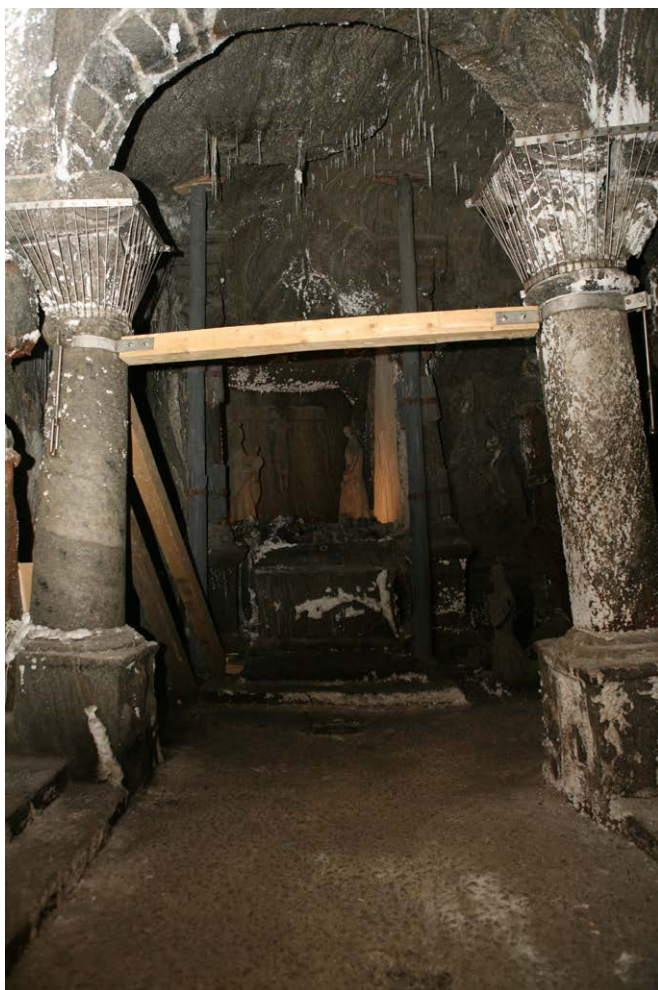
Rys. 11. Drewniana rozpora i stalowe kosze zabezpieczające kapitele kolumn w prezbiterium kaplicy po 2006 roku.

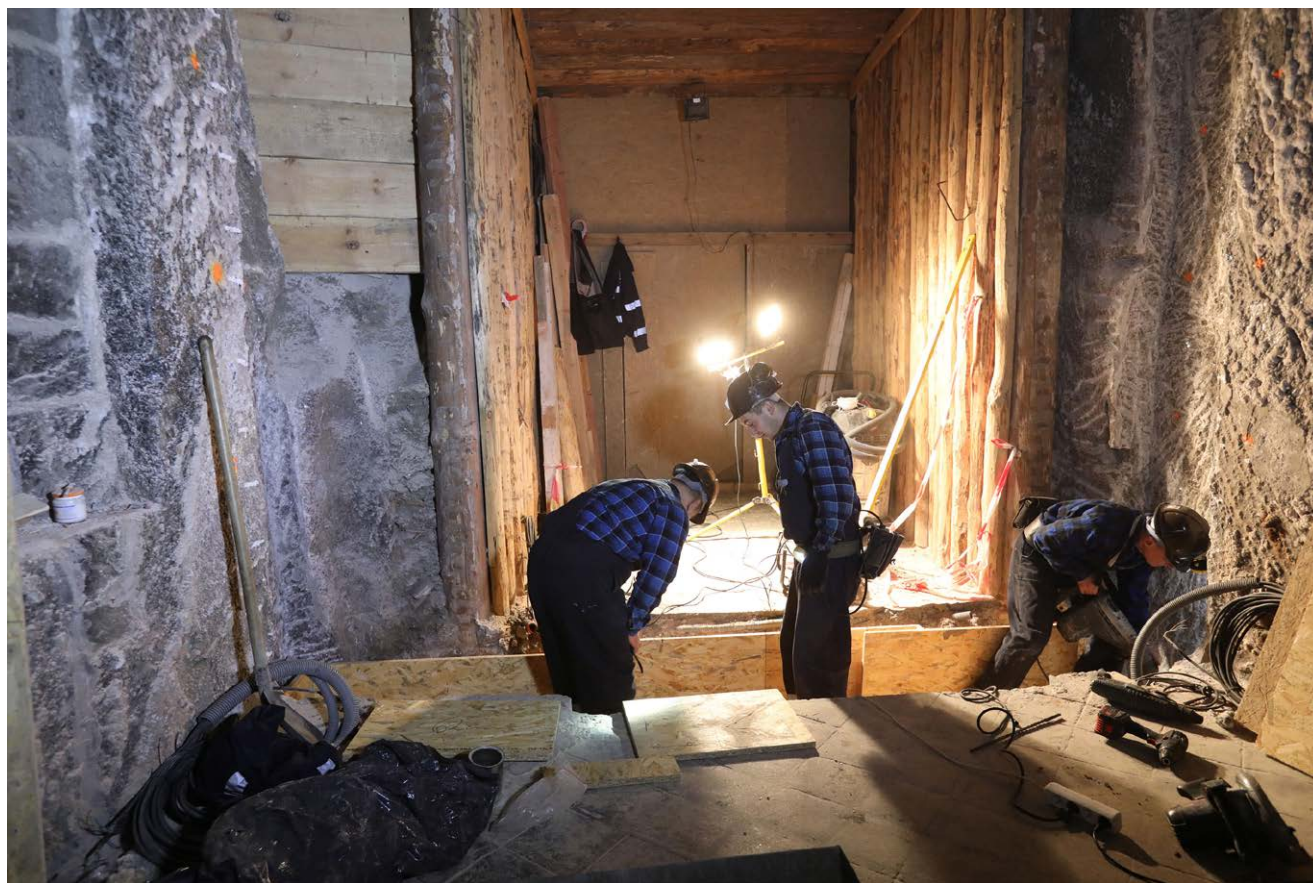
Ryc. 12. Renowacja w kaplicy w 2017 roku. Fot. R. Stachurski
Fig. 12. Renovation in the chapel in 2017. Photo: R. Stachurski

W 2017 roku przystąpiono do kompleksowej renowacji muru solnego oddzielającego przedsionek kaplicy od komory Janowice (Ryc. 12). Prace zostały przeprowadzone w oparciu o „Koncepcję renowacji muru solnego” autorstwa Andrzeja Trzósł (Trzósł A., 2014) oraz o inwentaryzację elewacji murów i portali wykonaną w skali 1:10 przez Marka Skubisza (Skubisz M., 2015). Mur oddzielający przedsionek kaplicy od komory Janowice składał się z trzech części (warstw). Mur widoczny od strony komory Janowice wykonany był z kostek

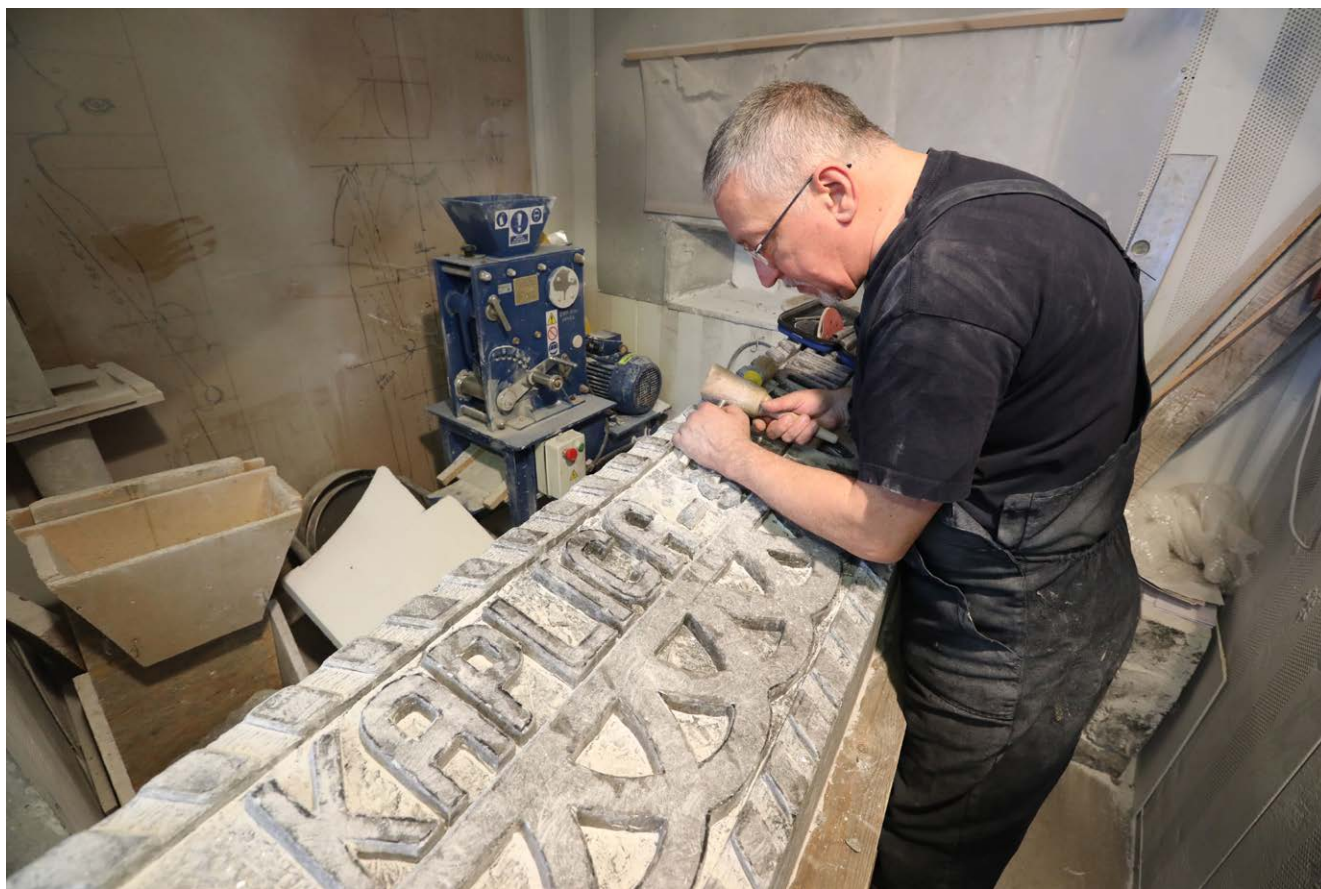
Ryc. 13. Rekonstrukcja portalu z nazwą kaplicy wyk. Jan Banaś w 2017 roku. Fot. R. Stachurski
Fig. 13. Portal reconstruction with the name of the chapel, made by Jan Banaś, 2017. Photo: R. Stachurski

solnych o nieregularnych wymiarach z prostokątnym portalem. Dodatkowo nad wejściem, na belce gzymsowej wykuto nazwę kaplicy (Ryc. 13). W środku znajdował się nośny mur ceglany, a od strony wnętrza kaplicy kolejny mur wykonany z regularnych kostek solnych. Wyjściowy otwór drzwiowym charakteryzował się półkolistym obramieniem. Wskutek ciśnienia górotworu wszystkie warstwy muru zostały poddane procesom odkształcania. Destrukcja postępowała również z uwagi na to, że mur wewnętrzny był zabudowany do solnej calizny stropu i ociosów bez zastosowania materiałów podatnych. Zaczęto od zabezpieczenia solnych ociosów oraz stropu w rejonie muru solnego od strony komory Janowice. Polegało ono na wprowadzeniu 20 kotew, czterometrowej długości. Roboty te wykonała na zlecenie KSW TT firma Górnicze Przedsiębiorstwo Robót Specjalistycznych Hydrokop Sp. z o.o.. Następnie przystąpiono do gruntownego remontu muru solnego wraz z wymianą portalu. Działania rozpoczęto od pozyskania solnych brył oraz od ich obróbki. Następnie zdemontowano oba mury solne i mur ceglany. Kolejny etap prac obejmował budowę wewnętrznego (nośnego) muru z cegieł klinkierowych (Ryc. 14, Ryc. 15). Następnym etapem prac obejmował: odtworzenie murów solnych wraz ze spoinowaniem i fugowaniem, renowację portali wraz z krężynami i półkolami. Wymieniono trzejelementową obudowę drewnia-

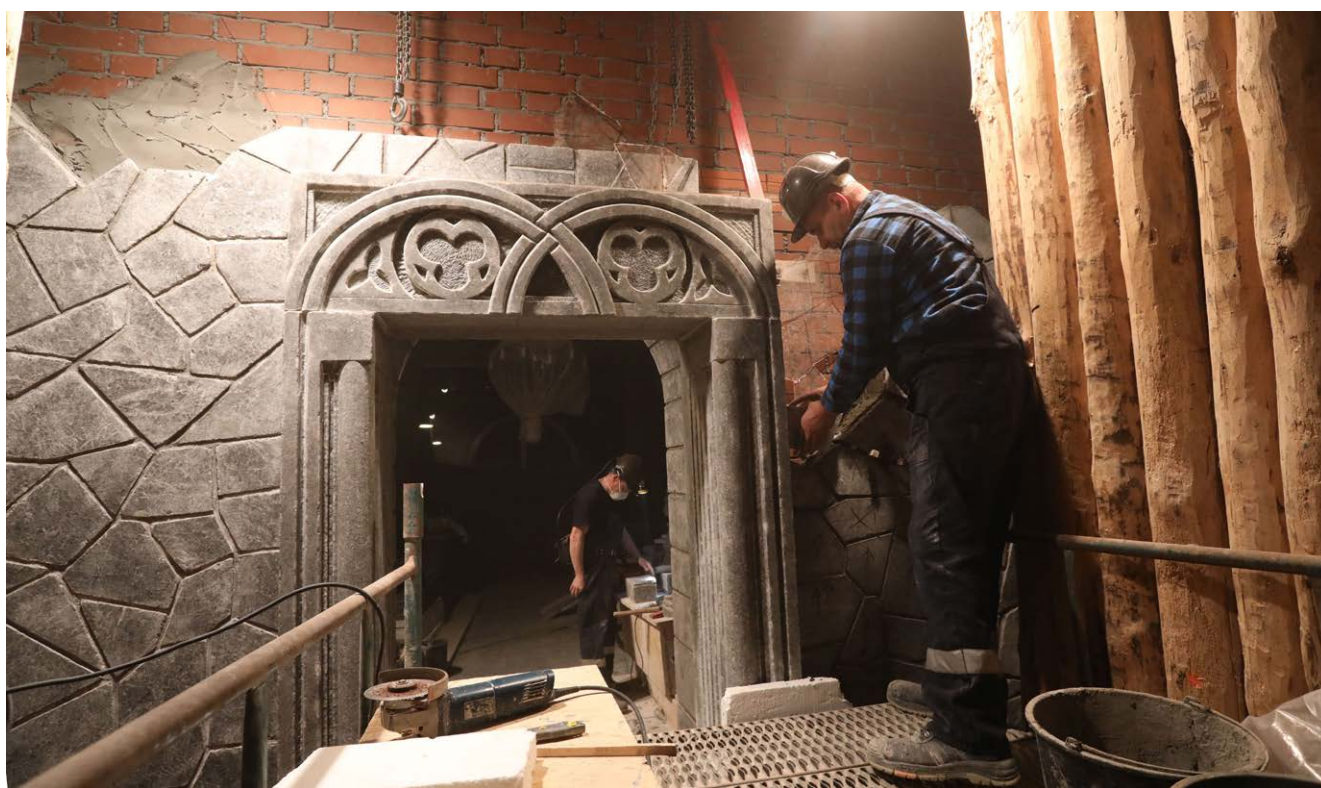
Ryc. 14. Rekonstrukcja muru od strony komory Janowice, Marek Stachura, 2017 rok. Fot. R. Stachurski
Fig. 14. Wall reconstruction, Marek Stachura, 2017. Photo: R. Stachurski

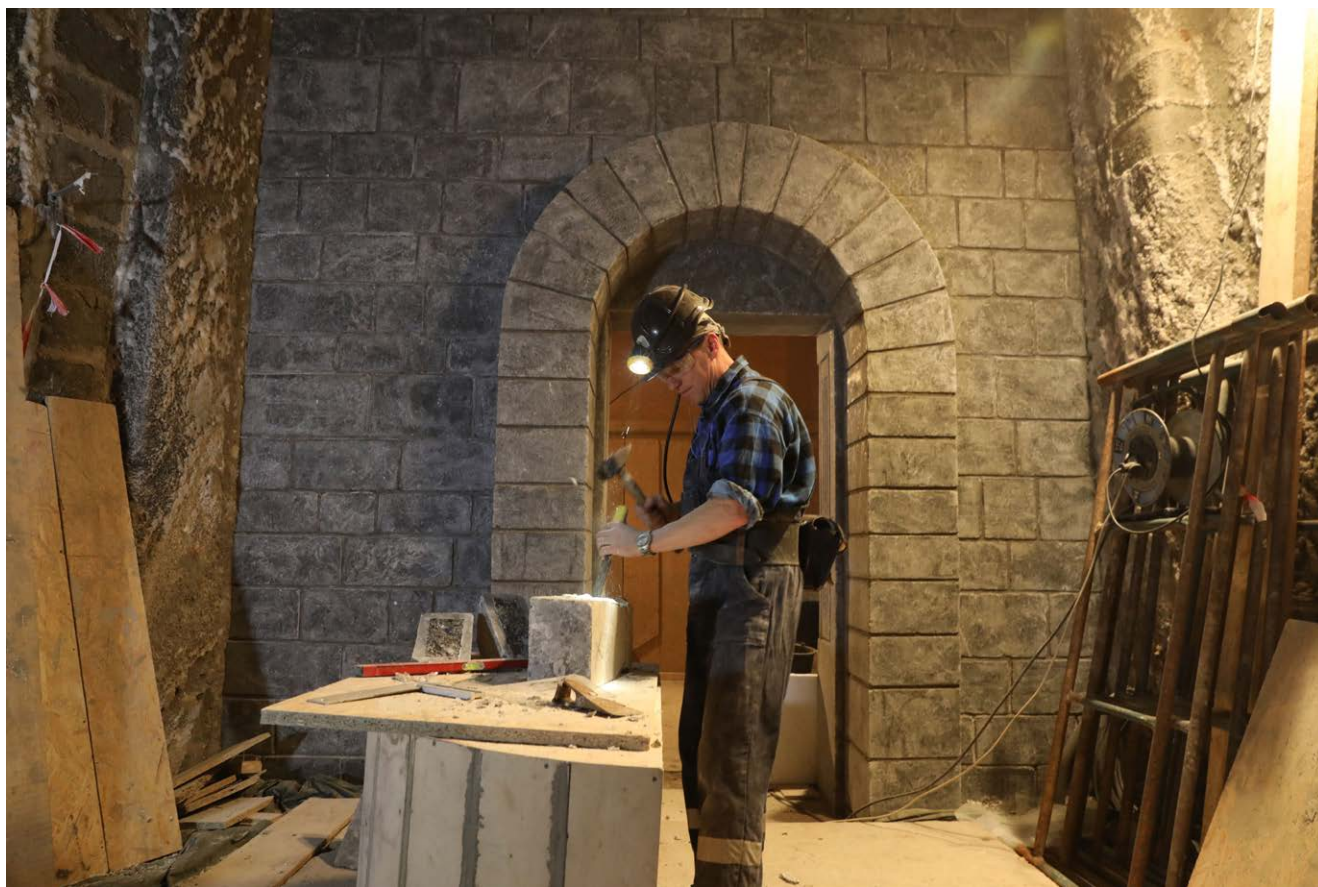
Ryc. 15. Rekonstrukcja muru solnego, Wojciech Dańda, 2017 rok. Fot. R. Stachurski
