Przyczyny oraz sposób naprawy uszkodzonych budynków o konstrukcji murowej

Dr inż. Piotr Bogacz, dr inż. Stefan Dominikowski, dr inż. Jacek Zabielski, Uniwersytet Warmińsko-Mazurski w Olsztynie

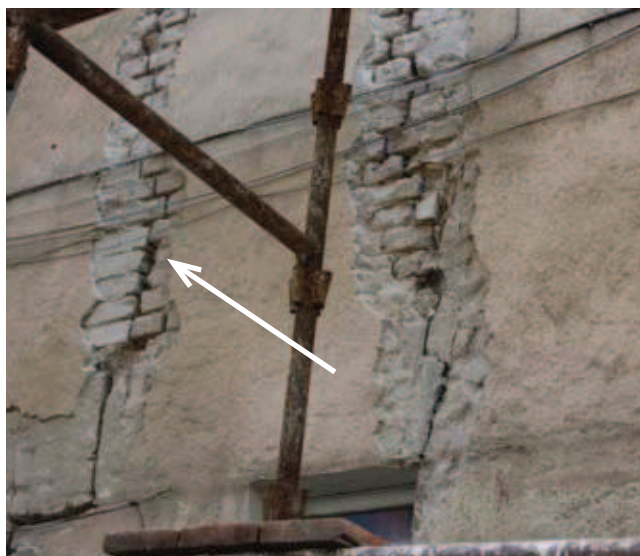
Rys. 2. Uzupelnienie muru cegłą bez przewiązki

Po wykonaniu odkrywek, polegających na skuciu tynku zewnętrznego i odstonięciu konstrukcji murowej, stwierdzono kilka rażących błędów projektowych i wykonawczych popełnionych w trakcie prowadzonych wcześniej prac remontowych. Budynek ten w latach 70. XX wieku został poddany remontowi, w wyniku którego zmiana uległ nieco rozkład funkcjonalny lokali oraz wyposażono lokale w pomieszczenia higieniczno-sanitarne. W tym samym czasie strych nieużytkowy został w połowie zaadaptowany na lokal mieszkalny. W trakcie przebudowy obiektu zmniejszono okna w adaptowanych na łazienki pomieszczeniach. Zamurowanie otworów wykonano niezgodnie ze sztuką budowlaną – bez wykonania przewiązek między istniejącą konstrukcją a wypełnieniem (rys. 2). W skrajnych przypadkach cztery, a nawet pięć rzędów cegieł były układane bez przewiązki, co spotęgowało efekt zarysowania w pewnych obszarach. Najbardziej jednak niebezpiecznym rozwiązaniem było zastosowanie nietypowego nadproża nad wykutym otworem okiennym w części adaptowanej strychu. Zgodnie ze sztuką budowlaną przy wykonywanych otworach stosuje się belki, które będą przenosiły ciężar konstrukcji znajdującej się powyżej otworu. W tym przypadku funkcję nadproża pełniły dwa bloczki z betonu komórkowego, których spoina przebiegała w około połowie szerokości otworu okiennego – czyli tam, gdzie zgodnie ze statyką belek wartość momentu zginającego jest największa (rys. 3).

W związku z charakterem uszkodzeń budynku stwierdzono, że wymaga on zwieńczenia, które będzie zapobiegało poszerzaniu rys. Rozważano różne sposoby zabezpieczenia: od wykonania wieńca żelbetowego, poprzez sklejenie rys i zszycie budynku prętami metodą Helifix oraz wykonanie ściągów stalowych na wysokości wszystkich stropów, obejmujących cały obrys ścian zewnętrznych. Ze względu na zabytkowy charakter budynku oraz ze względu na lokalizację i zakres koniecznych do wykonania prac niemożliwe okazało się wykonanie wieńca żelbetowego. Do realizacji przyjęto wariant z wykonaniem ściągów stalowych na wysokości stropów powyżej poziomu parteru. Ściąg zostały zaprojektowane z prętów $\varnothing 30$ i stali S355. Problematiczne rozwiązanie mocowania ściągu od strony sąsiedniego, stykającego się ścianą konstrukcyjną wewnętrzną budynku wykonano poprzez blachę stalową $330 \times 600 \times 16$ mm, wklejoną w konstrukcję murową przy użyciu 8 kotew chemicznych marki Hilti na klej HY-150 o średnicy $\varnothing 20$ i głębokości min. 270 mm (rys. 4). Każdy ściąg został wyposażony w trzy (na każdej ścianie zewnętrznej) śruby rzymskie wg. DIN 1480 służące regulacji naciągu. W zaleceniach wpisano, że naciąg należy sprawdzać minimum raz w roku. Po zakończeniu prac związanych ze wzmocnieniem budynku przeprowadzono prace konserwatorskie na elewacji zgodnie z zaleceniami konserwatora zabytków.

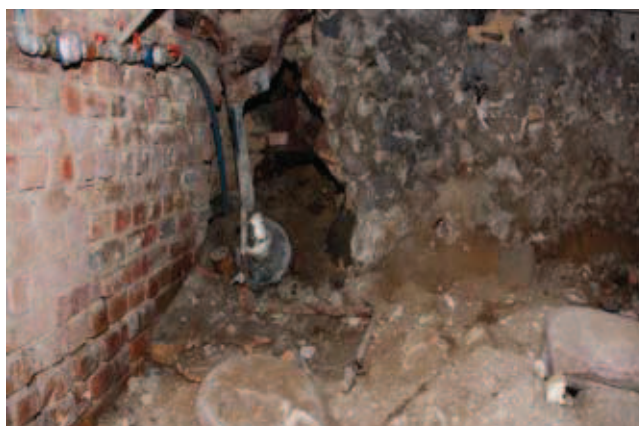
Rys. 6. Uszkodzenia konstrukcji ściany piwnicznej w miejscu przyłącza kanalizacyjnego

Dodatkowo w trakcie prac związanych z wykonywaniem przyłącza kanalizacyjnego do budynku (prawdopodobnie metodą przecisku) zawaleniu uległ fragment ściany fundamentowej przy klatce schodowej, przy wejściu do budynku. To dodatkowo zmieniło charakter pracy konstrukcji pozostałych fundamentów oraz ich przeciążenie i dodatkowe osiadanie (rys. 6). Dodatkowo, jak w przypadku budynku w Olsztynie, obiekt nie miał wieńców żelbetowych, które zabezpieczyłyby konstrukcję

Charakter zarysowań oraz stan techniczny fundamentów skłoniły do wyboru optymalnego nie tylko pod względem ekonomicznym, ale również technicznym rozwiązania zabezpieczającego budynek. Podobnie jak w przypadku budynku w Olsztynie rozważano wykonanie wieńców żelbetonowych na wysokości stropów. Rozpatrywano również sklejenie rys przy użyciu prętów stalowych, żebrowanych oraz wzmocnienie fundamentów poprzez ich podbicie wraz uzupełnieniem uszkodzonych ścian fundamentowych jako ceglane. W rezultacie przyjęto rozwiązanie polegające na podbiciu fundamentów (rys. 7) oraz sklejenie rys prętami wklejanymi w spoinę konstrukcji murowej. Podbicie fundamentów zaprojektowano z betonu klasy minimum C20/25 z poziomem -50 cm poniżej dolnej krawędzi pierwotnej łąwy fundamentowej. Podbicie należało wykonać na minimum 10 cm warstwie chudego betonu klasy C8/10. Zgodnie z zasadami sztuki budowlanej nie należało wykonać wyrównania wykopu piaskiem nasypowym, a ewentualne przebrania masy ziemnej należało uzupełnić przy użyciu betonu chudego. Wilgotne podłoże zalecono odizolować emulsją anionową, która charakteryzuje się wypieraniem cząsteczek wody, penetrując

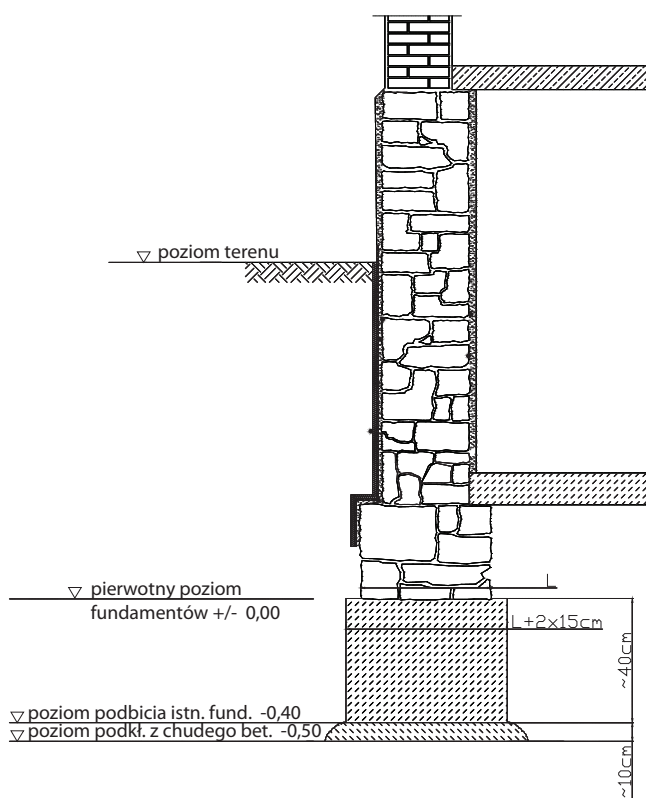
Rys. 7. Zaproponowany sposób podbicia fundamentów

beton w głąb. Założono, w celu zwiększenia stabilności nowego podparcia, poszerzenie podbicia po 15 cm z każdej strony pierwotnej łąwy fundamentowej (rys. 7). Zgodnie z zasadami zalecono również odkopywanie maksymalnie 20% długości całkowitej łąw tak, aby istniejąca konstrukcja nie została naruszona. Zabezpieczenie przed dalszym rozwarciem rys konstrukcji murowej powyżej poziomu piwnicy zdecydowano się wykonać poprzez spięcie budynku prętami żebrowanymi o średnicy $\varnothing 12$ ze stali S355 o długości 100 cm. Sposób wklejenia określono tak, że połowa długości pręta przypadła na miejsce zarysowania konstrukcji murowej. Głębokość wklejenia określono, na podstawie wytycznych oraz doświadczenia, na 6 cm licząc od czystego (bez tynków) lica ściany. Założono, że pozytywny efekt spojenia uzyska się w chwili zastosowania wklejenia co 5–6 rzędów cegieł.
