Wpływ stanu technicznego i nakładów finansowych na wybór sposobu modernizacji obory zgodnie ze standardami UE

Krzysztof WIŚNIEWSKI¹⁾ ABDF, Witold J. WARDAL²⁾ DEF

IMPACT OF TECHNICAL CONDITION AND FINANCIAL OUTLAYS ON THE CHOICE OF THE COW BARN MODERNIZATION METHOD ACCORDING TO EU STANDARDS

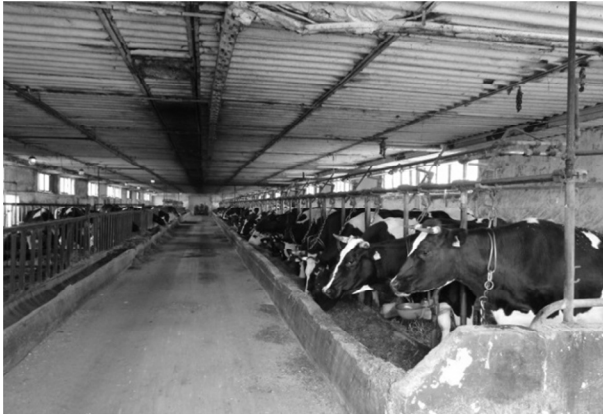
Fot. 1. Widok obory przed modernizacją

Photo 1. View of the cow barn before upgrading

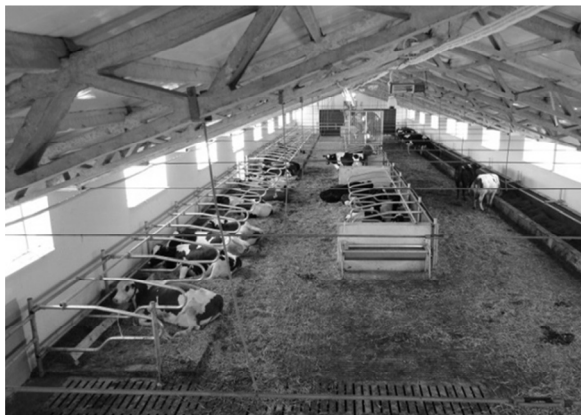
Fot. 2. Widok wnętrza obory po modernizacji

Photo 2. Interior view of a cowshed after upgrading

Oborę uwięziową poddano modernizacji technologicznej polegającej m.in. na zmianie systemu chowu zwierząt z uwięziowego na wolnostanowiskowy, z utrzymaniem na płytce ściółce oraz wprowadzeniem do obory automatu udojowego. Oborę technologicznie przystosowano do chowu wolnostanowiskowego dla 70 krów mlecznych. W zmodernizowanej oborze zaprojektowano dwurzędowy układ kojców dla krów (rys. 1, 2, 5 i fot. 2).

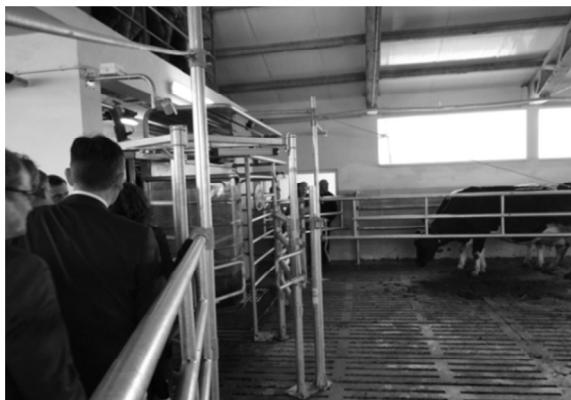
Fot. 3. Automat udojowy i poczekalnia na podłodze szczelinowej
Photo 3. Milking machine and waiting room on the crevice floor

Jeden rząd usytuowany został przy ścianie podłużnej budynku, natomiast drugi rząd znajduje się między dwoma korytarzami gnojowo-spacerowymi. Koryta paszowe o szerokości 85 cm zlokalizowano beżpośrodku pod ścianą podłużną budynku i przystosowano do zadawania paszy za pomocą podwieszonoego wózka paszowego lub za pomocą wozu paszowego z zadawaniem paszy od strony korytarza gnojowo spacerowego. Przyjęcie takiego rozwiązania zadawania paszy było podyktowane przede wszystkim zapewnieniem swobody poruszania się zwierząt wewnątrz obory, co przy rozpiętości obory 12,60 m uniemożliwiałoby wykonanie tradycyjnego przejazdowego korytarza paszowego, jak również zapewnienie niższych kosztów modernizacji. Zgodnie z wytycznymi inwestora przyjęto dotychczasowy system usuwania odchodów za pomocą ciągnika z osprzętem spychacza czołowego lub ładowacza czołowego, jako rozwiązanie najkorzystniejsze pod względem ekonomicznym. Na podstawie wytycznych inwestora zmianie uległ także zabieg doju, gdyż wewnątrz obory, w wydzielonym obszarze doju, zainstalowano automat udojowy firmy Lely Astronaut wraz z bramkami inteligentnymi umożliwiającymi automatyczną organizację doju (fot. 3).

Podłoga w poczekalni została wykonana jako szczelinowa z rusztów żelbetowych o wymiarach 3500 x 340 x 15 mm. Zbiornik pod podłogą szczelinową poczekalni został zaprojektowany i wykonany jako żelbetowy monolityczny z betonu C20/25 (B25) i klasy wodoszczelności W8. Pod zbiornikiem przewidziano ułożenie warstwy 10 cm z chudego betonu C12/15 (B15). Wewnątrz obory przewidziano dwie stacje paszowe oraz poidła korytowe o pojemności po 150 l każde. Ze względu na zmiany układu technologicznego w odniesieniu do stanu istniejącego konieczna była korekta położenia wrót oraz wejść do budynku. W ścianach szczytowych zaprojektowano nowe otwory pod wrota i drzwi wejściowe według nowego układu technologicznego. Istniejące wrota zastąpiono wrotami segmentowymi, otwieranymi elektrycznie za po-

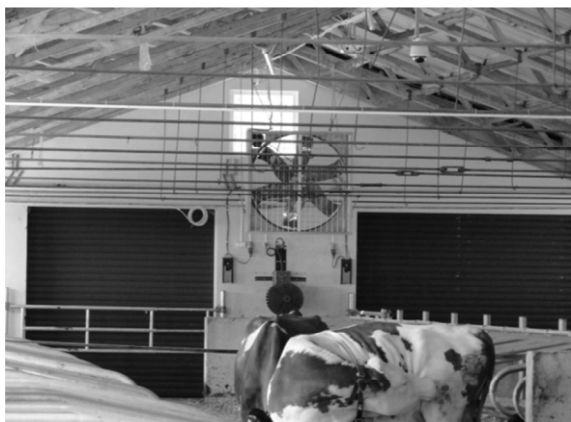
Fot. 4. Widok na wentylatory wspomagające przepływ powietrza wzdłuż obory
Photo. 4. View of the fans supporting the air flow along the barn

mocą zdalnego sterowania. Stolarkę okienną wymieniono na rolety przeziernie z polietylenu. Wentylację obory, która odbywała się za pomocą wywiewników Chanarda, zastąpiono szczeliną kalenicową. Jako element wspomagający przewietrzanie obory w okresie letnim zostały zamontowane elektryczne wentylatory wymuszające wymianę powietrza w oborze (fot. 4).
