The Road and Bridge Research Institute/ Instytut Badawczy Dróg i Mostów

# Evaluating the causes of damage to corrosion protection coatings on lightning protection masts of a 400 kV substation

A polyvinyl anti-corrosion coating system used to protect the lightning masts installed at a 400 kV substation showed significant damage after three years of operation. Field tests (measurements of thickness, adhesion, continuity using the low-voltage method, and the appearance of the coatings was assessed using a field microscope) and laboratory tests (infrared spectroscopy, examination of the morphology and elemental composition of the coatings under a scanning microscope with an EDX attachment) were carried out on collected samples. Degradation of the organic part of the protection was observed. Local exposure of the coatings to high temperatures was likely the cause of the damage.

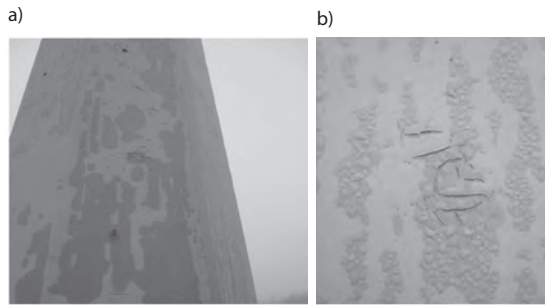
Fig. 1. Peeling and cracking of the coatings

Figures 1, 2 show the general characteristic type of damage.

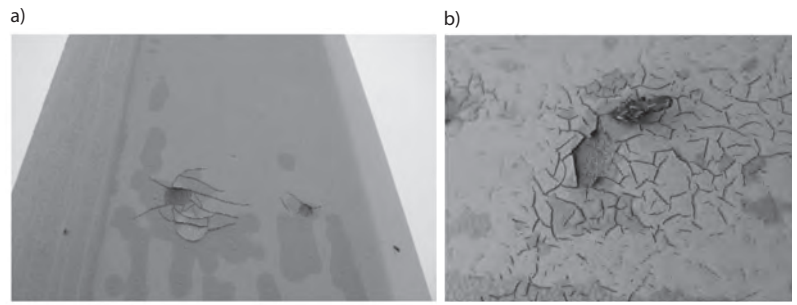
Fig. 2. Cracking and local delamination of the coatings

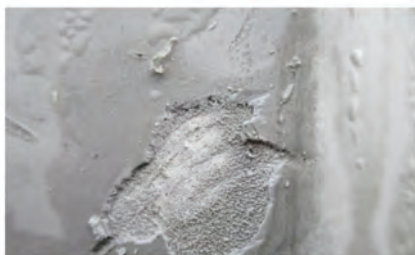
Fig. 3. Damage site with exposed 'powder' under the coating  
Rys. 3. Miejsce uszkodzenia z odsłoniętym „proszkiem” pod powłoką

Clusters of cracks in the coatings and local delamination of the coatings was discovered on all the lightning protection masts analysed. No privileged areas with cracks were identified. A very unusual appearance of the coatings was observed in the areas of damage: a surface covered with loosely adhering powder was visible under the detached coatings (Fig. 3).

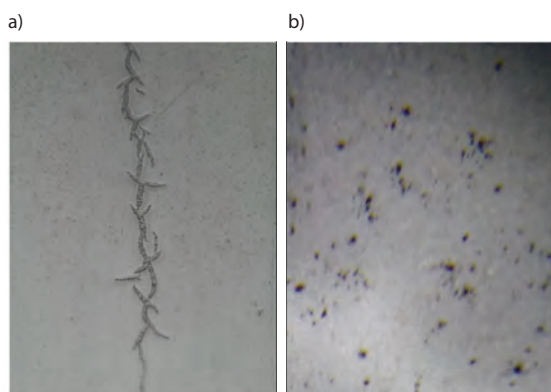
Fig. 4. Fine dark spots on the coating in an area of damage (field microscope photograph)

The damaged coatings were assessed on the masts using a field microscope (at 50× magnification). Locally occurring dark spots were found, which resembled local coating burn-through or small inclusions (Fig. 4). Areas with a completely degraded coating struc-

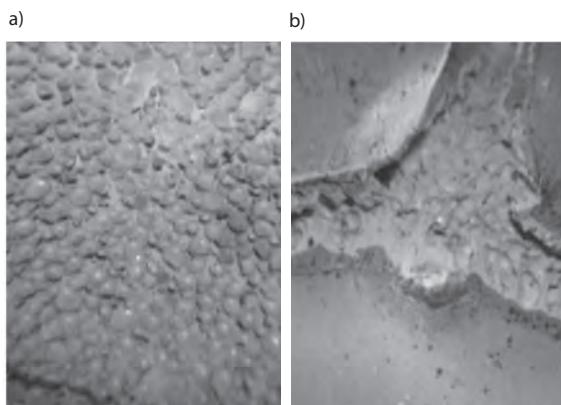
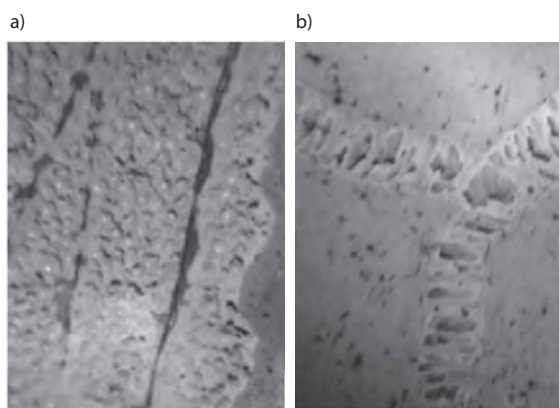
Fig. 5. Deformed coating in areas of damage (field microscope photograph)

Fig. 6. Deformed coating in areas of damage (field microscope photograph)

ture characterised by significant deformation were also found in areas of damage (Fig. 5, 6). Locally damaged zinc coating locations were also present (Fig. 7).

Tests in the vicinity of the damage, performed under a field microscope, revealed very severe deformation of the paint coatings and melting of the zinc coating. This was confirmed in the examination of samples taken from the rods viewed under a scanning microscope. Analysis of their composition revealed a very low

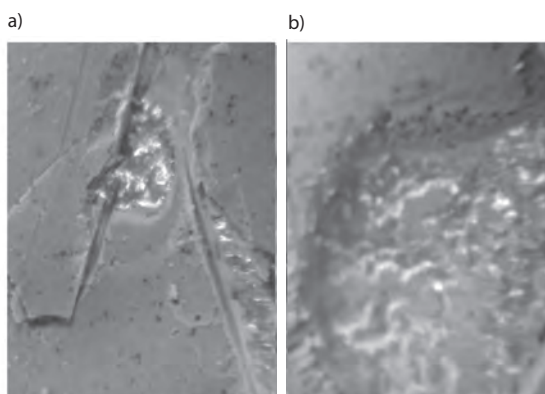
Fig. 7. Damaged zinc coating in an area of coating damage (field microscope photograph)

The hot-dip zinc coatings were also deformed. The resulting damage is not the result of the typical atmospheric corrosion exposures occurring at the station – located in an environment that would most likely be classified as C3 according to EN ISO 12944.

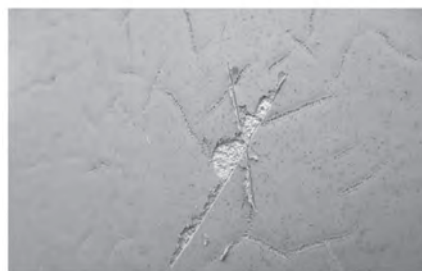
Fig. 8. Examples of measurement locations in the damage area

Measurements were taken using the St. Andrew's cross cut method, in accordance with PN-EN ISO 16276-2:2008. The tests were carried out using the single-edge blade cut method. Figure 8 shows examples of where measurements were taken in the damaged area, and Fig. 9 shows the visually undamaged area.

In the damaged area, the grade of adhesion was 5, where it was the worst. In the visually undamaged area, the grade value was 3–4. In both cases, the tested coatings were very hard and brittle.

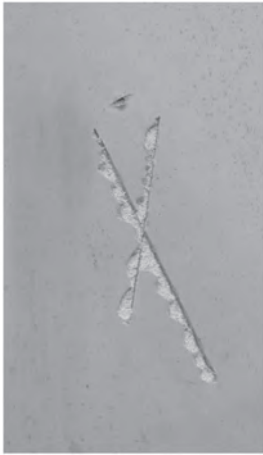
Fig. 9. Examples of measurement locations in a visually undamaged area

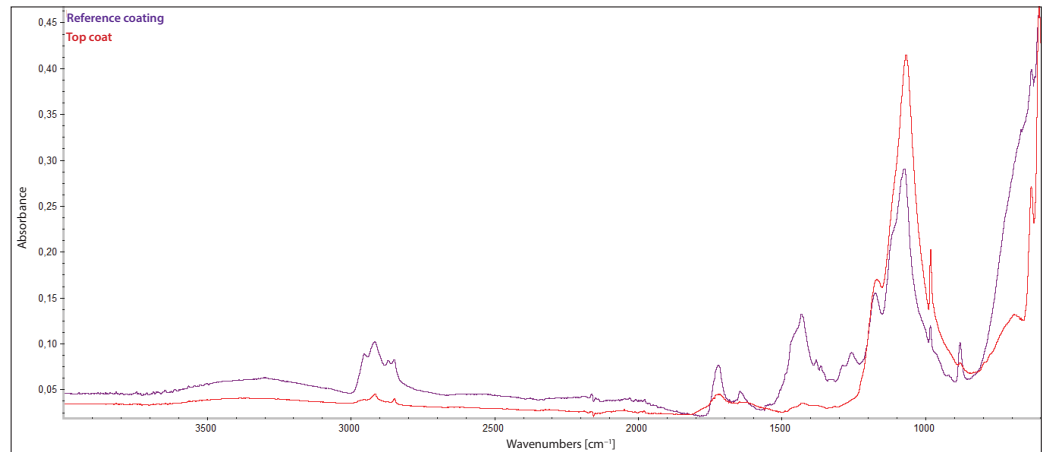
Fig. 10. Comparison of the spectrum of a coating removed from a mast and a reference coating

Samples taken from the masts (marked on the spectrum as the topcoat) and samples prepared in the laboratory from a vinyl coating (marked on the spectrum as the reference coating) were examined by infrared spectroscopy. Figure 10 shows a comparison of the two spectra. Their concordance is 45%.

The spectrum of a coating removed from a mast indicates only the presence of inorganic substances (pigments and fillers).

The same phenomenon can be observed by comparing the spectra obtained by infrared spectroscopy. The spectrum of the coatings removed from the mast, when compared with the spectrum of the polyvinyl paint, shows only a 46% concordance, i.e. it represents a spectrum of a completely different coating. Only traces of organic binder are present, while the majority constitute inorganic compounds (mainly barium sulphate), which are typical fillers in organic coatings.

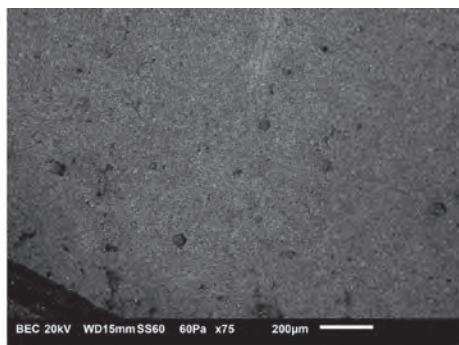
Tests were performed using a JOEL 6010 LV scanning microscope with an EDX attachment. A view of the deformed coating is shown in Fig. 11 (outer surface) and Fig. 12 (inner surface). Figure 13 shows the EDX-derived chemical analysis of the stripped coating.

Fig. 11. External surface of the coating removed from the mast (SEM image)

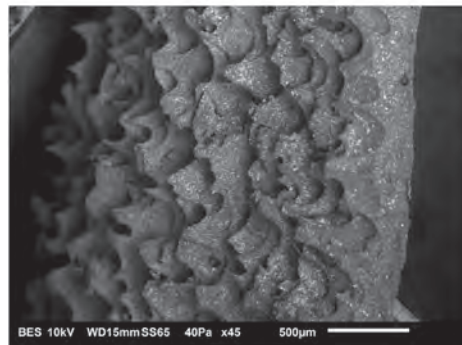
The photographs of the coatings removed from the mast clearly show that they are deformed on the underside. The chemical composition is completely atypical for organic coatings due to the very

Fig. 12. Inner surface of a deformed coating removed from the mast (SEM image)

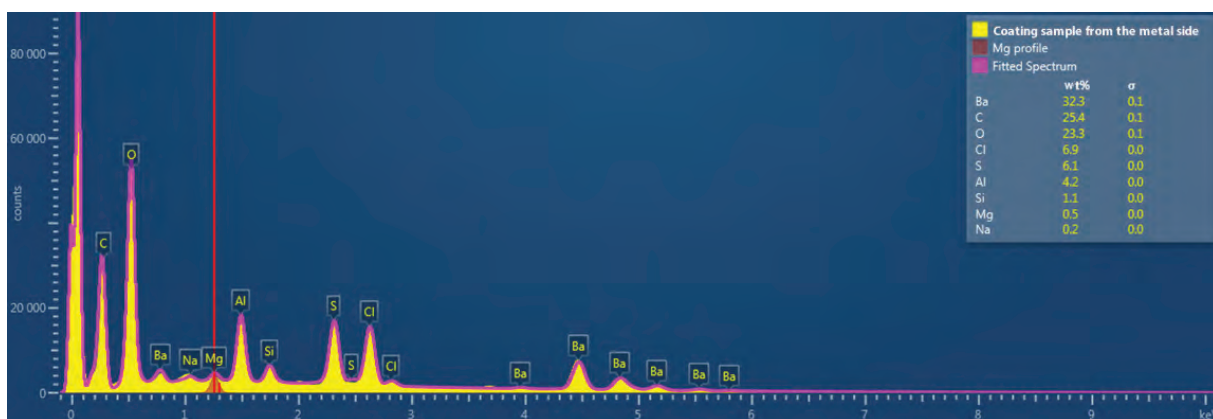
Fig. 13. Chemical analysis of a coating removed from the mast (metal side)

low amount of carbon. Instead, the coatings are characterised by a very high content of barium and sulphur, i.e. the filler components present in the original coating.

content of organic compounds and a high content of inorganic compounds, which is very unusual for the polyvinyl coatings that were applied on the mast. The coating should mostly contain an organic binder and a certain amount of fillers dispersed in it.
