Renowacja zabytkowych budynków z zawilgoconymi murami – analiza przypadku

dr hab. inż. Wacław Brachaczek, prof. uczelni, Wydział Inżynierii Materiałowej, Budownictwa i Środowiska, Katedra Budownictwa, Akademia Techniczno-Humanistyczna, Bielsko-Biała

Na przykładzie Fabryki Likierów w Bielsku-Białej przedstawiono wybrane aspekty związane ze zdiagnozowaniem i opracowaniem projektu renowacji budynku z zawilgoconymi i zasolonymi murami.

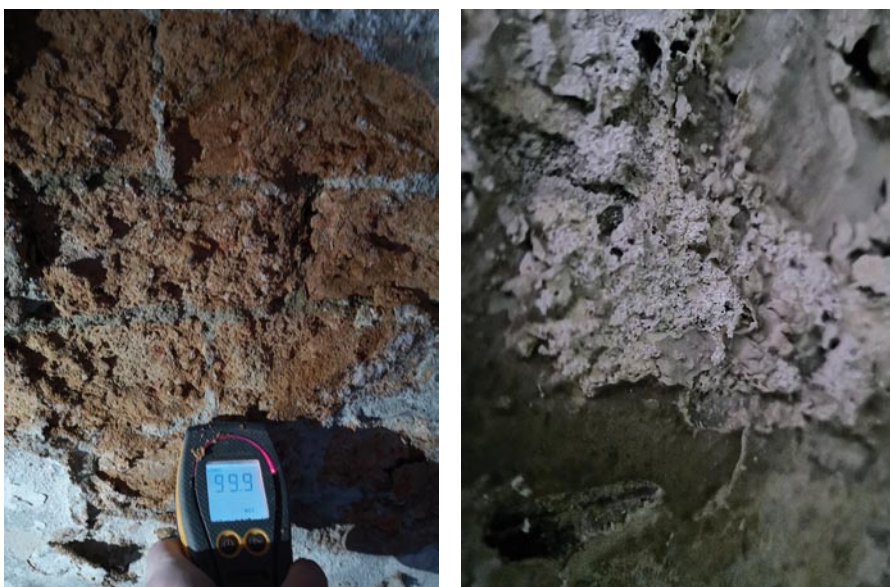
Rys. 3. Degradacja muru w pomieszczeniach piwnicznych spowodowana nadmierną wilgocią (po lewej), na powierzchni muru widoczne wykwity solne (po prawej)

W pomieszczeniach piwnicznych poziom zawilgocenia był stały, niezależny od wysokości pomiaru. Wilgotność wagowa zawarta była w przedziale między 16 a 22%. Wilgotność masowa posadzki wynosiła około 20–22,0%. Tynki i cegły uległy znacznej degradacji, na ścianach widoczne były wykrystalizowane sole w postaci eflorencji (wykwitów) – rysunek 3.

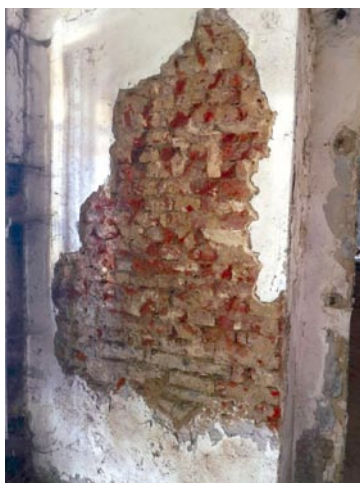
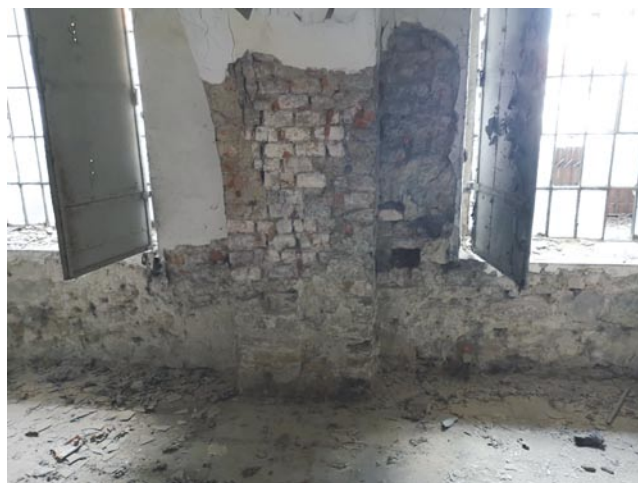
Rys. 4. Widok zniszczeń wskutek oddziaływania wilgoci i soli, murów południowego skrzydła Manufaktury Grossa

Parter w budynku głównym i w skrzydłach znajduje się około 0,5–0,7 m poniżej poziomu przyległego terenu. Pomiar wilgotności dokonane w tym obszarze (od posadzki do poziomu gruntu) dały wartość 22% masowych. Powyżej poziomu terenu wilgotność spadała wraz z wysokością. Ściany suche, o wilgotności ok. 3% masowych rozpoczynały się od wysokości 1 m ponad terenem. Wskutek oddziaływania wilgoci i soli znaczna część tynków uległa odspojeniu (rys. 4).

Ze względu na znaczną destrukcję tynków konieczne było ich skucie na całej powierzchni elewacji do warstwy cegły. Większość murów była w dobrym stanie technicznym, jednak były one mocno zawilgocone i zasolone. Stan cegieł był bardzo zróżnicowany, zaobserwowano tu zarówno cegły w dobrym stanie, jak też osłabione i kruche. Zaprawa, z której wykonane były spoiny w znacznej części, była zmurszała i krucha. Zastosowanie do renowacji tradycyjnych tynków cementowo-wapiennych czy cementowych

byłoby rozwiązaniem doraźnym. Odpowiednie do tego celu są tylko tynki renowacyjne, składające się z obrutki renowacyjnej, tynku renowacyjnego podkładowego i tynku renowacyjnego hydrofobowego ze specjalnie zaprojektowanym systemem porów. Jako ostatnią warstwę przewidziano farbę silikatową Renowator 960 o dużej dyfuzyjności pary wodnej. W celu uniknięcia pojawienia się rys i pęknięć powstałych wskutek niedopasowania wytrzymałości tynku do podłoża wykonano dodatkowe badania wytrzymałości na ściskanie i zginanie oraz sorpcyjności zgodnie z PN-EN 12390-3, PN-EN 12390-5 oraz PN-EN 1015-18. W tym celu pobrano po 6 próbek cegły z każdej strony budynku. Do renowacji zastosowano tynki renowacyjne zawierające modyfikatory polimerowe, które obniżają skurcz podczas wysychania, poprawiają ich elastyczność, przyczepność do podłoża oraz retencję wody. Tynki dopasowano w taki sposób, aby wytrzymałość na ściskanie pierwszej warstwy była niższa od podłoża, a współczynnik adsorpcji wody był wyższy. Taki sposób postępowania gwarantuje, że tynk nie będzie niszczył substancji murów, a wyższa wartość współczynnika adsorpcji umożliwi transport wilgoci do porowatej mikrostruktury tynków wraz z zalegającymi w murach solami. Pory w tynku renowacyjnym mają zróżnicowany kształt pozwalający na zmagazynowanie znacznej ilości soli. Specjalnie zaprojektowana mikrostruktura tynków sprawia, że są one odporne na oddziaływanie wykrystalizowujących w nich soli. W odróżnieniu od tynku podkładowego tynk hydrofobowy, stanowiący kolejną warstwę, charakteryzuje niska wartość współczynnika adsorpcji wody. Taki układ zapobiega przedostawianiu się wilgoci na powierzchnię i zapobiega tworzeniu eflorencji. Uśrednione właściwości fizyczne murów i tynków i zestawiono w tabeli 1.

Założenie tynków poprzedzały roboty przygotowawcze polegające na wymianie zwiertzałych cegieł, usunięciu kruchych i zwiertzałych spoin na głębokość 2 cm i uzupełnieniu ich drobnodziarnistym renowacyjnym tynkiem podkładowym. Grubości poszczególnych warstw tynkarskich ustalono w oparciu o wyniki stopnia zasolenia murów zgodnie z wytycznymi instrukcji WTA 2-9-04 [4]. Wynosiły one:

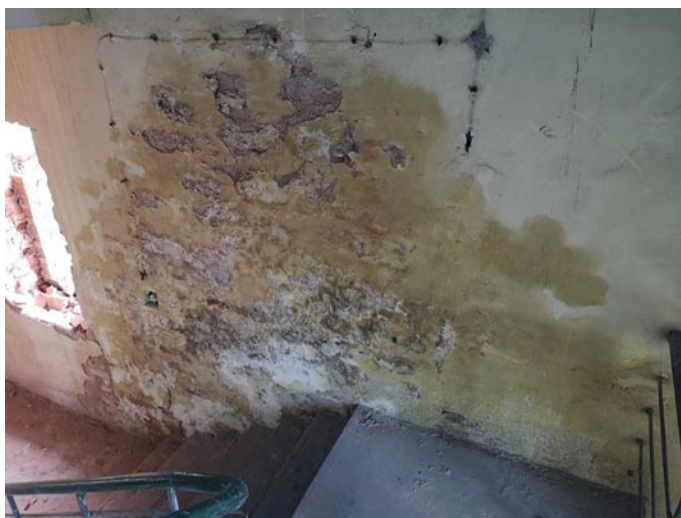
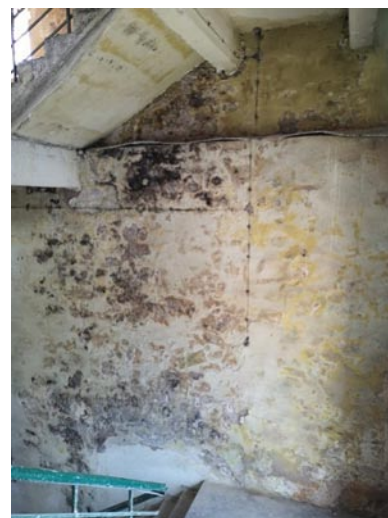
Na ścianach klatki schodowej widoczne były zacieki, wysolenia i zagrzybenia. Większość pomiarów na ścianach klatki schodowej wykazała zawilgocenie na poziomie 22% masowych. Można przypuszczać, że woda opadowa przedostająca się do budynku przez uszkodzony dach i nieszczelne obróbki blacharskie przedostawała się na kolejne niższe kondygnacje tą właśnie drogą (rys. 5).

Rys. 5. Widok zniszczeń na klatce schodowej budynku głównego wskutek oddziaływania wód opadowych przedostających się przez uszkodzony dach i nieszczelne obróbki blacharskie do budynku

Pierwszy zakres prac remontowych obejmował naprawę dachu połączoną z wymianą połaci dachowych. W dalszej

kolejności przeprowadzono wymianę stolarki okiennej, wykonanie obróbek blacharskich wraz z systemem odprowadzania wód opadowych. Fundamenty od strony zewnętrznej w znacznej części zostały odkopane i wzmocnione. Od zewnątrz teren został obniżony do poziomu podłóg na parterze budynku. Do wzmocnienia części podziemnej budowli zastosowano beton monolityczny. Z uwagi na niewidoczność wzmocnionego elementu czy ustroju było to najmniej kontrowersyjne działanie techniczne z punktu widzenia konserwacji zabytków. Beton monolityczny ze zbrojeniem obecnie jest głównym rozwiązaniem, który może być zastosowany do wzmocnień i modernizacji podziemnych części budowli zabytkowych [5]. Na wzmocnionej powierzchni fundamentów została wykonana pionowa izolacja przeciwwodna. Wokół budynku ułożono drewniane dreny odwadniające. W celu zabezpieczenia budynku przed szkodliwym działaniem wody pochodzącej z gruntu wskutek podciągania kapilarnego przewidziano odtworzenie poziomej bariery przeciwwilgociowej metodą iniekcji grawitacyjnej. Ze względu na specyfikę tej metody, na wszystkich ścianach, przepona pozioma została wykonana nad poziomem gruntu, poza ewentualnym oddziaływaniem wody pod ciśnieniem. Zróżnicowany charakter fundamentów, w większości wykonany z kamienia lub cegły oraz występujące w nim pustki lub szczeliny sprawiły, iż przewidziano tu iniekcję grawitacyjną z zastosowaniem iniektu krzemianowego w postaci pasty o wysokiej konsystencji Renowator 190 spełniający wymagania instrukcji WTA 4-4-04/D firmy SEMPRE Farby. Iniekt w postaci pasty są nowatorskim rozwiązaniem dedykowanym do murów o zróżnicowanej mikrostrukturze. Zaletą tego rozwiązania jest łatwe rozprowadzenie iniektu na całej grubości muru, nawet w przypadku murów z pustkami czy szczelinami. Możliwość takiej nie zapewniają stosowane w dotychczasowej praktyce metody grawitacyjne i niskociśnieniowe z iniektami w postaci ciekłej. Produkt ten zawiera związki polikrzemianów, które dobrze rozprowadzają się w materiałach budowlanych. Tworzą szczelną barierę przeciwwilgociową w wyniku zmiany napięcia powierzchniowego porów. W celu wyeliminowania wpływu rozbryzgowanej wody opadowej oraz pochodzącej z roztopów na wilgotność murów, warstwa cokołowa ścian, na wysokości do 50 cm, została pokryta pionową zaprawą uszczelniającą wykonaną z jednokomponentowej zaprawy izolacyjnej na bazie cementu Renowator 300.
