# Diagnostyka i naprawy dylatacji konstrukcyjnych w płytach posadzkowych. Część II

## Diagnosics and repair of structural expansion joints in floor slabs. Part II

mgr inż. Sylwia Świątek-Żołyńska (ORCID: 0000-0002-8448-0229), Szkoła Doktorska Wdrożeniowa – Politechnika Gdańska, dr hab. inż. Maciej Niedostatkiwicz, prof. PG (ORCID: 0000-0002-6451-6220), Wydział Inżynierii Lądowej i Środowiska, Politechnika Gdańska, mgr inż. Sebastian Kasprzak, Conecto Profiles, Sp. z o.o.

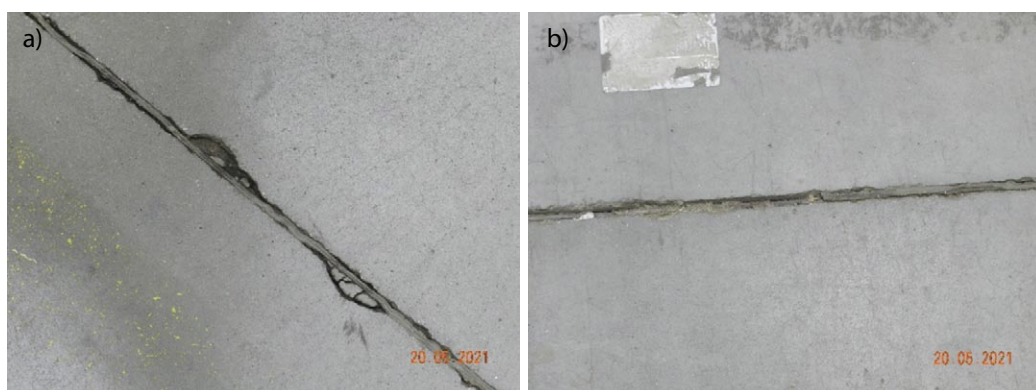
**Rys. 1.** Uszkodzenie krawędzi dylatacji skurczowej posadzki przemysłowej: a) odłupanie krawędzi, b) odspojenie masy dylatacyjnej i zamulenie szczeliny

Najczęściej spotykanym problemem w trakcie długoletniej eksploatacji posadzek przemysłowych jest konieczność wykonania napraw dylatacji skurczowych, których krawędzie uległy uszkodzeniu (rys. 1). Schemat i efekty napraw postępowania przedstawiono na wybranych przykładach (rys. 2).

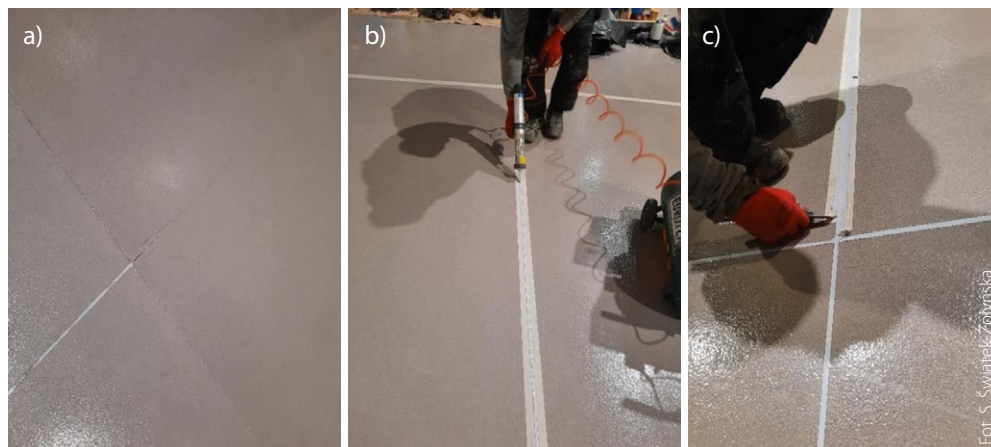
**Rys. 2.** Naprawa dylatacji skurczowej: a) naprawa posadzki w systemie żywicznym i wypełnienie szczeliny jastrychem epoksydowym, b) nacięcie i uzupełnienie szczeliny masą trwale elastyczną, c) demontaż taśm zabezpieczających i efekt końcowy

- usunięcie wypełnienia szczeliny skurczowej oraz wszelkich luźnych fragmentów płyty posadzkowej, a także usunięcie zabrudzeń mogących ograniczać przyczepność,
  - zagruntowanie podłoża,
  - wykonanie warstwy naprawczej w postaci masy PCC lub na bazie żywic syntetycznych (rys. 2a),
  - po stwardnieniu odtworzenie szczeliny skurczowej poprzez nacięcie wypełnienia, następnie jej fazowanie i uzupełnienie masą trwale elastyczną (rys. 2b, c).
- Prace remontowe zrealizowane zostały zgodnie z opisanym powyżej zakresem czynności. Do chwili obecnej nie występują uszkodzenia eksploatacyjne naprawionych dylatacji skurczowych.

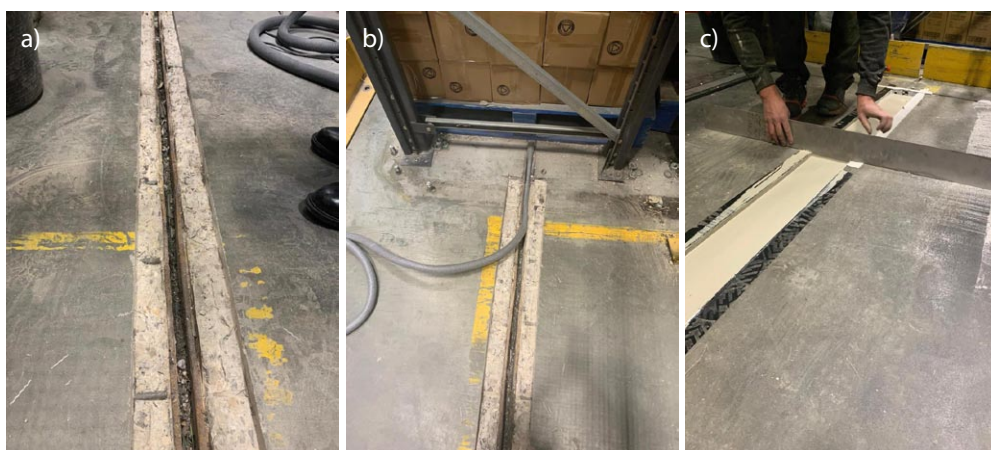
Przedmiotowa posadzka została wykonana w hali magazynowej jako bezspoinowa fibrobetonowa płyta pływająca na gruncie. W trakcie ponad 10-letniej intensywnej eksploatacji, w głównych ciągach komunikacyjnych hali, naturalnemu zużyciu uległy widoczne elementy systemowych profili dylatacyjnych. Dodatkowym problemem było nadmierne

**Rys. 4.** Etapy naprawy dylatacji konstrukcyjnej w płycie posadzkowej: a) usunięcie starego profilu i wycięcie bruzdy, b) oczyszczenie dybli i zabezpieczenie szczeliny sznurem polietylenowym, c) wykonanie warstwy wyrównawczo-montażowej z jastrychu epoksydowego

rozwarcie szczeliny dylatacyjnej przekraczające 25 mm, które negatywnie wpływało na jakość i trwałość ogumienia poruszających się po posadzce wózków widłowych. W związku powyższym podjęta została decyzja o naprawie dylatacji konstrukcyjnych, obejmująca swoim zakresem usunięcie zdegradowanych elementów, naprawę i wzmocnienie podłoża, a także montaż nakładki systemowej (rys. 3–5).

- usunięcie istniejącej dylatacji konstrukcyjnej i wytrasowanie bruzdy dylatacyjnej odwzorowując linię dylatacji konstrukcyjnej oraz wszelkich luźnych fragmentów płyty posadzkowej, a także usunięcie zabrudzeń mogących ograniczać przyczepność,
- zabezpieczenie szczeliny dylatacyjnej przed zamuleniem poprzez zamontowanie sznura z pianki polietylenowej.
- oczyszczenie i zagruntowanie podłoża wraz z wykonaniem warstwy wyrównującej i montażowej w postaci jastrychu epoksydowego,
- montaż dylatacji konstrukcyjnej,
- uzupełnienie styku dylatacji i płyty posadzkowej oraz obróbka estetyczna.

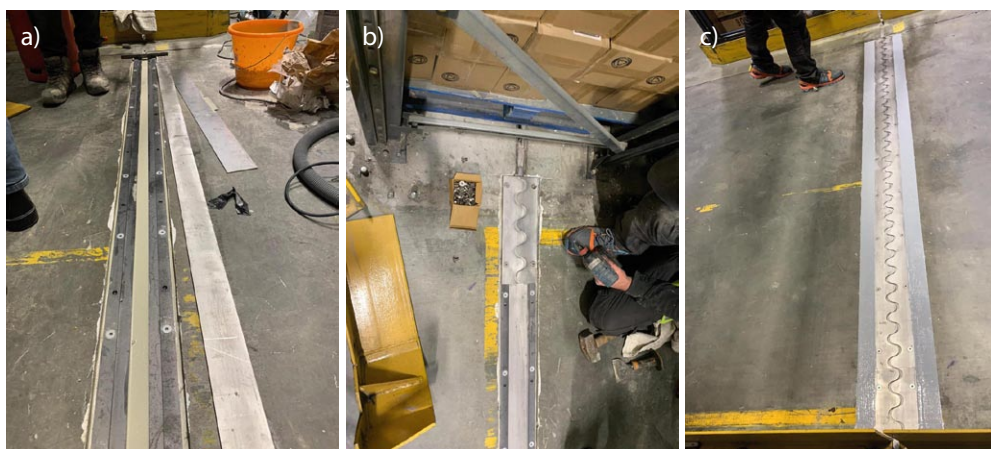
**Rys. 5.** Etapy naprawy dylatacji konstrukcyjnej w płycie posadzkowej: a) osadzenie dolnych elementów konstrukcyjnych dylatacji systemowej, b) uzupełnienie elementów systemu i montaż nakładki sinusoidalnej, c) wypełnienie przestrzeni pomiędzy płytą a profilem

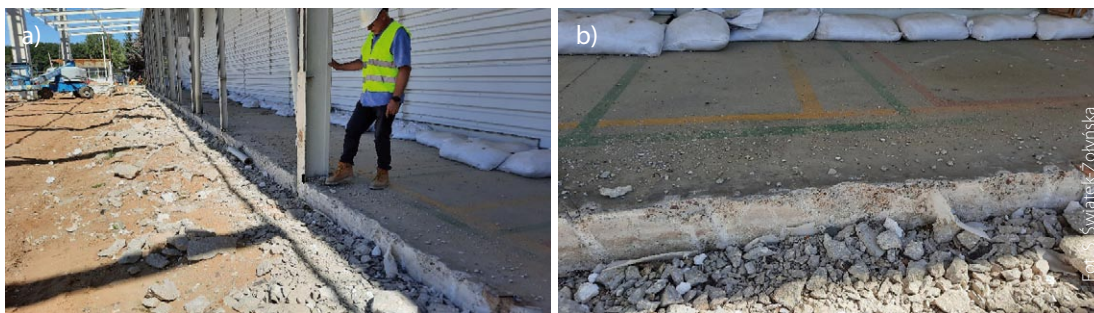
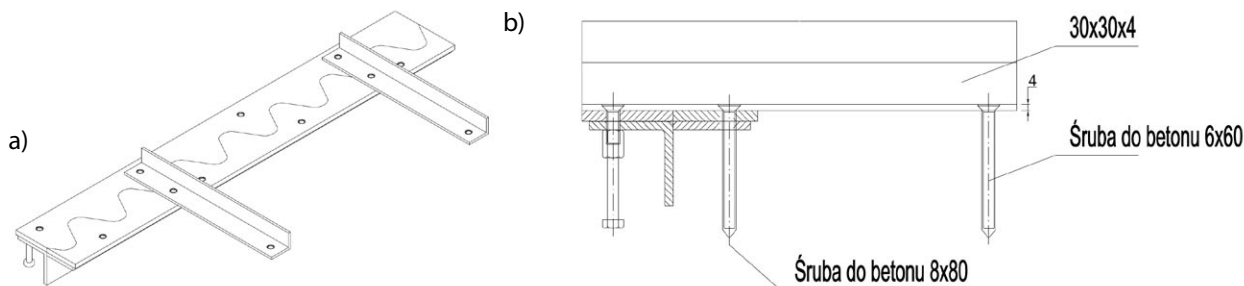
Zespół obiektów produkcyjno-magazynowych poddany został rozbudowie o powierzchnię ~25 000 m<sup>2</sup>. Ze względu na funkcjonalność połączeń pomiędzy poszczególnymi budynkami rozbudowa obejmowała połączenie nowo budowanej części z istniejącymi obiektami w linii dotychczasowej fasady zewnętrznej istniejącego obiektu (rys. 6).

**Rys. 6.** Styk starej i nowej posadzki:  
a) widok,  
b) płaszczyzna boczna starej posadzki

- wykucie bruzdy w starej posadzce oraz usunięcie wszelkich luźnych fragmentów istniejącej płyty posadzkowej,
- usunięcie zabrudzeń mogących ograniczać przyczepność, wyrównanie i zagruntowanie podłoża,
- ustawienie i montaż profilu na odpowiedniej wysokości za pomocą elementów mocujących,
- osadzenie śrub montażowych w części istniejącej,
- wykonanie posadzki w nowej części,
- osadzenie śrub montażowych po stronie nowej posadzki oraz zdjęcie tymczasowych elementów mocujących.

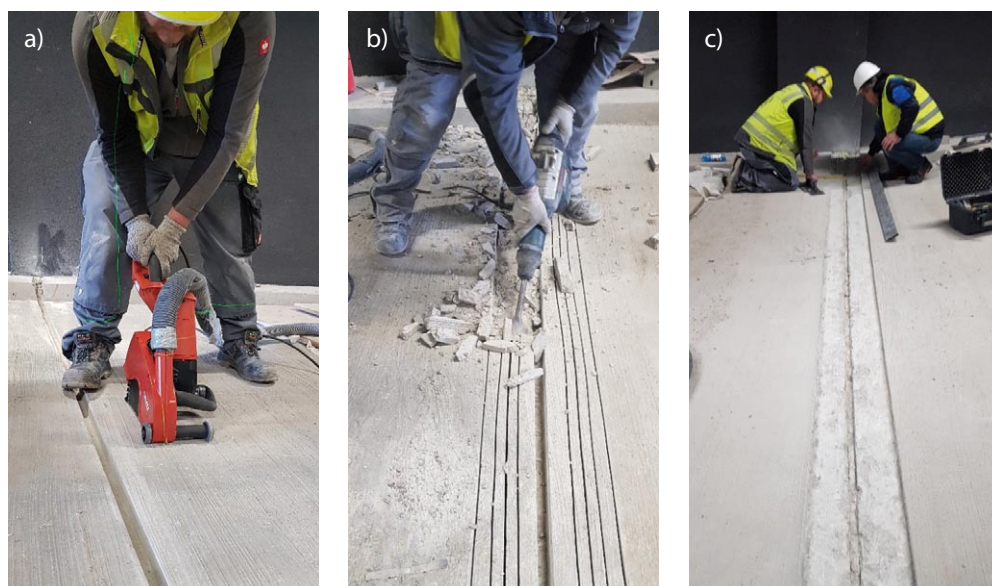
**Rys. 10.** Etapy naprawy dylatacji konstrukcyjnej: a) trasowanie bruzdy, b) wycięcie i wykucie bruzdy, c) pogłębienie i oczyszczenie bruzdy [26]

wykonano z wykorzystaniem profilu podpierającego, przeciągnięcia membrany PEHD z wałkiem podpierającym oraz ułożeniem między płytami wełny mineralnej z zamknięciem od spodu kitem i wypełnienia szczeliny od góry. Na etapie eksploatacji obiektu stwierdzono liczne przecieki na niższych kondygnacjach i uszkodzenia elementów konstrukcyjnych stropów,

- usunięcie istniejącej dylatacji konstrukcyjnej i wytrasowanie bruzdy dylatacyjnej odwzorowując linię dylatacji konstrukcyjnej (rys. 10a),
- wcięcie w płycie żelbetowej bruzdy dylatacyjnej na szerokość około 290 mm zgodnej z linią dylatacji konstrukcyjnej (rys. 10b),
- pogłębienie bruzdy dylatacyjnej (wykucie) na głębokości 27 mm (rys. 10c),
- punktową reprofilację ubytków powstałych podczas

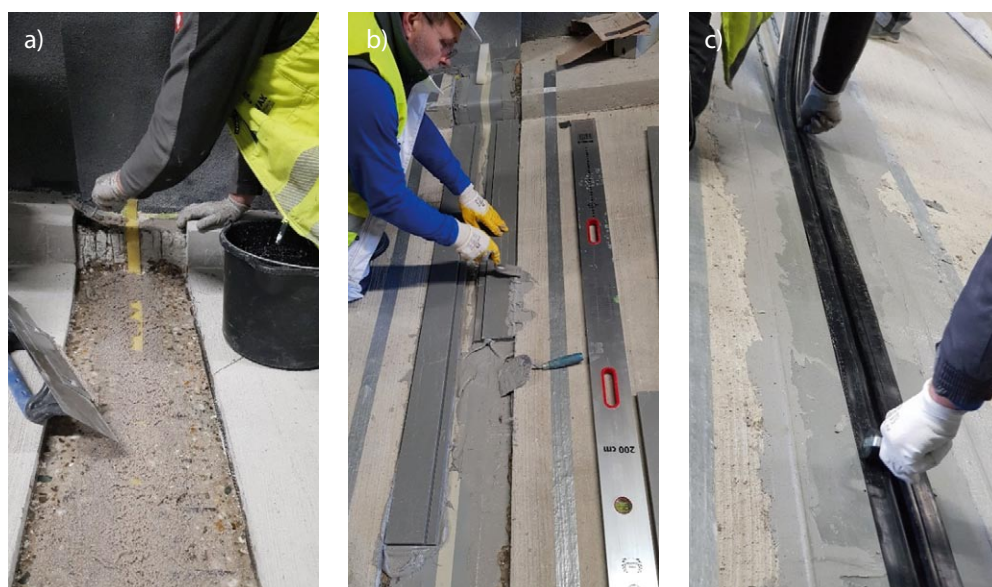
**Rys. 11.** Etapy naprawy dylatacji konstrukcyjnej: a) reprofilacja ubytków, b) ułożenie kleju montażowego, wklejenie membrany i paneli dylatacyjnych, c) wklejenie nakładki gumowej [26]

wykuwania bruzdy materiałem na bazie żywic syntetycznych (żywica epoksydowa) (rys. 11a),

- oczyszczenie bruzdy dylatacyjnej i zabezpieczenie pianką politylenową szczeliny dylatacyjnej,
  - naniesienie w bruzdę kleju konstrukcyjnego i wklejenie membrany,
  - wklejenie paneli dylatacyjnych na kleju (rys. 11b),
  - oczyszczenie paneli dylatacyjnych, naniesienie preparatu gruntującego i wklejenie nakładki gumowej (rys. 11c).
- Przedmiotowa naprawa została wykonana skutecznie – zadanie to było bardzo trudne ze względu na konieczność trasowania dylatacji w łuku (rys. 12a). Tradycyjne dylatacje konstrukcyjne szczelne produkowane są w odcinkach prostych, co praktycznie uniemożliwia ich montaż w łuku, w związku z czym projektant i wykonawca mają bardzo ograniczone możliwości w zakresie doboru odpowiednich rozwiązań. Jak pokazała analizowana realizacja, tradycyjne połączenia szczelne w oparciu o masy dylatacyjne

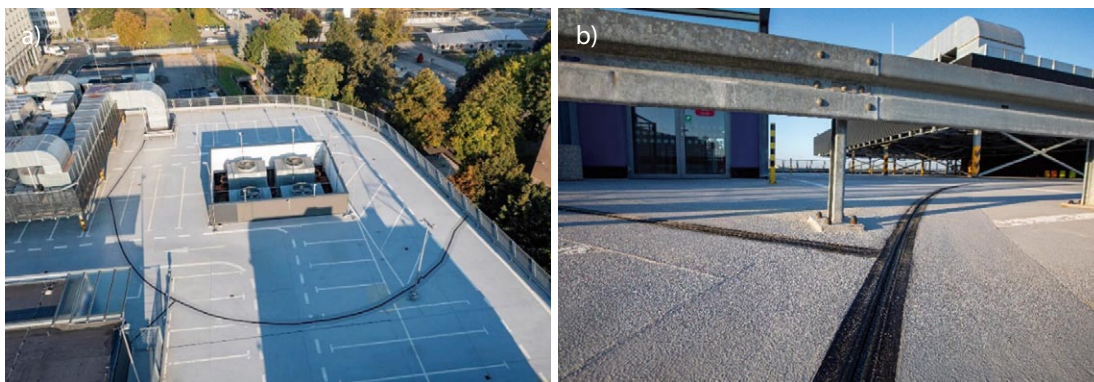
**Rys. 12.** Dylatacja konstrukcyjna po naprawie:  
a) widok ogólny,  
b) zbliżenie [26]

i uszczelki systemowe nie sprawdzają się w eksploatacji głównie ze względu na występowanie obciążeń dynamicznych i drgań od kół pojazdów, które powodują rozszczelnienie takich systemów. Zastosowane w przedmiotowej naprawie panele dylatacyjne (rys. 12b) spełniły rygorystyczne wymagania w zakresie utrzymania nośności i zapewnienia szczelności.
