# Wykorzystanie dokumentacji archiwalnej w ocenie stanu technicznego istniejących obiektów przemysłowych

The use of archival documentation in the assessment of the technical condition of existing industrial facilities

dr inż. Ryszard Antonowicz (ORCID: 0000-0002-0026-9961), dr inż. Grzegorz Dmochowski (ORCID: 0000-0002-0044-3499), Wydział Budownictwa Lądowego i Wodnego, Politechnika Wrocławska

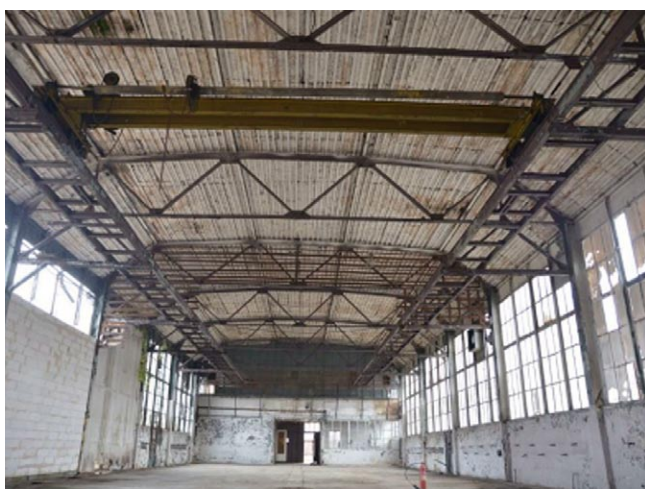
Rys. 1. Widok wnętrza hali – stan obecny

Obecnie obiekt znajduje się w słabym na pograniczu z niedostatecznym stanem technicznym, przyczyną takiego stanu (w tym istniejących uszkodzeń) jest jego wiek, naturalne zużycie, brak prowadzenia odpowiednich prac remontowych i konserwacyjnych, obecny brak użytkowania obiektu oraz przeciążanie usytuowanej w hali suwnicy.

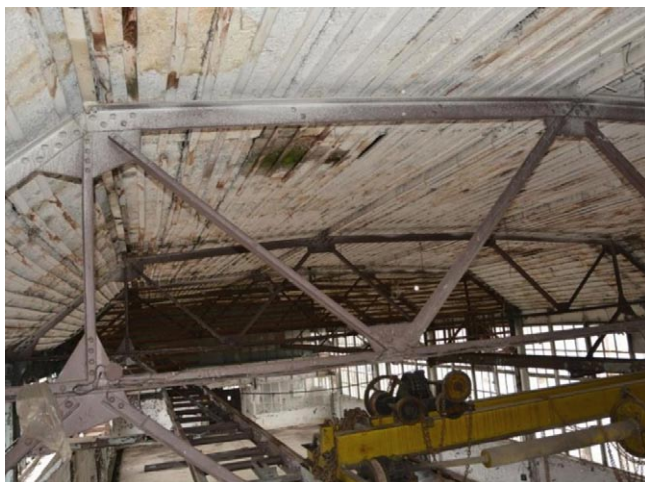
Na słupach oparte są kratownice stalowe (rys. 2). Elementy kratownicy zostały wykonane z podwójnych kątowników, z blachami węzłowymi o grubości 14 mm. Wszystkie połączenia są nitowane. Największe przekroje kątowników ma pas górny, a najmniejsze – krzyżulce. Pierwotnie w osi podłużnej dachu hali zabudowany był świetlik – obecnie

Rys. 2. Zbliżenie kratownicy dachowej hali, widoczny tor jezdny suwnicy i suwnica

Pomiary geodezyjne odkształceń ram głównych hali wykonano w momencie, gdy dach nie był obciążony śniegiem. Stwierdzono niewielkie odchylenia słupów od pionu – w kierunku na zewnątrz, tylko lokalnie przekraczające wartości dopuszczalne. Kratownice dachowe są nadmiernie ugięte,

jednak przekroczenia dopuszczalnych ugięć nie są duże. Konstrukcja podtrzymująca tor podsuwnicowy jest również nadmiernie odkształcona, prawdopodobnie na skutek dawniejszego przeciążenia suwnicy.

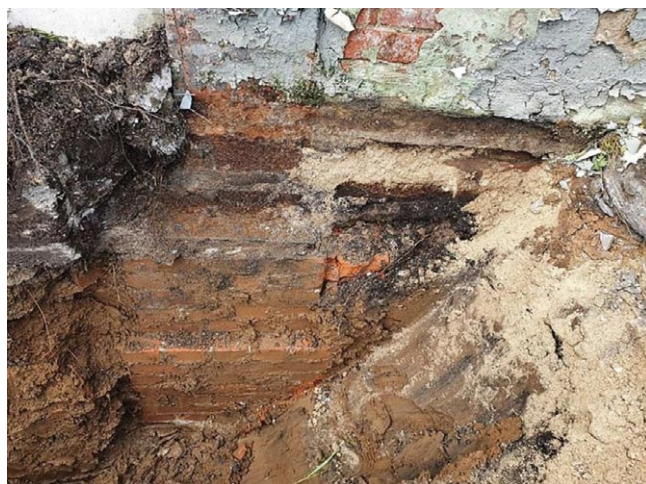
Przeprowadzono szeroki zakres prac badawczych, odkrytki i analizy statyczno-wytrzymałościowe konstrukcji hali. Sprawdzone m.in. fundamenty. Przykładową odkrywkę fundamentu pokazano na rysunku 3. Ich nośność jest przekroczona kilkukrotnie. Szczególnie istotny jest

Rys. 3. Odkrywka stopy ceglanej pod słupem stalowym

brak zdolności fundamentów do przenoszenia sił poziomych, po odkryciu niektórych fundamentów stwierdzono bowiem brak połączeń blach podstaw słupów z posadzką. Pierwotnie wszystkie podstawy słupów były połączone z posadzką płaskownikiem (rys. 4), obecnie w wielu miejscach brakuje tego połączenia. Ponadto w chwili obecnej ramy główne hali pracują w sposób inny niż przewidziany

Aby przywrócić obiekt do eksploatacji, należałoby wykonać szereg prac naprawczych i konserwacyjnych. Elementy konstrukcyjne wymagające wzmocnienia to przede wszystkim stopy fundamentowe słupów w osi hali, do której pierwotnie przylegała wiata. Trzeba też odtworzyć wszystkie połączenia słup-posadzka. Pod ścianami osłonowymi hali należy wykonać (odcinkowo) fundamenty liniowe, oddzielające przestrzeń hali od przyległego terenu. Elementy ściskane kratownic dachowych wymagają stężenia dodatkowymi przewiązkami, a całość konstrukcji stalowej należy oczyścić i zabezpieczyć antykorozyjnie. Z uwagi na istniejące odkształcenia elementów hali, ale też nadmierne wyężenie elementów kratownic, opisane wyżej, nie należy używać w hali istniejącej suwnicy do przenoszenia jakichkolwiek obciążeń. Może ona pełnić jedynie funkcję ozdobną. Należy też rozebrać istniejące pokrycie dachowe i krokwie i zastąpić je nowym, lekkim pokryciem, np. z blachy fałdowej ocieplonej wełną mineralną lub styropianem. Ostatnim etapem prac byłoby odtworzenie lub naprawa izolacji przeciwwilgociowych, tynków, ślusarki okiennej i wykonanie innych potrzebnych prac wykończeniowych.

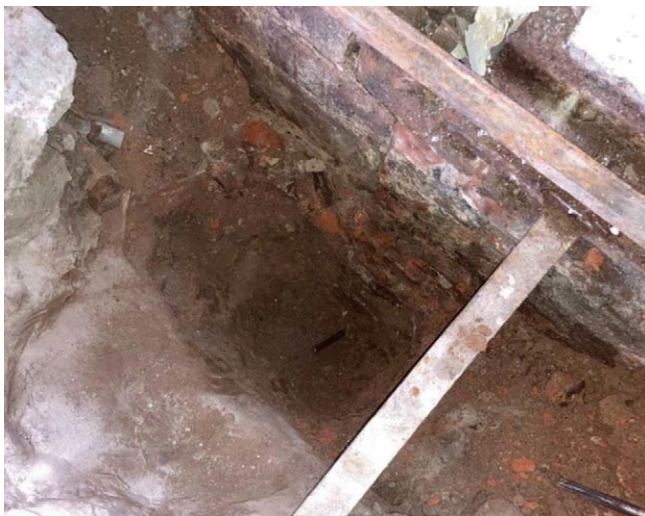
**Rys. 4.** Odkrywka wewnątrz hali, widoczny zachowany płaskownik łączący podstawę słupa z posadzką

W obecnym stanie funkcję przenoszenia sił poziomych przejmują właściwie tylko posadzka betonowa, usytuowana od wewnątrz i częściowo od zewnątrz hali. To kolejny przykład występowania w pierwotnym projekcie niezamierzonego elementu konstrukcyjnego, zapewniającego sztywność przestrzenną budynku obecnie.

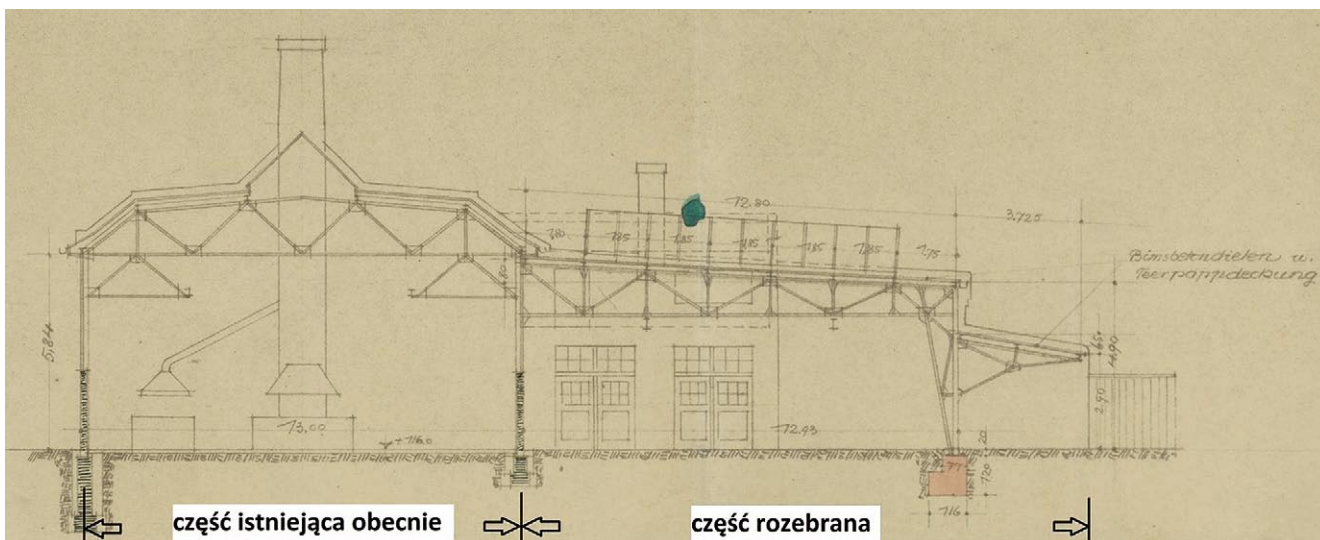
Na rysunku, oprócz głównej nawy hali po lewej stronie, widoczna jest również wiata przylegająca do hali po jej prawej stronie, obecnie nieistniejąca. Warto zauważyć również kształt i wielkość ław fundamentowych. Środkowa ława jest niewielka i płytko posadowiona, a najbardziej rozbudowany jest fundament po prawej stronie, pod słupami nieistniejącej wiaty.

Po rozebraniu wiaty zmienił się ustrój obiektu – pozostawionej hali. Jej stateczność i brak dużych przechyłów można uzasadnić w następujący sposób: odpowiednią sztywność połączenia słup-kratownica zapewniają ukośne zastrzały między słupem a kratownicą (rys. 5, 6), które oryginalnie miały służyć tylko do wzmocnienia belek podsuwnicowych.

**Rys. 5.** Fragment archiwalnej dokumentacji – przekrój obiektu

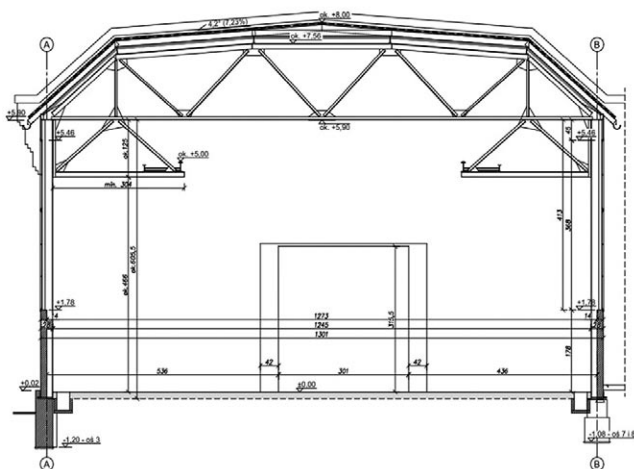
Obliczenia sprawdzające dowiodły, że w sytuacji kiedy suwnica nie jest używana – naprężenia w słupach i kratownicy nie są duże, także w ukośnych zastrzałach, zapewniających geometryczną niezmienność. I tak, wyężenia prętów pasa górnego mieszczą się w zakresie od 33 do 43%, a ściskanych krzyżulców od 38 do 109%. Jeśli jednak sprawdzi się nośność ściskanych prętów kratownicy z uwzględnieniem wybočenja, to albo ich wyężenie jest większe od dopuszczalnego albo nośność połączeń z nitów kilkukrotnie przekroczone. Wyężenia prętów rozciąganych są niewielkie. Również obliczone przemieszczenia są małe i spełniają wymagania normowe. Brak jest też oznak znaczących przemieszczeń całej konstrukcji, spowodowanych oddziaływaniem czynników klimatycznych. Jednak nośność ceglanych stóp fundamentowych od strony rozebranej konstrukcji jest kilkukrotnie przekroczone.

**Rys. 6.** Obecny przekrój pionowy hali – ukośne zastrzały podkonstrukcji suwnicy zapewniają sztywność głównego ustroju hali
