# Restauracja wiatraka holenderskiego w Pyzdrach jako unikatowego przykładu młyna wietrznego na terenie Polski

**FILIP TOMASZEWSKI**

Politechnika Łódzka

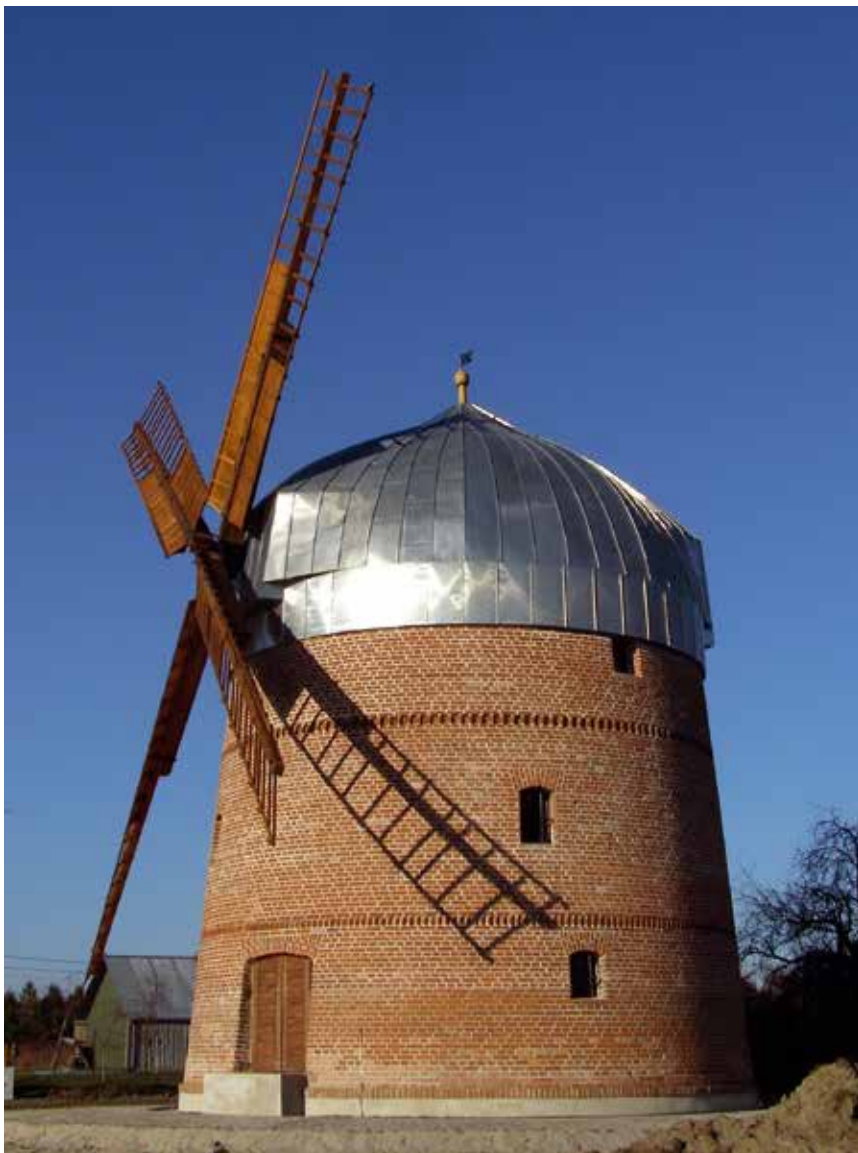
Il. 1. Murowany wiatrak „holenderski” w Pyzdrach (1903 r.); dach wiatraka pierwotnie obracany był za pomocą belek ogonowych, obecnie zainstalowano mechanizm wewnętrzny; źródło: fot. F. Tomaszewski, 16.01.2020 r.

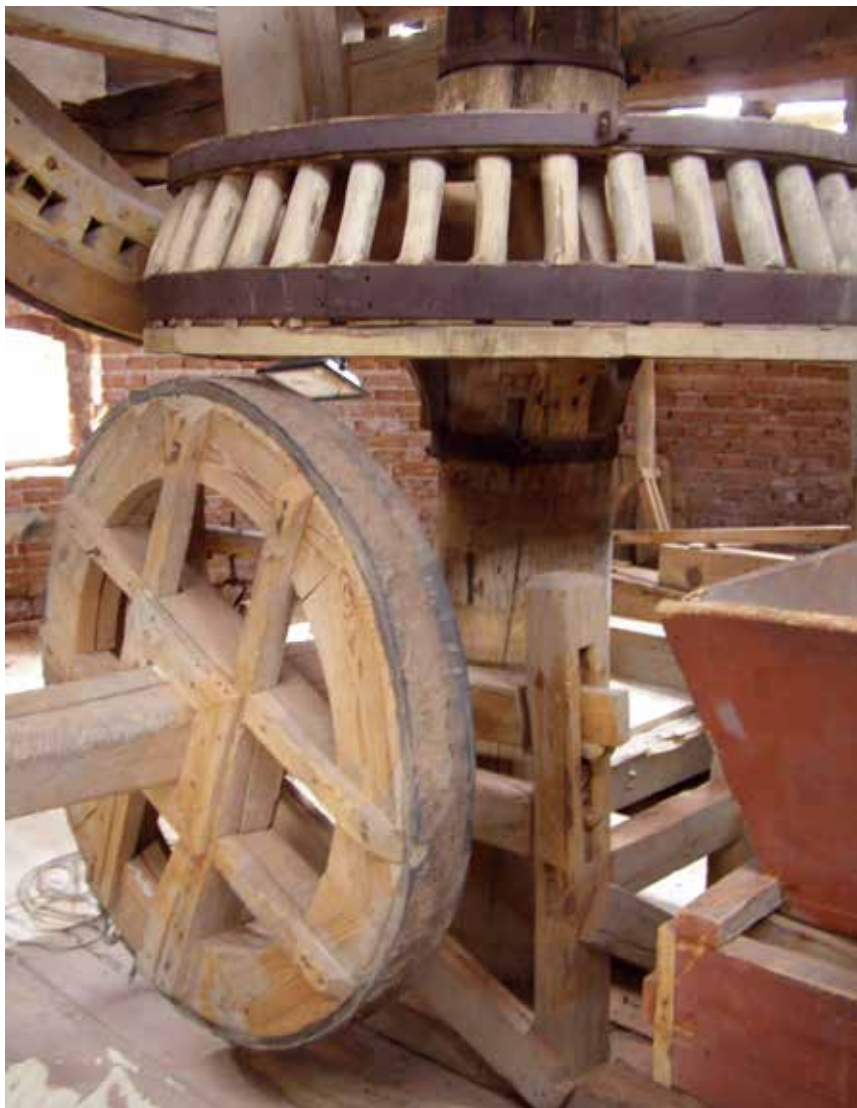
Il. 2. Wiatrak „holenderski” w Pyzdrach, widok wnętrza (II piętro) – pionowy wał napędowy z osadzonym na nim kołem cewiowym, po lewej stronie widoczne koło do napędu windy wiatrakowej; źródło: fot. F. Tomaszewski, 19.07.2019 r.

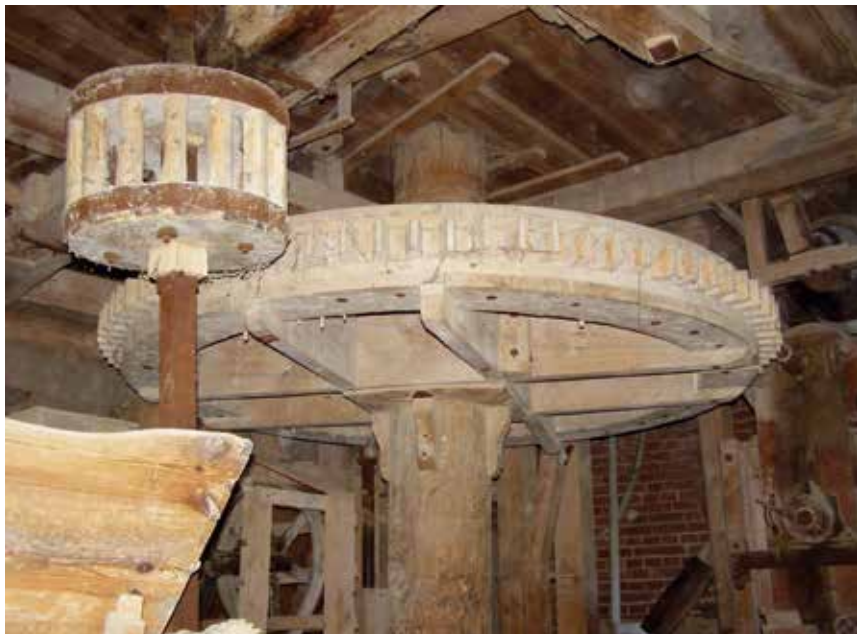
Il. 3. Pionowy wał napędowy wiatraka „holenderskiego” w Pyzdrach z zamocowanym na nim kołem zębatym; po prawej stronie widoczne koło cewiowe napędzające od góry kamień młyński; źródło: fot. F. Tomaszewski, 21.05.2018 r.
