# Awarie w budynkach spowodowane błędnymi rozwiązaniami konstrukcyjnymi

Dr inż. Marek Wesołowski, Politechnika Gdańska

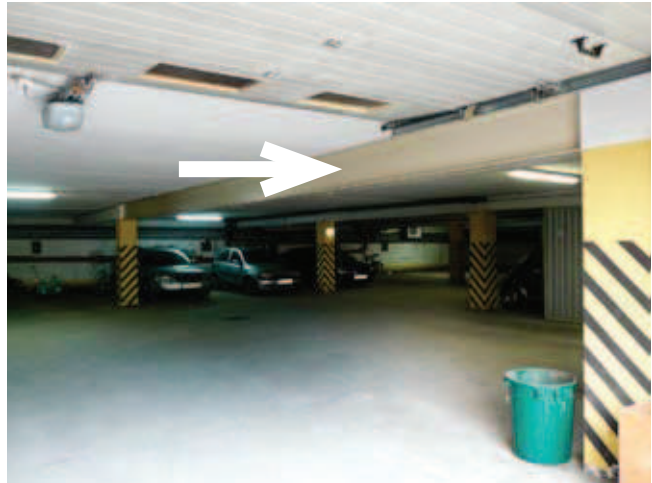
Układ nośny obiektu w części piwnicznej i parterowej przyjęto w postaci zespołu ram nośnych oraz ścian konstrukcyjnych, natomiast w wyższych partiach budynku jedynymi elementami nośnymi były ściany murowane. Zasadniczą siatkę słupów w części piwnicznej (mieszczącej halę garażową) i parterowej (gdzie usytuowano sklep spożywczy) oparto na regularnej siatce kwadratowej, o module 6,00 × 6,00 m. Jedynym wyjątkiem było jedno skrzyżowanie osi od strony wjazdu do hali garażowej, gdzie na obu w/w kondygnacjach zrezygnowano z jednego słupa, dając w zamian na całej długości 12,00 m podciągi stalowe (rys. 3).

**Rys. 3.** Widok wnętrza hali garażowej od strony wjazdu (strzałką zaznaczono podciąg stalowy w miejscu, gdzie zrezygnowano ze słupa)

Szukając bezpośrednich przyczyn powstałych zarysowań, koncentrujących się głównie na jednej ze ścian korytarzowych I oraz II piętra, należy zwrócić uwagę na rozwiązania przyjęte na etapie kształtowania projektu konstrukcyjnego. Jak wspomniano wcześniej, w obszarze wjazdu do hali garażowej postanowiono zrezygnować z jednego ze słupów (co powtórzono na kondygnacji parterowej), przy czym obciążenia przekazano na dźwigary stalowe o rozpiętości modularnej 12,00 m. Rozwiązanie to, formalnie poprawne z punktu widzenia konstrukcyjnego, mogło zapewnić odpowiedni poziom bezpieczeństwa obiektu, czyli wymogi stanu granicznej nośności. Nie można jednakże zapominać, że odpowiednio zaprojektowany obiekt budowlany musi spełniać równolegle wymogi stanu granicznego użytkowności. Wprawdzie wymogi te nie wpływają na ogólne bezpieczeństwo konstrukcji, jednakże mają bezpośrednie przełożenie na odpowiednią eksploatację obiektów.

Przyjmując standardowo, że ugięcie dopuszczalne podciągu stalowego może wynosić 1/300 rozpiętości, to dla analizowanej sytuacji otrzymuje się  $12000/300 = 40$  mm. Przyjmując z kolei zaostrzone wymagania co do ugięcia dopuszczalnego wynoszące tylko 1/600 rozpiętości, otrzymuje się ugięcie równe 20 mm. Jak wykazały geodezyjne pomiary kontrolne, maksymalne ugięcie podciągu stalowego nad garażem wynosiło 25 mm, natomiast nad sklepem spożywczym – 29 mm, co pokrywało się z wyżej podanymi oszacowaniami.

W zaistniałej sytuacji jednym z najprostszych rozwiązań naprawczych było odtworzenie brakujących słupów w poziomie hali garażowej i na parterze budynku, poprzez wykonanie dodatkowych dwóch słupów stalowych (usytuowanych jeden nad drugim), według wykonanego już zresztą wcześniej projektu technicznego. Z punktu widzenia użytkowników hali garażowej nie wprowadzało to istotnych zmian, gdyż wprowadzenie dodatkowego słupa nie utrudniało manewrów pojazdami w tym obszarze hali. Tak samo akceptowalne mogło być wstawienie dodatkowego słupa na parterze, w obrębie sklepu spożywczego, co nie zakłócało jego funkcjonalności.

Krótką analiza obliczeniowa pozwalała na szacunkową ocenę spodziewanej redukcji ugięć po dodatkowym podparciu podciągów stalowych: zmniejszając bowiem rozpiętość przeszła dwa razy, otrzymuje się redukcję ugięć sprężystych wynoszącą  $2^4 = 16$  razy (nie licząc dodatkowego zmniejszenia ugięcia z uwagi na zmianę schematu statycznego z jednoprzęsłowej belki na dwuprzęsłową belkę ciągłą). Jedynie w taki sposób można było uzyskać radykalną poprawę sytuacji, gdyż działania takiego typu likwidowały główną przyczynę niekorzystnych deformacji ścian, skutkujących ich zarysowaniem.

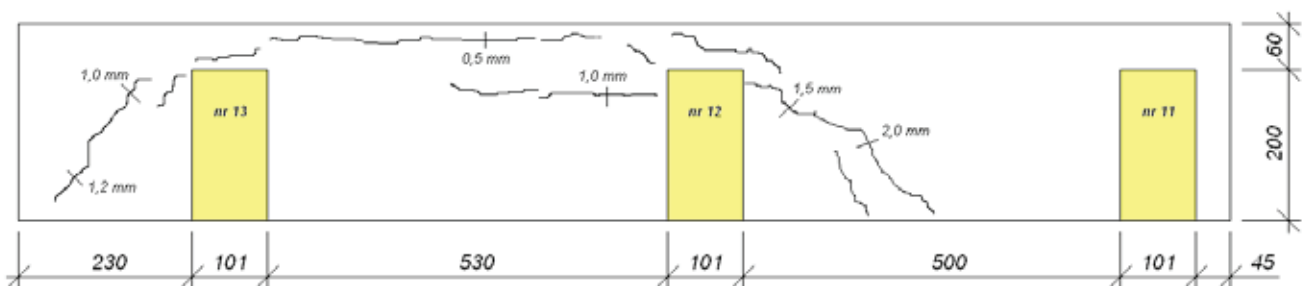
Na poziomie I piętra istotne zastrzeżenia wzbudzał stan ściany korytarzowej od strony zaplecza budynku, która była znacznie zarysowana, przy czym zarysowania te przebiegały miejscowo przez jej całą grubość, świadcząc o rysach przelotowych. Morfologia zarysowań tejże ściany ukształtowała się w charakterystyczny sposób

**Rys. 4.** Morfologia rys ściany korytarzowej I piętra

łukowy, świadczący o niestabilności oparcia ściany na stropie, co pokazano na rysunku 4.

Wspomniane łukowe zarysowania obejmowały swoim zasięgiem głównie obszar dwóch mieszkań, przy czym pomierzona szerokość głównych rys wynosiła maksymalnie od 0,5 mm do 2,0 mm. Oględziny w mieszkaniach nie mogły być w pełni miarodajne do opisu procesu zarysowania, gdyż lokatorzy wykonali już remont pomieszczeń przylegających do korytarza, naprawiając powstałe wcześniej zarysowania. Tym niemniej pojawiały się już nowe, odnawiające zarysowania.

Należy zdawać sobie jednak sprawę z istotnego w tym kontekście faktu, że ugięcia tego rzędu, choć od strony podciągów stalowych są formalnie dopuszczalne, jednak dla ściany murowanej spoczywającej na podciągu są na tyle znaczne, że – jak dowodzi rozpatrywany przypadek – spowodowały niedopuszczalne z punktu widzenia użytkowego zarysowanie ściany korytarzowej I piętra (obserwowane zarysowanie ściany korytarzowej II piętra było już tylko bezpośrednim skutkiem osłabionej sztywności ściany I piętra).

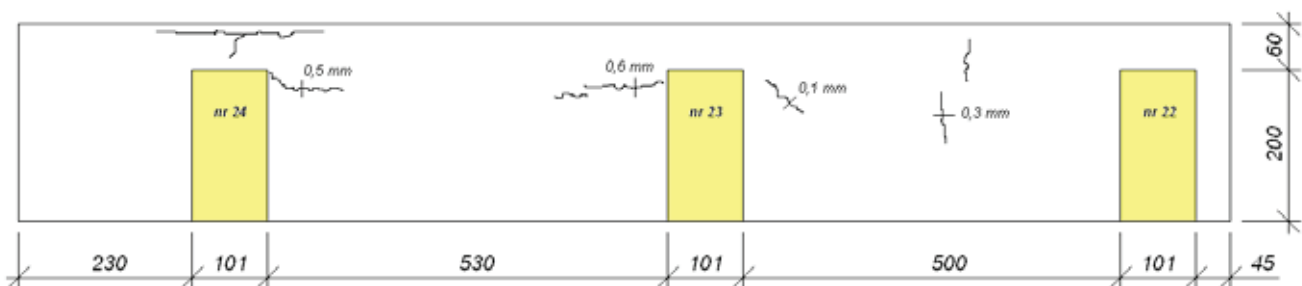
**Rys. 5.** Morfologia rys ściany korytarzowej II piętra

Na poziomie II piętra najistotniejsze uszkodzenia wystąpiły w ścianie korytarzowej usytuowanej bezpośrednio nad omawianą wcześniej ścianą korytarzową I piętra. Należy jednakże podkreślić, że intensywność tych zarysowań była znacznie mniejsza od tych na I piętrze, co pokazuje ich morfologia, przedstawiona na rysunku 5.

Jak widać, zarysowania na tej kondygnacji koncentrowały się w obszarach przylegających do mieszkania nr 23 oraz nr 24, mając głównie przebieg poziomy i poziomo-skośny, przy czym pomierzone maksymalne rozwarcia rys wyniosły tu od 0,1 mm do 0,5 mm. Także i na tej kondygnacji druga ze ścian korytarzowych wykazywała znacznie mniejsze uszkodzenia w stosunku do sąsiedniej.

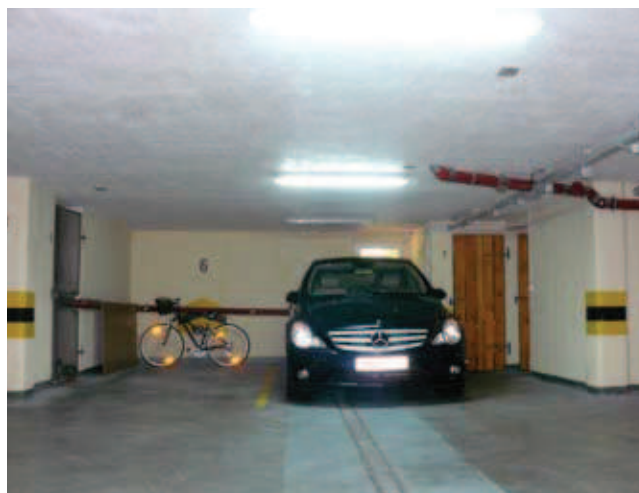
Rys. 7. Widok wnętrza hali garażowej w miejscu usytuowanym bezpośrednio pod ścianą rozdzielającą mieszkania nr 2 i nr 3 na parterze

Drugie ważne spostrzeżenie dotyczyło rozwiązania konstrukcyjnego stropu nad piwnicą. Otóż z uwagi na funkcję garażową, nie było możliwe przyjęcie tam funkcjonalnie odpowiedniego układu ścian nośnych, więc zaprojektowano słupy oraz kilka podciągów (w miejscu klatki schodowej na parterze). Z niewiadomych względów zrezygnowano jednak z analogicznych podciągów w miejscu usytuowania rozpatrywanej ściany działowej między mieszkaniami nr 2 i nr 3 na parterze. Przyjęcie takie spowodowałoby znaczne zwiększenie sztywności stropu w tym obszarze i zabezpieczyłoby skutecznie ww. ścianę przed zarysowaniami. Zamiast

tego zadowolono się płytą płaską, jak w pozostałej części stropu, natomiast była łatwa możliwość wykonania wzmiankowanych podciągów, opuszczonych poniżej dolnej powierzchni stropu, tak, jak zrobiono to w miejscu klatki schodowej.

W zaistniałej sytuacji ewidentnie zbyt małej sztywności stropu nad parterem w obszarze ściany działowej między mieszkaniami nr 2 i nr 3, celem stabilizacji ugięć stropu (a tym samym stabilizacji zarysowań ścian), wskazane było lokalne podparcie stropu, najlepiej konstrukcją stalową, w niczym nie utrudniającą funkcjonowania garażu.

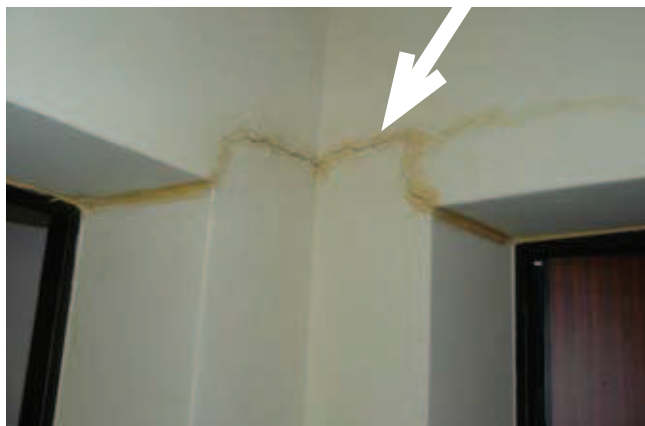
W czasie przeprowadzonych wizji lokalnych dokonano szczegółowych oględzin budynku i stwierdzono, że jedynie istotne uszkodzenia wystąpiły w ścianach w obrębie mieszkań nr 2 i nr 3 na parterze, usytuowanych bezpośrednio nad halą garażową. Szczególnie intensywne zarysowania wystąpiły w ścianie rozgraniczającej wspomniane dwa mieszkania parteru, co pokazano na rysunku 8.

**Rys. 8.** Zarysowanie poziome ściany korytarza przy drzwiach wejściowych do mieszkania nr 2 (z lewej) i mieszkania nr 3 (z prawej)

Pierwszym ważnym spostrzeżeniem był fakt, że pierwotne obliczenia statyczno-wytrzymałościowe nie przewidywały ścian działowych trójwarstwowych, tzn. takich, jakie ostatecznie przyjęto pomiędzy mieszkaniami nr 2 i nr 3 (dwie ścianki z pustaków o grubości 8 cm każda, z wewnętrzną warstwą izolacji akustycznej w postaci wełny mineralnej grubości 10 cm). Konsekwencje takiego stanu rzeczy były znaczące: o ile dla ściany jednowarstwowej (przewidzianej pierwotnie) o ciężarze  $1,80 \text{ kN/m}^2$  było uprawnione przyjęcie zastępczego obciążenia od ww. ścian jako równomiernie rozłożonego na stropie, o tyle w przypadku ściany trójwarstwowej (jaką przyjęto w rzeczywistości) o ciężarze  $3,04 \text{ kN/m}^2$  takie założenie było niedopuszczalne. Z faktu tego zapewne zdano sobie sprawę już po wzniesieniu obiektu, dlatego sporządzono skorygowane obliczenia statyczno-wytrzymałościowe, które dołączono do dokumentacji archiwalnej. Przyjęto tam właściwe obciążenie liniowe, usytuowane w miejscu omawianej ściany działowej między mieszkaniami nr 2 i nr 3. Uzyskane rezultaty podsumowano informacją o pełnym bezpieczeństwie stropu od strony wytrzymałościowej, a także, że maksymalne ugięcie stropu wynoszące 6 mm, było mniejsze od dopuszczalnych, które oszacowano na poziomie 25 mm. Jednak ten ostatni wynik wzbudzał istotne zastrzeżenia: opisywał on bowiem ugięcia sprężyste, bez uwzględnienia zarysowania i reologii betonu. Należało się zatem spodziewać rzeczywistych ugięć kilkakrotnie większych od wyliczonych.

Skutek takich błędów projektowych był oczywisty: strop wprawdzie spełniał wymogi stanu granicznego nośności, jednak nie spełnił (wbrew intencjom projektantów) wymogów stanu granicznego użyteczności. Ten ostatni bowiem powinien być odpowiednio zdefiniowany do wymogów konstrukcji: winien był uwzględniać możliwość zarysowania ściany spoczywającej na stropie. Nie można było w tym kontekście bezkrytycznie interpretować wymogów ograniczenia ugięć podanych w normach projektowania konstrukcji żelbetonowych w sytuacjach standardowych. W omawianym przypadku nie tyle było istotne ugięcie stropu jako wielkość bezwzględna, ale ugięcie w aspekcie możliwości zarysowania ściany na nim spoczywającej. W tym kontekście dość kuriozalnie brzmiała jedna z prób interpretacji istniejącego stanu rzeczy o hipotetycznym wypłukaniu zaprawy spod ściany, co miało rzekomo spowodować jej zarysowanie.
