Awaria sufitu podwieszanego w galerii handlowej „Avenida” w Poznaniu

Prof. dr hab. inż. Krzysztof Zieliński, Instytut Konstrukcji Budowlanych, Politechnika Poznańska

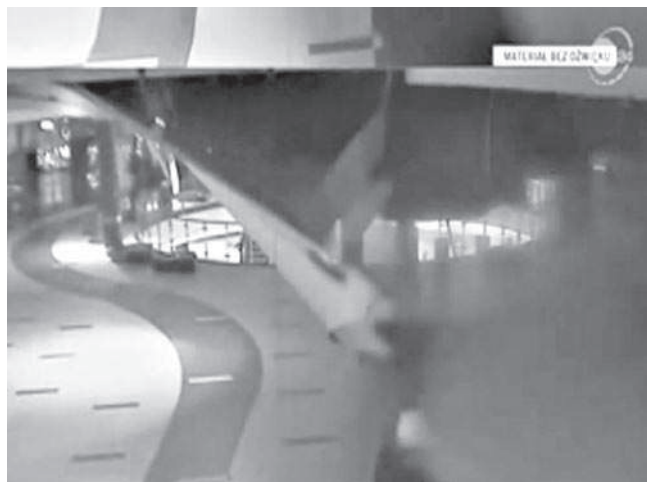
25 kwietnia 2014 r. o godz. 1.57, w galerii handlowej „Avenida” w Poznaniu miała miejsce awaria budowlana. Na drugim piętrze budynku nastąpiło oberwanie ok. 800 m² sufitu podwieszanego wykonanego z płyt gipsowo-kartonowych (rys. 1). Zniszczeniu uległ także stelaż sufitu i znajdujące się pod nim instalacje. Wtórny efekt zawalenia się sufitu podwieszanego była awaria instalacji tryskaczowej. Zamknięciu uległy sufity znajdujące się na parterze oraz na pierwszym piętrze budynku. Dodatkowo uszkodzeniu uległy elementy instalacji sanitarnych i elektrycznych na drugiej kondygnacji. Według analizy zarejestrowanego przez kamerę monitoringu filmu awarii towarzyszył znaczny wyciek wody zalegającej nad górną powierzchnią płyt gipsowo-kartonowych.

Rys. 1. Moment katastrofy w galerii handlowej „Avenida”. Widoczne jest oberwanie się sufitu wykonanego z płyt gipsowo-kartonowych

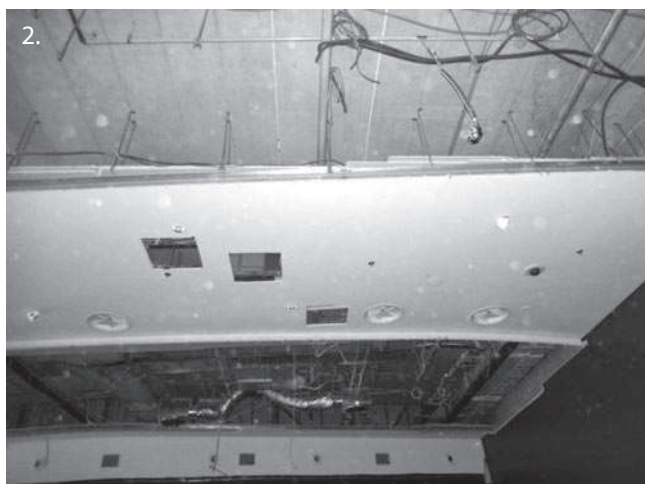
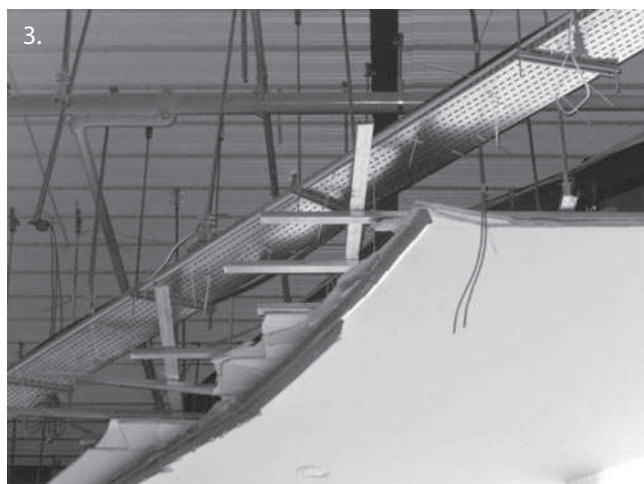
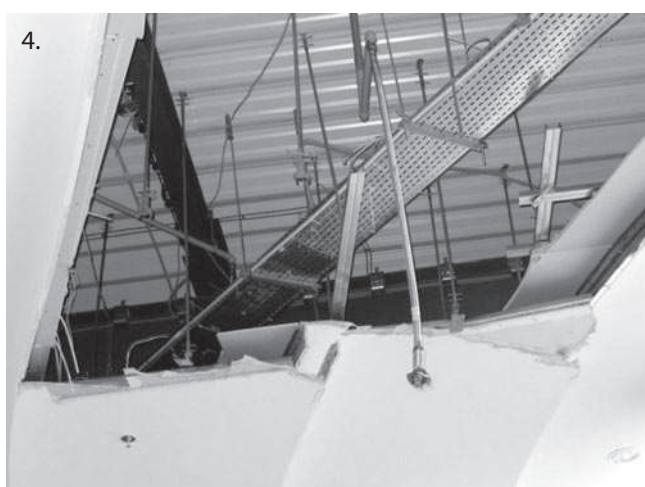
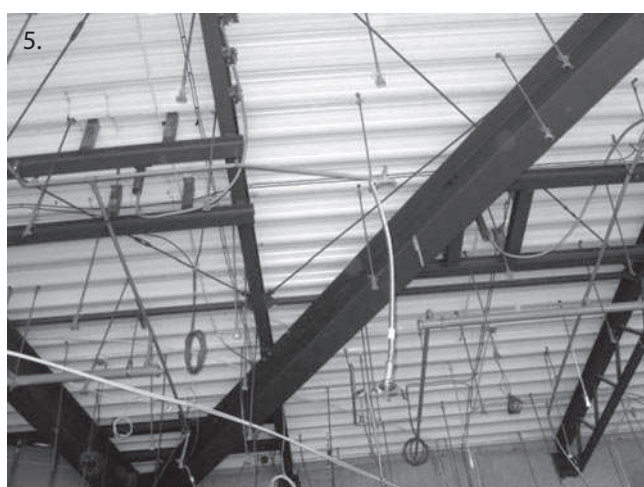
Wygląd obszaru pod stropem drugiego piętra w kilka dni po awarii przedstawiono na rysunkach 2–5. Widoczne są uszkodzone elementy instalacji tryskaczowej, na zawiesi których zamocowany był sufit podwieszany oraz inne instalacje (m.in. elektryczne) znajdujące się w przestrzeni nad płytami gipsowo-kartonowymi. Analiza makroskopowa zarówno znajdujących się na posadzce płyt gipsowo-kartonowych, jak i uszkodzonych (widocznych na zdjęciach) znajdujących się jeszcze pod sufitem wykazała, że ich przełom był zróżnicowany. Częściowo charakterystyczny dla płyt zawilgoconych w niewielkim stopniu, a częściowo charakterystyczny dla płyt zawilgoconych w znacznym stopniu. Można więc wnioskować, że woda w znacznej ilości oddziaływała na część z nich w krótkim, co najwyżej kilkunastominutowym, a na pozostałe nawet w czasie kilkunastu godzin. Gips nasączony wodą ulega zjawisku pęcznienia i w znacznym stopniu traci cechy wytrzymałościowe. Wygląd powierzchni dachu w obszarze znajdującym się bezpośrednio nad miejscem wystąpienia awarii przedstawiono na rysunkach 6–9. Fotografie wykonano w kilka dni po wystąpieniu awarii. Już na pierwszy rzut oka widać, że stan techniczny wierzchniej warstwy pokrycia dachowego jest zły. Szczególną uwagę zwraca bałagan występujący na powierzchni dachu. Na jego powierzchni znajdowały się liczne niewielkie elementy (kawałki membrany PVC, blachy, kawałki drutu,

Rys. 2–5. Widok wnętrza budynku galerii „Avenida” (drugie piętro, rejon awarii). Widoczne uszkodzone fragmenty instalacji tryskaczowej oraz sufitu podwieszanego (płyt g-k)

przedostawała się w głąb konstrukcji dachu. Zaobserwowano także lokalnie ślady pleśni na górnej powierzchni płyt g-k. Świadczy to o długotrwałym nasączeniu części płyt niewielkimi ilościami wody. Jednocześnie przeglądając po awarii płyty, które uległy oderwaniu od sufitu, stwierdzono, że tylko część z nich jest nasączona wodą w znacznym stopniu. Oprócz elementów sufitu podwieszanego leżących po awarii na posadzce stwierdzono fragmenty doraźnych dróg komunikacji (głównie deski i fragmenty rusztowań roboczych) służących najprawdopodobniej do przemieszczania się pracowników wykonujących prace na zmontowanym już suficie oraz pozostawione nie zamontowane przewody elektryczne i izolacje odarte z przewodów. Sugeruje to jednoznacznie, że po wykonanym suficie podwieszanym przemieszczali się wielokrotnie pracownicy wraz ze sprzętem.

W efekcie prowadzonych prac zostały uszkodzone lub częściowo zdemontowane elementy mocowania sufitu, tj. zawieszki i łączniki krzyżowe. Są to elementy decydujące o nośności sufitu podwieszanego. Według otrzymanych informacji od pracowników wykonujących omawiane roboty część zawieszki została powypinana lub powyrywana jeszcze przed awarią. Można przypuszczać, że przeszkadzały one przy montażu koryt kablowych i instalacji tryskaczowej.

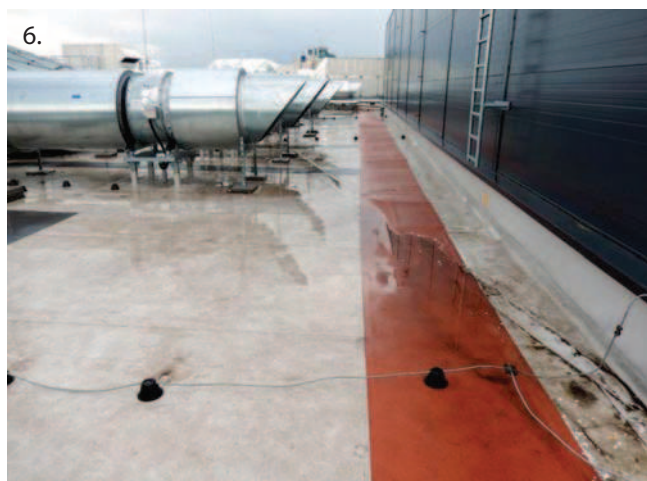
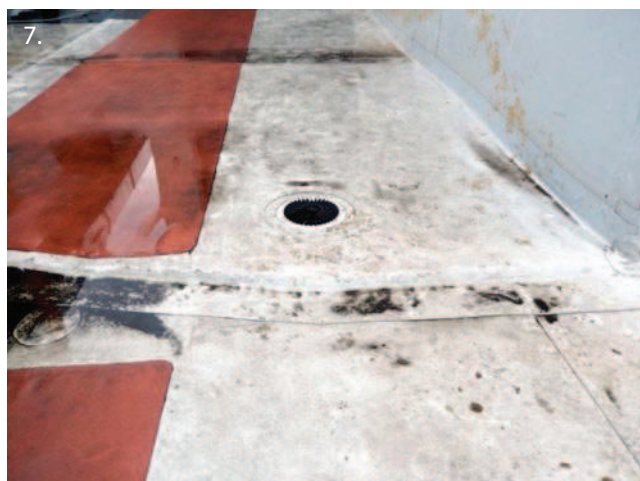
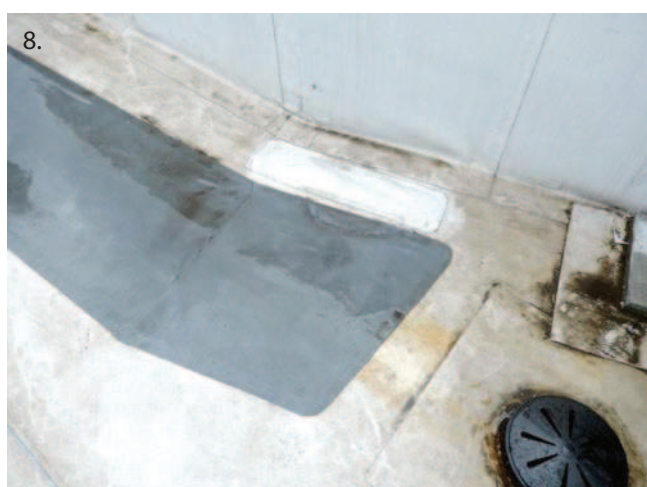
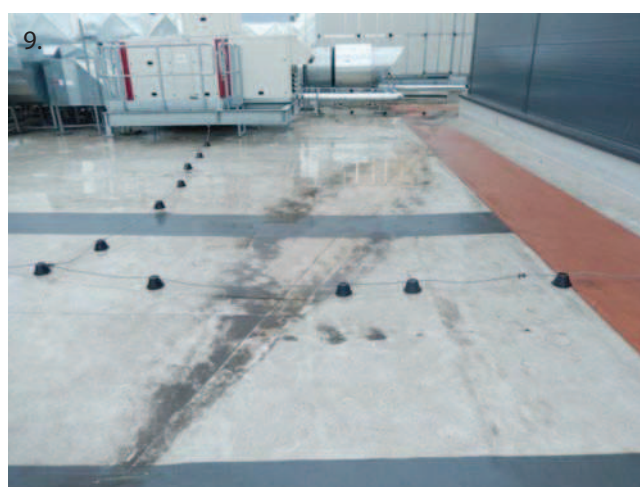
śrub itp.) pozostałe po budowie lub doraźnych naprawach. Tego typu zanieczyszczenia sprzyjają powstawaniu przypadkowych perforacji dość delikatnej pod względem mechanicznym membrany PVC stanowiącej wierzchnią warstwę pokrycia. W kilku miejscach powierzchni dachu były widoczne zastoiska wody lub ślady po ich występowaniu. Świadczy to o nieprawidłowym wyprofilowaniu powierzchni połączy dachowej, uniemożliwiającym pełne odprowadzenie wody opadowej.

Z przedstawioną powyżej obserwacją wiąże się ściśle następna. Powierzchnia membrany PVC stanowiąca górną warstwę pokrycia dachowego była w kilku miejscach, na powierzchni od kilkunastu do kilkudziesięciu metrów kwadratowych, wyraźnie sfalowana. Na tych obszarach zaobserwowano zjawisko znacznej konsolidacji wełny mineralnej stanowiącej warstwę termoizolacyjną dachu. Zjawisko takie jest charakterystyczne dla wełny w znacznym stopniu zawilgoconej.

Można więc wnioskować, że połączy dachowa w wielu miejscach była nieszczelna i woda opadowa mogła przedostać się w głąb konstrukcji dachu – poprzez warstwę termoizolacyjną i paroizolacyjną – a więc także na górną powierzchnię sufitu podwieszanego (płyt gipsowo-kartonowych).

O kłopotach ze szczelnością pokrycia dachowego świadczą też widoczne na jego powierzchni liczne ślady doraźnych napraw. O niestaranności w wykonawstwie pokrycia dachu świadczą też zaobserwowane załamania ułożonej membrany oraz np. niestarannie wykonana (lub uszkodzona w okresie późniejszym np. w czasie wykonywania prac wykończeniowych lub napraw) instalacja odgromowa.

Widok powierzchni dachu nad obszarem, gdzie wystąpiła awaria, przedstawiają rysunki 6–9. Widoczne są liczne zastoiska wody, załamania membrany PVC stanowiącej wierzchnią warstwę pokrycia. Widać także liczne ślady doraźnych napraw. Dach jest nie wysprzątnięty. Instalacja odgromowa częściowo uszkodzona. Powierzchnia dachu jest lokalnie sfalowana na skutek konsolidacji wełny mineralnej spowodowanej znacznym jej zawilgoconiem.

Rys. 6–9. Powierzchnia dachu nad obszarem miejsca awarii

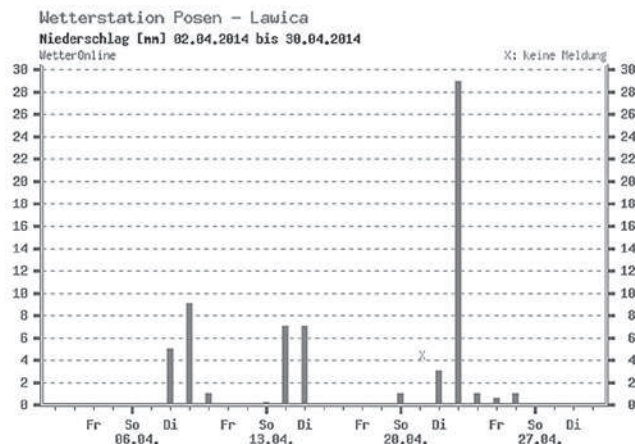
Według otrzymanych informacji awarię poprzedził wyciek wody z sufitu podwieszanego w miejscach zamontowania lamp. Zapis kamer monitoringu pokazał także, że w momencie spadania sufitu z jego powierzchni wylewały się duże ilości wody. Analiza opadów deszczu w Poznaniu, w dniach poprzedzających awarię wykazała, że 23 kwietnia 2014 r., a więc praktycznie na nieco ponad dobę przed awarią spadło w Poznaniu ok. 29 l/m² wody (rys. 10). W polskich realiach klimatycznych jest to bardzo dużo. Wieloletnia średnia suma opadów w kwietniu dla Poznania wynosi 31 mm. W ciągu jednego

dnia spadło więc prawie tyle deszczu, ile przeciętnie w ciągu miesiąca. Przy uwzględnieniu stwierdzonej nieszczelności połaci dachowej spora część tej wody mogła się znaleźć na górnej powierzchni płyt g-k i swoim ciężarem spowodować awarię. Obciążenie statyczne wywierane przez wodę spowodowało lokalne zerwanie zawiesi w najsłabszym miejscu stropu. Następnie oddziaływanie dynamiczne spowodowane przez spadające elementy wywołało efekt domina i pociągnęło za sobą sąsiadujące fragmenty sufitu. Dodatkowym czynnikiem który sprzyjał zaistnieniu awarii, był brak części zawiesi, osłabienie wytrzymałości (i zwiększenie ciężaru) części płyt g-k nasiąkniętych wodą oraz zniszczenie (poprzez niewłaściwą eksploatację) części elementów mocujących omawiany sufit do stropu (płyty trapezowej).

Rys. 10. Opady deszczu na terenie Poznania w kwietniu 2014 r. 23.04 spadło w Poznaniu aż 29 mm deszczu. W polskich realiach klimatycznych jest to bardzo dużo. Awaria miała miejsce 25.04 o godzinie 1.57
