RESTAURACJA ELEWACJI LETNIEGO PAŁACU LUBOMIRSKICH W RZESZOWIE

RESTORATION OF THE FAÇADES OF THE SUMMER LUBOMIRSKI PALACE IN RZESZÓW

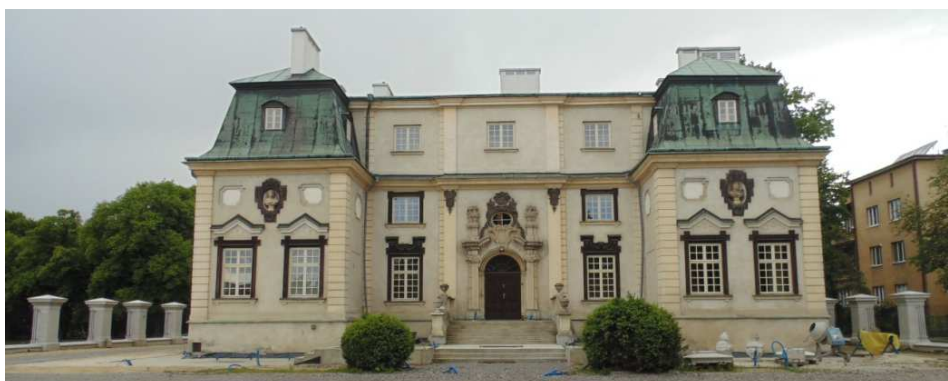
Rys. 1. Widok elewacji frontowej (wschodniej) przed remontem

Fig. 1. View of the main (east) façade before renovation

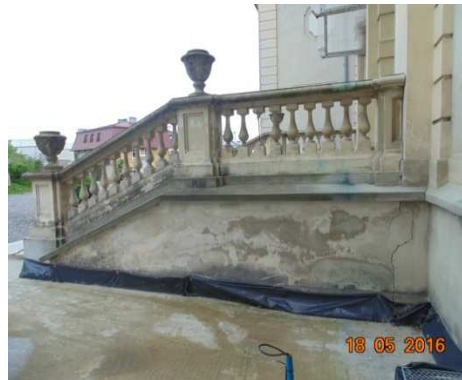
Rys. 3. Narożnik północno-wschodni budynku - zacieki, uszkodzenia
Fig. 3. North-eastern corner of the building - stain, defects

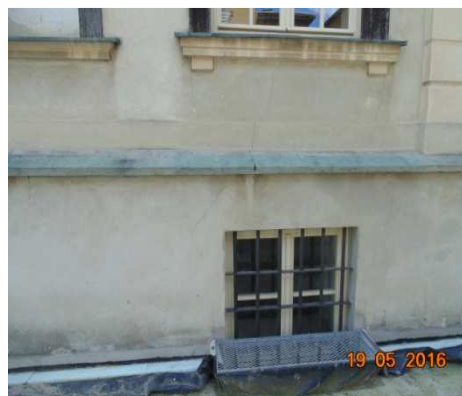
Rys. 4. Jak obok, zbliżenie uszkodzeń
Fig. 4. As the next, enlargement of defects

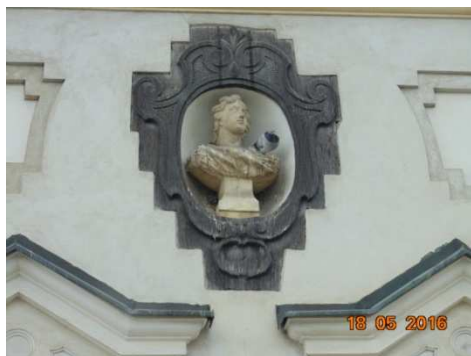
spustowych oraz w miejscu ich braku nastąpiła przyśpieszona degradacja materiału ścian. Elewacje były zanieczyszczone odchodami ptasimi gniazdujących w niszach gołębi (rys. 5).

Rys. 5. Uszkodzenia i zanieczyszczenia obramienia niszy z popiersiem
Fig. 5. Damage and contamination of the niche with a bust framing

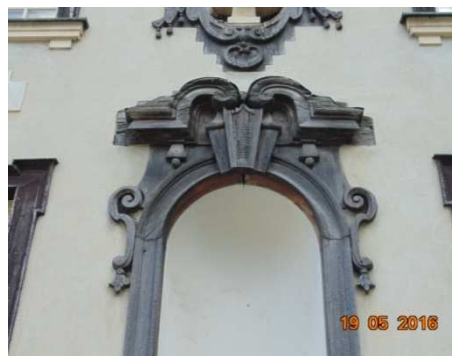
Rys. 6. Uszkodzenia i zanieczyszczenia obramienia dużej niszy
Fig. 6. Damage and contamination of the large niche framing

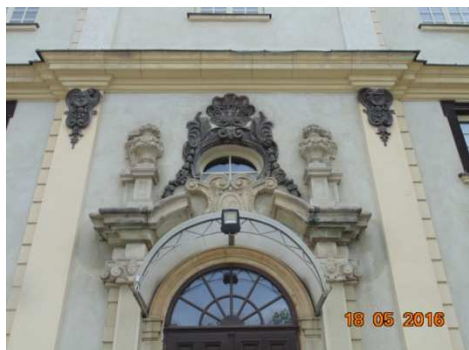
- liczne pęknięcia i drobne ubytki, w których w trakcie opadów atmosferycznych gromadzi się woda; woda zamarzając i odmarzając powoduje destrukcję coraz głębszych warstw kamienia (rys. 7, 8),
- nalot tzw. "czarnej patyny", która z uwagi na szkodliwe właściwości fizyko-chemiczne uszkadza powierzchniową warstwę kamienia.

Rys. 7. Widok uszkodzeń portalu wejścia głównego

Fig. 7. View of the main entrance portal damages

Estetykę wejścia głównego do budynku dodatkowo psuł współczesny daszek pokryty poliwęglanem (rys. 7.). Pozostałe elewacje – stwierdzono analogiczne uszkodzenia i wady jak na elewacji wschodniej. Uszkodzenia elementów drewnianych elewacji zachodniej (kartuszy i obramień okiennych) są znacznie większe niż na pozostałych elewacjach. Dotyczy to również elementów kamiennych.

Kamień – restauracja i konserwacja detali architektonicznych obejmowała usunięcie przyczyn destrukcji w możliwym zakresie oraz przywrócenie ich formy w miarę możliwości najbardziej zbliżonej do oryginału. Prace rozpoczęto od usunięcia różnego typu zabrudzeń i zanieczyszczeń. Następnie zneutralizowano i usunięto mikroflorę. Częściowo usunięto sole z elementów kamiennych, po

czym wykonano wzmocnienie strukturalne kamienia, sztucznego kamienia i zaprawy w miejscach, gdzie stwierdzono uszkodzenia z zastosowaniem preparatu krzemooorganicznego. Ubytki ww. materiałów uzupełniono gotowymi zaprawami przygotowanymi fabrycznie, które kolorem i strukturą naśladowują oryginalną powierzchnię oryginału. W miejscach, gdzie ubytki były zbyt duże i ich uzupełnienie wykonywano nowymi ciosami, stosując kamień dobrany do substancji oryginalnej. Uzupełnienia i wymiany najbardziej zniszczonych partii spoiwa wykonano fabrycznie przygotowanymi kitami, dobranymi w taki sposób, aby ich struktura nie różniła się od oryginału.

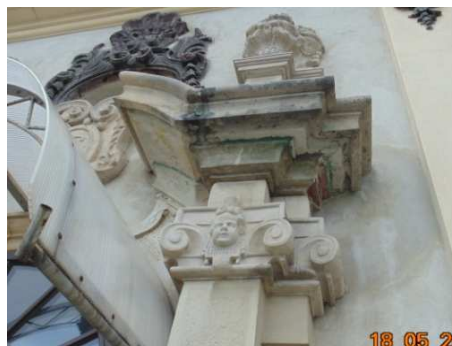
Rys. 8. Jak obok - powiększenie

Fig. 8. As next to - enlargement

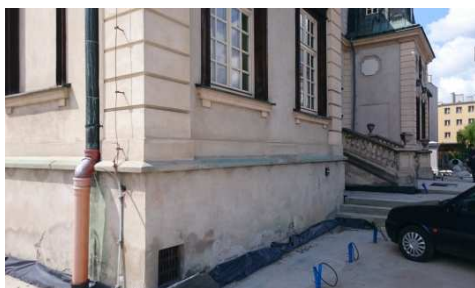
Elewacje były zakurzone, zabrudzone i zniszczone. Na cokole całego budynku stwierdzono zacieki i wykwyty solne świadczące o kapilarnym podciąganiu wód gruntowych. Gzyms nad cokołem wykonany z prefabrykatów betonowych lokalnie spękany, z ubytkami i nieszczelnościami. W wielu miejscach na elewacji tynk był odparzony i odspajał się. Stwierdzono liczne spęknięcia elewacji rozwijające się od naroży otworów okiennych oraz liczne zacieki świadczące o nieszczelności i zużyciu technicznym obróbek blacharskich (rys. 2, 4). Całe połacie elewacji pokryte były siatką rys skurczowych świadczących o niewłaściwym doborze składu zaprawy tynkarskiej i/lub złej pielęgnacji świeżych tynków. Rynny i rury spustowe lokalnie nieszczelne i zdeformowane, a lokalnie ich brakowało. W obszarach elewacji zalewanych wodami pochodzącymi z nieszczelnych rur

Rys. 9. Widok cokołu Pałacu przed remontem
Fig. 9. View of the plinth before the repair

Etap I – remont cokołu budynku w nawiązaniu do wcześniej wykonanego remontu i izolacji ścian piwnic. Przygotowano podłoże poprzez skucie skorodowanego tynku z całej powierzchni z równoczesnym oczyszczeniem spoin na głębokość 2 cm, zmycie powierzchni cokołu strumieniem wody pod ciśnieniem, odgrzybienie jej i uzupełnienie ubytków muru poprzez szpałdowanie. Zszyto rysy i szczeliny w murze (rys. 9-10), kierując się zasadą, polegającą na tym, że rysy mają być zszywane w kierunku prostopadłym do ich przebiegu. Spoiny po usuniętej zaprawie uzupełniono tynkiem renowacyjnym. Wykonano izolację mineralną do wysokości 30 cm nad terenem (łącząc ją z istniejącą izolacją ścian piwnic), a następnie na całej powierzchni cokołu wykonano tynk renowacyjny. Wyremontowano gzyms betonowy w poziomie wierzchu cokołu z odtworzeniem i uszczelnieniem dylatacji uszczelniaczem poliuretanowym.

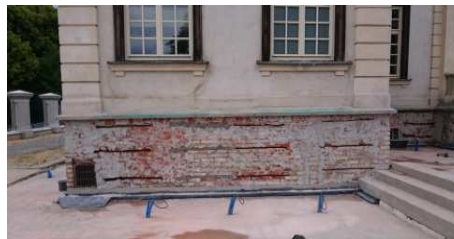
Rys. 10. Widok cokołu w trakcie remontu i zszywania rys
Fig. 10. View of the plinth during the repair and stapling of the cracks

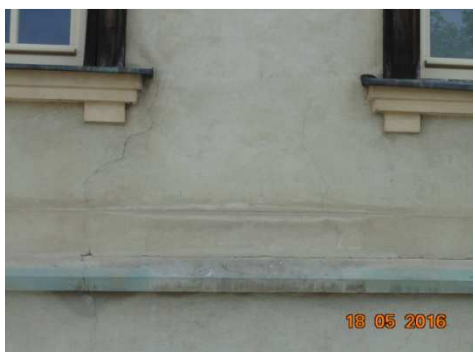
Rys. 11. Zarysowania elewacji zachodniej
Fig. 11. Cracks of the western façade

Etap II – wykonano remont elewacji budynku powyżej cokołu. Zakres prac remontowych obejmował czynności opisane powyżej, a oprócz tego remont i uszczelnienie rynien, rur spustowych i miedzianych obróbek blacharskich elementów wystroju elewacji (rys. 11-15).

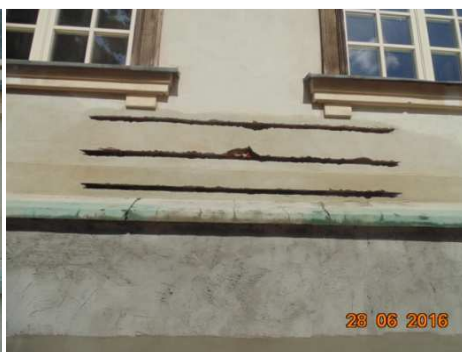
Rys. 12. Przykładowa naprawa rys elewacji
Fig. 12. Example of façade cracks repair

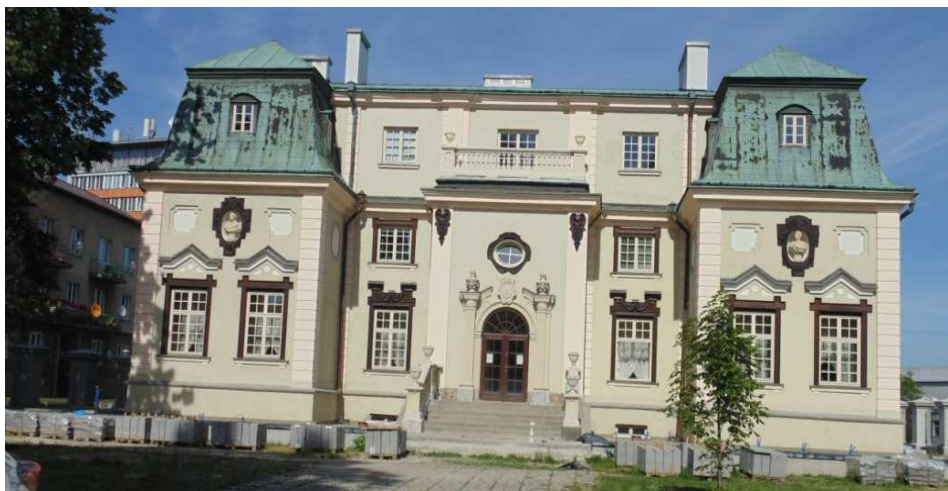
Rys. 13 Widok elewacji zachodniej po remoncie
Fig. 13. View of the west façade after repairs

Ostatnim etapem prac było zabezpieczenie elewacji przed wpływem czynników atmosferycznych. Gładkie powierzchnie tynkowane zabezpieczono poprzez hydrofobizację, natomiast gzymsy, bonie, nisze pomalowano farbami krzemianowymi, zachowując ich wcześniejszą kolorystykę. Prace wykonano bazując głównie na materiałach firm Sika i Ceresit.

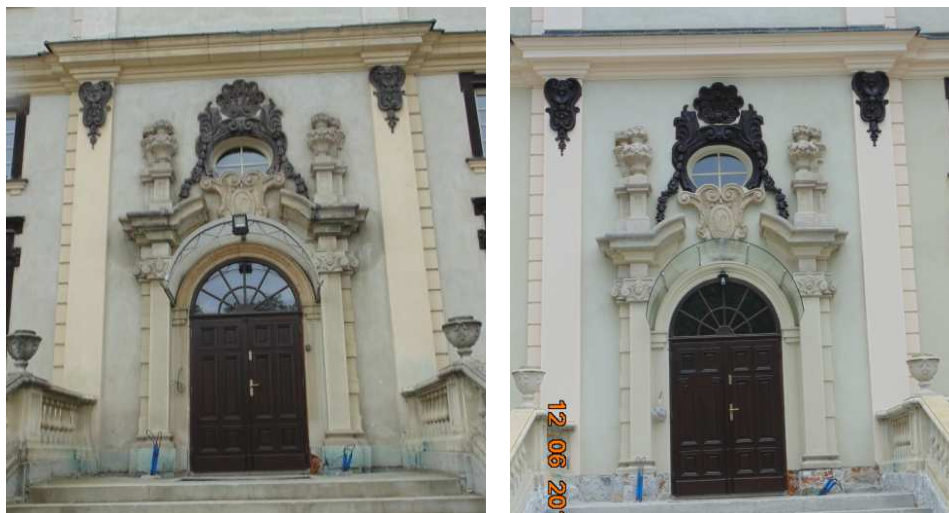
Rys. 14. Portal nad wejściem głównym przed i po renowacji

Fig. 14. Portal over the main entrance before and after the renovation

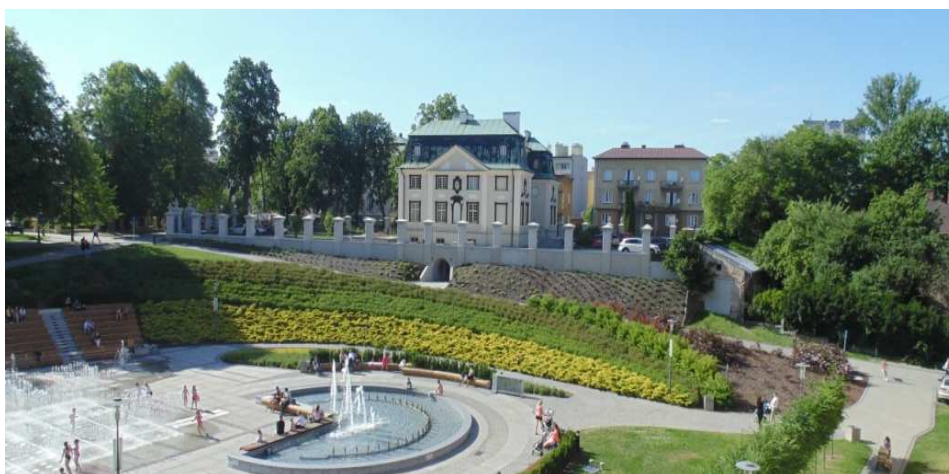
Rys. 15. Widok elewacji południowej i otoczenia po zakończeniu prac

Fig. 15. View of the southern façade and surroundings after finishing work
