Stan techniczny dwóch żelbetowych kominów o wysokości około 300 m

prof. dr hab. inż.
ŁUKASZ DROBIEC
Politechnika Śląska
Wydział Budownictwa
ORCID: 0000-0001-9825-6343

Artykuł dotyczy stanu technicznego dwóch najwyższych kominów w Polsce, zlokalizowanych w Jaworznie oraz w Warszawie. Oba kominy mają konstrukcję żelbetową.

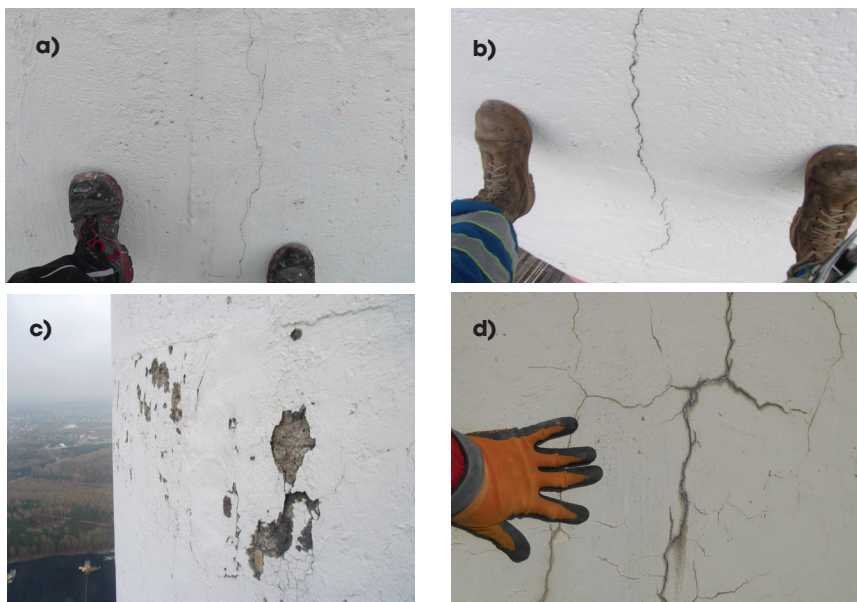
Rys. 2. Przykładowe uszkodzenia kominia elektrowni w Jaworznie: a) i b) zarysowania pionowe, c) odspojenia otuliny, d) zarysowania powierzchniowe

Oględziny wykazały, że w obu kominach występują lokalne uszkodzenia w postaci odspojień betonowej otuliny, lokalnych zarysowań, odspojień betonu i zarysowań w rejonie przerw roboczych, odspojień powłok naprawczych oraz degradacji zewnętrznych powłok malarskich. Występowała ponadto korozja stalowych drabinek i pomostów zewnętrznych, wewnętrznych oraz konstrukcji wsporczych pod instalacje i anteny. W kominie zlokalizowanym w Jaworznie stwierdzono ponadto zerwanie instalacji odgromowej oraz rozluźnienia struktury korony i gzymsu. Widok przykładowych uszkodzeń pokazano na rys. 2 i 3.

Stan techniczny obu kominów jest zadowalający, a jedynie lokalnie nieco gorszy. Jako niezadowalający określano stan zewnętrznych galerii i konstrukcji wsporczych pod urządzenia mocowanych do płaszcza kominów. Wydano zalecenia naprawcze dotyczące konserwacji elementów stalowych, uszczelniających iniekcji zarysowań żywicami poliuretanowymi oraz reprofilacji betonu obu kominów w strefie ubytków otuliny materiałami PCC (*polymer cement concrete*).

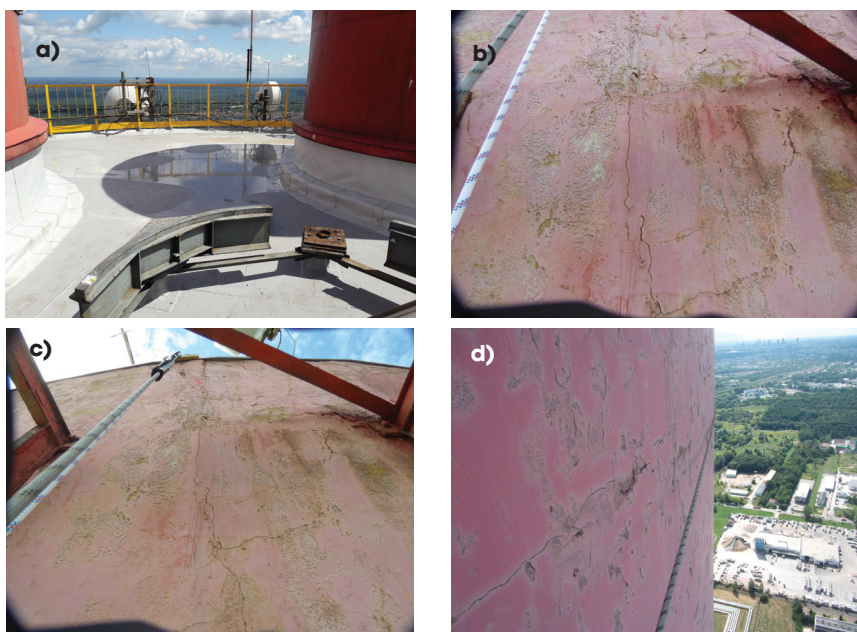
Rys. 3. Przykładowe uszkodzenia kominia elektrociepłowni Kawęczyn: a) Zastoiska wodne na koronie kominia, b) i c) pionowe zarysowanie płaszczu, d) odspojenia otuliny betonowej

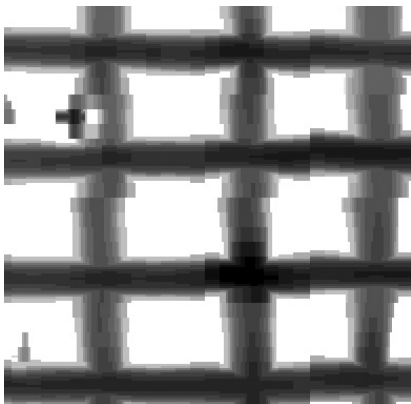
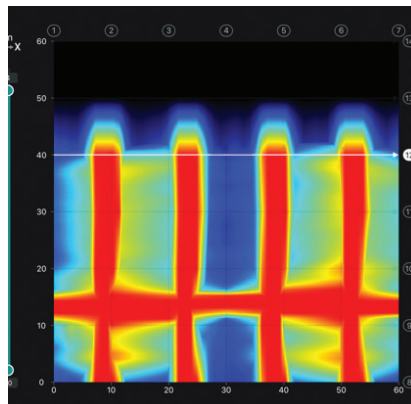
Badania elektromagnetyczne i radarowe wykazały, że zbrojenie obu kominów jest zgodne z projektami, jeśli chodzi o ilość oraz zastosowane średnice. Występowały jedynie nieznaczne odchyłki względem projektów w położeniu prętów i w grubości otuliny betonowej. Przykładowe skany zbrojenia pokazano na rys. 4.

Rys. 4. Przykładowe skany zbrojenia kominów: a) komin elektrowni w Jaworznie – skan wykonany metodą elektromagnetyczną, b) komin elektrociepłowni Kawęczyn

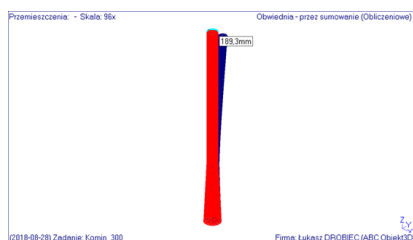
W wyniku obliczeń w obu przypadkach uzyskano zbliżone wartości obliczanych maksymalnych wychyleń – 207,5 mm dla komina w Jaworznie i 189,3 mm dla komina w Warszawie (rys. 5.). W przypadku komina w Jaworznie obliczeniowe wychylenie jest mniejsze od zmierzonego. Istnieje jednak podejrzenie, poparte przekazami ustnymi (nie zachowały się żadne potwierdzające to dokumenty), że komin został wykonany z pewną odchyłką od pionu. W przypadku komina w Warszawie obliczone przemieszczenia są natomiast większe od pomierzonych, należy jednak pamiętać, że w czasie pomiaru nie obserwowano normowego obciążenia wiatrem.

Rys. 5. Obliczone przemieszczenie komina w Warszawie
