# Techniczno-ekonomiczne uwarunkowania zmiany sposobu użytkowania budynków usytuowanych na terenach powojaskowych

Dr hab. inż. Maciej Niedostatkiwicz, mgr inż. Tomasz Majewski, Politechnika Gdańska

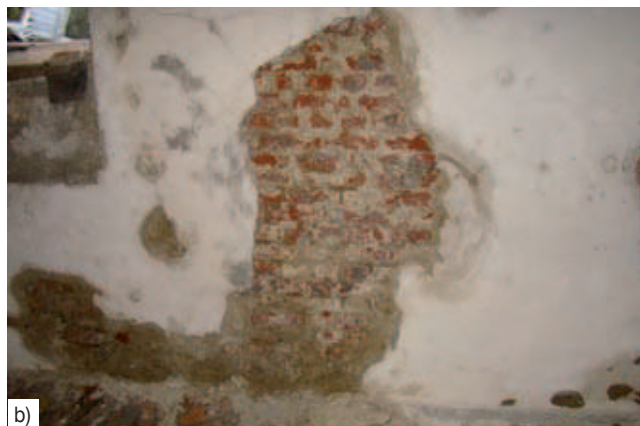
Budynek Koszarowy był całkowicie wyłączony z eksploatacji, instalacje rurowe i przewodowe były całkowicie zdemontowane. Mury w poziomie podziemia wykazywały intensywne zawilgocenia, a pomierzona wilgotność masowa  $U_m$  wynosiła do 19%, co kwalifikowało mury jako mokre (rys. 4b). Rozległe uszkodzenia występowały również w poziomie stropu na piwnicą, gdzie widoczne były odpadnięcia dolnej części pustaków ceramicznych oraz rozległe ubytki korozyjne prętów zbrojenia głównego, dochodzące do 50% powierzchni przekroju poprzecznego prętów (rys. 4c).

**Rys. 4.** Budynek Administracyjno-Koszarowy: a) widok ogólny, b) zawilgocenie murów zewnętrznych w poziomie piwnicy, uszkodzenia stropu gęstożebrowego c) nad piwnicą, d) nad parterem, zapadnięcia stropu na belkach drewnianych, e) nad parterem, f) nad I piętrzem, g) nad II piętrzem, h) uszkodzenia pokrycia dachowego oraz zawilgocenie drewnianej więźby dachowej

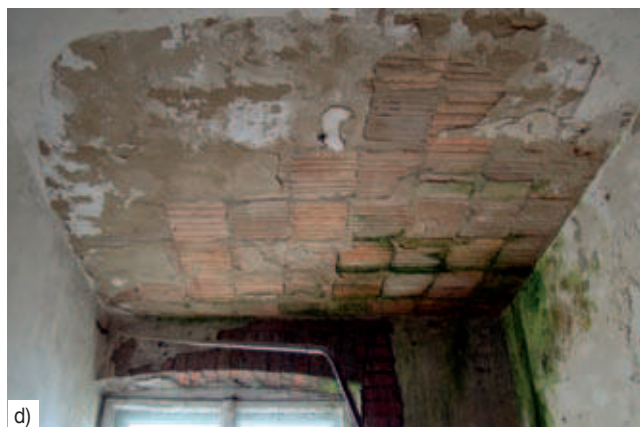
d)

Uszkodzenia pustaków ceramicznych występowały również w poziomie stropu nad parterem, oraz w mniejszym zakresie w poziomie stropu nad I piętrzem oraz II piętrzem (rys. 4d). Na podstawie wykonanych pomiarów zawilgocenia drewnianych belek stropowych kondygnacji nadziemnych stwierdzono, że w strefie przyściennej wartość wilgotności masowej  $U_m$  wynosiła do 34%, co kwalifikowało drewniane belki stropowe jako elementy w stanie mokrym. Pomierzone ugięcie drewnianych belek stropowych w poziomie nad parterem wynosiło  $\approx 5$  cm, co wskazywało na przekroczenie warunków normowych Stanu

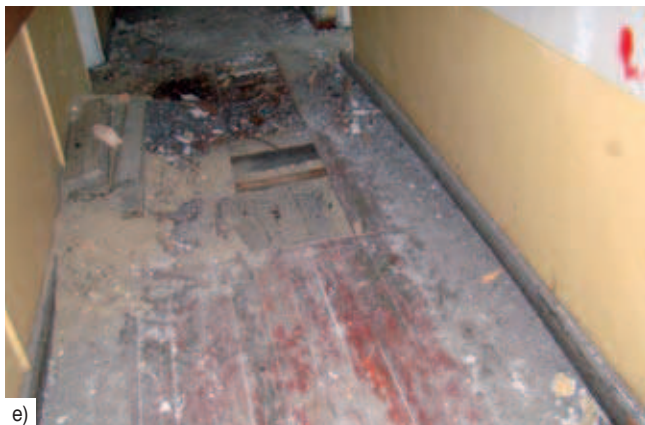
e)

Granicznego Użytkownika (SGU)  $a_{lim} = l/200 = 530/200 = 2,65 \text{ cm}$  ( $a_{lim} = 2,65 \text{ cm} \ll a_{real} = 5 \text{ cm}$ ). Jednocześnie w poziomie stropu nad parterem (rys. 4e), I (rys. 4f) oraz II piętrem (rys. 4g) widoczne były lokalne zapadnięcia stropu. Drewniana więźba dachowa była intensywnie porażona korozją biologiczną oraz zawilgocona, pokrycie połaci dachowej było uszkodzone (ubytki płyt i pozrywane w miejscach mocowania) – rysunek 4h.

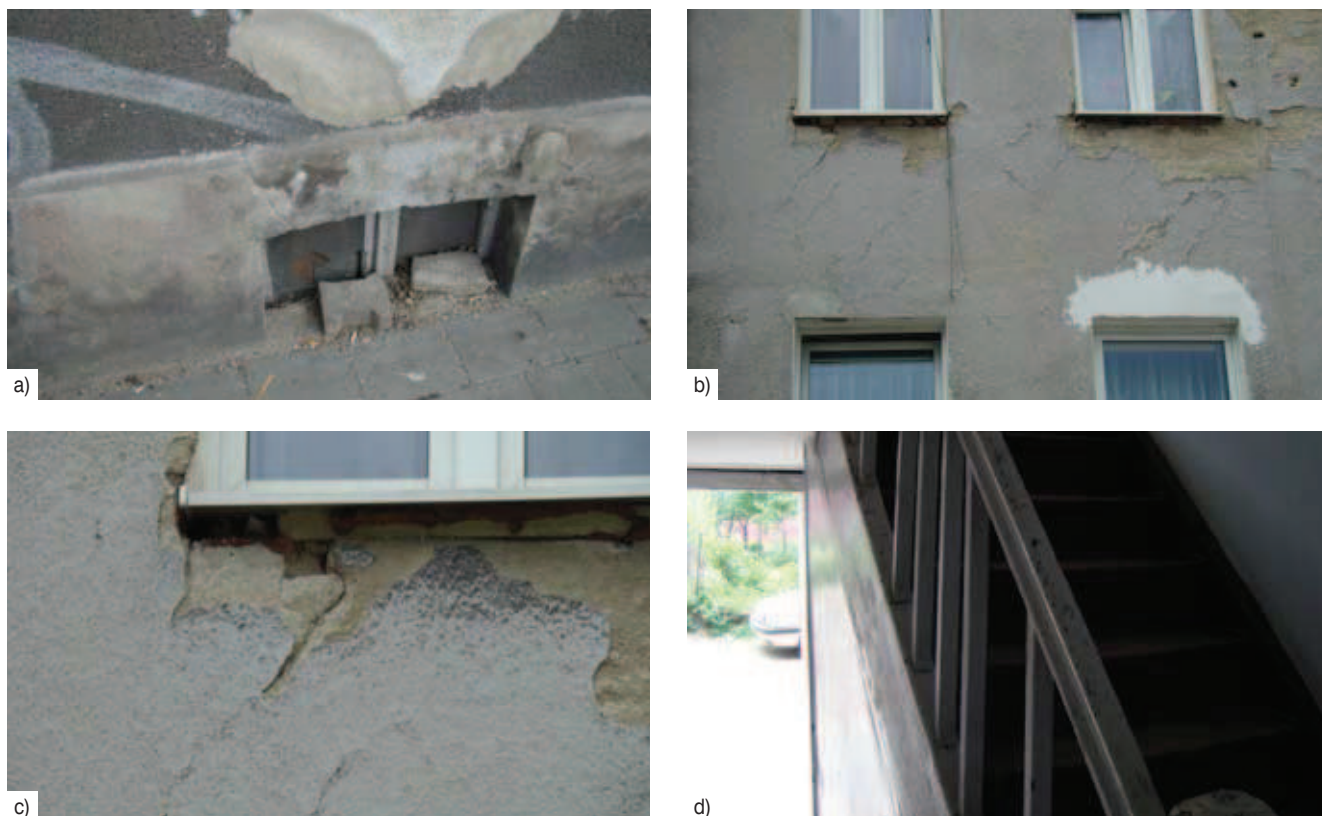
W strefie przyziemia widoczne były ślady zawilgocenia murów (rys. 5a). Od wewnętrznej strony murów zewnętrznych w lokalach mieszkalnych widoczne były rozległe ślady

przemarzania – tym samym ściany zewnętrzne nie spełniały wymagań w zakresie ochrony termicznej określonych w Instrukcji ITB nr 334/2002 *Bezspoinowy system ocieplania ścian zewnętrznych budynków*, Instrukcji ITB nr 418/2006 *Warunki techniczne wykonania i odbioru robót budowlanych, część C: Zabezpieczenia i izolacje, zeszyt 8: Bezspoinowy system ocieplania ścian zewnętrznych budynków* oraz normach PN-B-02025: 2001 *Obliczanie sezonowego zapotrzebowania na ciepło do ogrzewania budynkach mieszkalnych i zamieszkania zbiorowego*, PN-EN ISO 6946 *Komponenty budowlane i elementy budynku. Opór cieplny i współczynnik przenikania ciepła. Metoda obliczania*, PN-EN ISO 14683 *Mostki cieplne w budynkach. Liniowy współczynnik przenikania ciepła. Metody uproszczone i wartości orientacyjne*, PN-EN 13163:2004 *Wyroby do izolacji cieplnej w budownictwie. Wyroby ze styropianu (EPS) produkowane fabrycznie. Specyfikacja*, jak również w normach już nie obowiązujących, ale powszechnie stosowanych w praktyce inżynierskiej PN-B-20130:1999 i PN-B-20130/Az1:2001 *Wyroby do izolacji cieplnej w budownictwie – płyty styropianowe (PS-E)*, PN-91/B-02020 *Ochrona cieplna budynków. Wymagania i obliczenia* oraz w Rozporządzeniu Ministra Infrastruktury z dnia 12.IV.2002r. w sprawie warunków technicznych jakim powinny odpowiadać budynki i ich usytuowanie (tj. Dz.U. nr 75 z 2002 r., poz. 690 wraz z późniejszymi zmianami). Na murach zewnętrznych budynku widoczne były lokalne zarysowania skoncentrowane w strefach podparapetowych (rys. 5b, c). Drewniane belki stropowe w pomieszczeniach higieniczno-sanitarnych były intensywnie uszkodzone korozją biologiczną, w pozostałych pomieszczeniach belki drewniane nie były uszkodzone. Międzykondygnacyjnych stropów na belkach drewnianych nie można było uznać za podpory poziome dostatecznie sztywne, ponieważ na elewacjach budynku brak było śladów wykonania kotwienia czołowego drewnianych belek stropowych, jak również kotwienia bocznego – zgodnie z aktualnie obowiązującymi wymogami określonymi w normie PN-B-03002:2007 *Konstrukcje murowe. Projektowanie i obliczanie*, podobnie jak w przypadku belek stalowych maksymalny rozstaw kotwi czołowych i bocznych w przypadku drewnianych belek stropowych nie powinien przekraczać 200 cm. Klatka schodowa w poziomie kondygnacji nadziemnych wykonana jako drewniana wykazywała daleko posuniętą dekapitalizację eksploatacyjną (rys. 5d). Ze względu na wymiary stopni ( $h = 13 \text{ cm}$ ,  $s = 28 \text{ cm}$ ) nie był zachowany warunek tzw. *schodów wygodnych*  $60 < 2 \times h + s < 65 \text{ cm} \rightarrow 2 \times 13 + 28 = 54 \text{ cm} (< 60 \text{ cm})$ .

**Rys. 5.** Budynek Mieszkalny Cywili: mury zewnętrzne: zawilgocenia w strefie przyziemia (a) oraz zarysowania stref podparapetowych w widoku ogólnym (b) i zbliżeniu (c), dekapitalizacja klatki schodowej (d)

Budynek Mieszkalny Cywili, uwzględniając stanowisko konserwatora zabytków, zakwalifikowany został do przeprowadzenia w nim remontu kapitalnego i docelowej eksploatacji jako budynek mieszkalny. Opracowany program prac remontowych obejmował między innymi lokalną wymianę drewnianych belek stropowych w obszarze pomieszczeń higieniczno-sanitarnych, wykonanie kotwienia belek stropowych oraz remont drewnianej klatki schodowej. W ramach prac remontowych przewidziano również ocieplenie budynku w technologii BSO, po wcześniejszej wymianie stolarki okiennej.

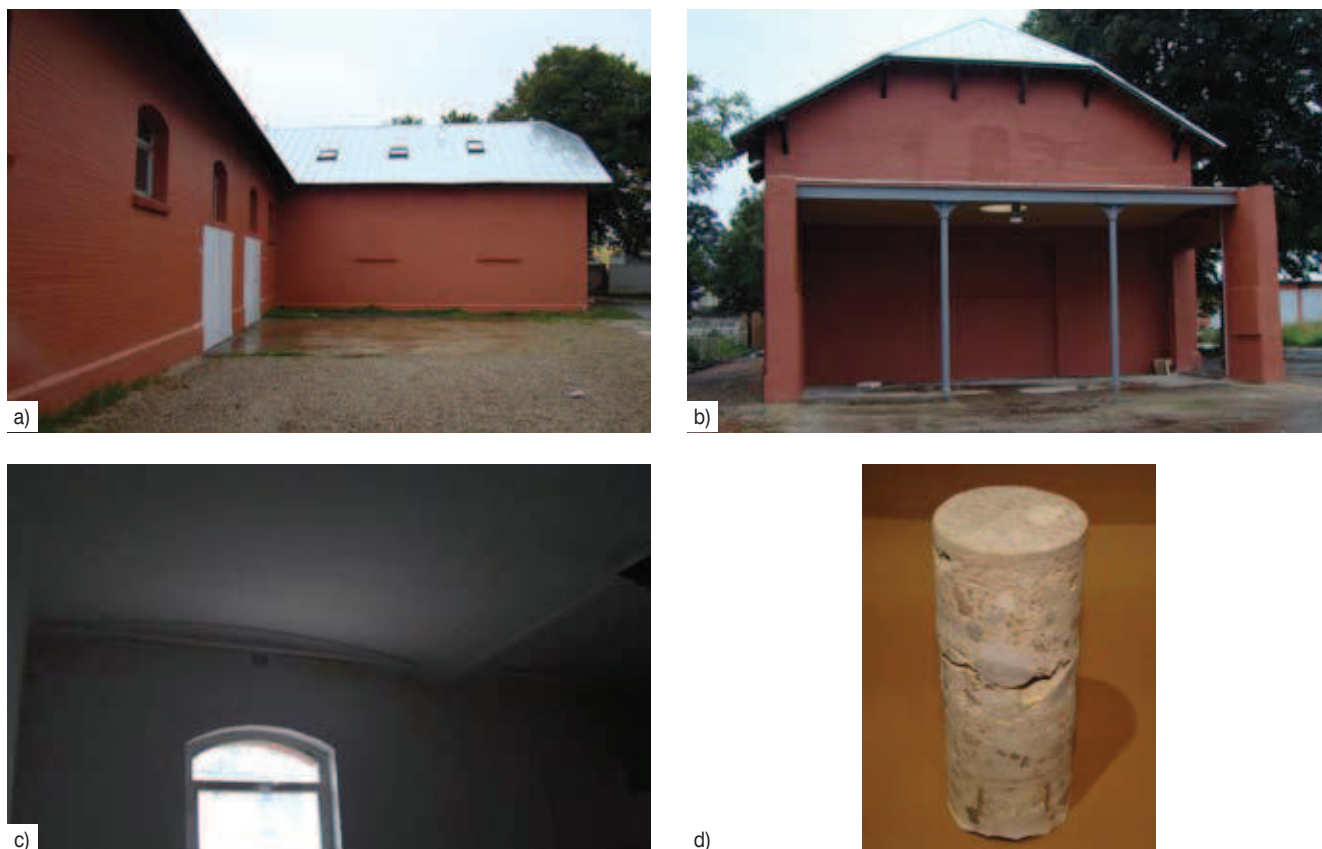
**Rys. 6.** Budynek Stajni: a), b) widok ogólny, c) sklepienie betonowe w poziomie stropu nad parterem, d) próbka betonu (odwiert rdzeniowy) pobranego ze sklepienia

Analiza obliczeniowa sklepień betonowych przeprowadzona pod kątem zwiększenia obciążenia stropu nad parterem wykonana została przy założeniu: a) wytrzymałość na zginanie elementów sklepienia betonowego jak dla przekroju betonowego z betonu klasy B15, b) całkowitego pominięcia obecności wkładek zbrojeniowych w sklepieniu, c) ciężaru docelowych warstw wykończeniowych stropu nad parterem  $0,90 \text{ kN/m}^2$ , d) obciążenia zastępczego od ścian działowych jako równomiernie rozłożone na stropie nad parterem o wartości  $0,75 \text{ kN/m}^2$ .

Na podstawie przeprowadzonych sprawdzających obliczeń uzyskano wynik wskazujący, że sklepienia betonowe wykazują zapas nośności dla obciążenia zmiennego  $p = 2,00 \text{ kN/m}^2$  ( $N_{Rd} = 474,63 \text{ kN} > N_{Sd} = 201,70 \text{ kN}$ ). Jednocześnie uwzględniono konieczność zabezpieczenia podpór skrajnych sklepień stropu nad parterem z uwagi na powstającą zwiększoną siłę rozporu – przyjęto konieczność wykonania ściągów stalowych  $\varnothing 25 \text{ mm}$  ze stali A-IIIIN w rozstawie co 200 cm. Zwiększenie dopuszczalnej wartości obciążenia zmiennego do wartości powyżej  $p = 2,00 \text{ kN/m}^2$  wymagałoby zagęszczenia rozstawu ściągów stalowych, co jest rozwiązaniem niekorzystnym, mogącym skutkować powstawaniem uszkodzeń konstrukcji stropu na etapie realizacji ściągów.

Budynek Stajni, uwzględniając stanowisko konserwatora zabytków, zakwalifikowany został do przeprowadzenia w nim prac remontowych (o ograniczonym zakresie ze względu na konieczność zachowania zabytkowego charakteru obiektu) w celu rozpoczęcia eksploatacji budynku jako pomocnicza powierzchnia ekspozycyjna dla organizacji wystaw artystycznych. W celu zwiększenia powierzchni wystawowej podjęto działania mające na celu adaptację pomieszczeń poddasza jako powierzchni użytkowej.
