Willa Gruschwitzów w Nowej Soli – stan techniczny i możliwości adaptacji

The Gruschwitz villa in Nowa Sól – technical condition and adaptation possibilities

dr inż. Bartosz Michalak (ORCID: 0000-0003-0901-6263), Anna Kaczmarek, Wiktoria Łukaszewicz, Weronika Malinowska, Karolina Nowak – studenci, Instytut Budownictwa, Uniwersytet Zielonogórski

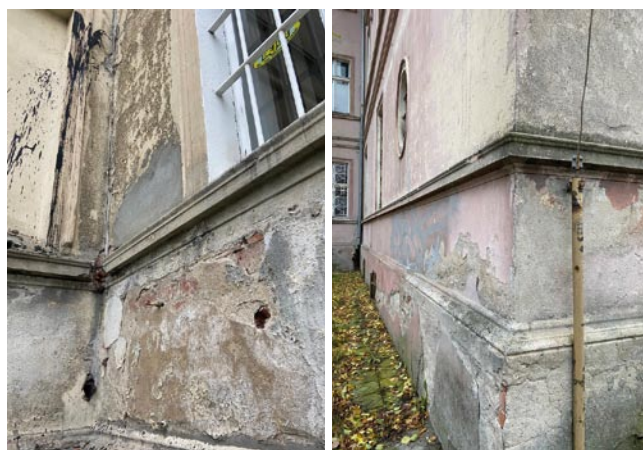
Rys. 5. Uszkodzenia elewacji spowodowane zawilgoceniem

Na pierwszym piętrze budynku stwierdzono zawilgocenie murów na poziomie 10–17% (mur mokry) w pobliżu okien, a na pozostałych ścianach ceglanych na poziomie 6–8% (mur wilgotny). Sufit zabudowany płytami gipsowo-kartonowymi. Pomieszczenia podzielone zostały w taki sposób, że rozpoznanie oryginalnej zabudowy jest niemożliwe ze względu na podział ściankami z płyt gipsowo-kartonowych. W sali nazwanej jako sekcja świadczących, w miejscu zagrożonym wilgocią stwierdzono zawilgocenie murów na poziomie 10–17%, a na pozostałych nieszkodzonych ścianach 7–8%. W gabinecie jest wykonany strop kasetonowy (rys. 3). Jest to jedna z sal z włączonym ogrzewaniem. Zawilgocenie murów w tym pomieszczeniu utrzymuje się na poziomie 6%. Stwierdzony poziom zawilgocenia murów w piwnicy oscyluje w granicach 20–30% (rys. 9). Zawilgocenie elewacji zewnętrznych (rys. 5):

- zachodniej na poziomie 10–15%,
- wschodniej na poziomie 12–20%,
- południowej na poziomie 10–15%,
- północnej na poziomie 17–25%.

Mury zewnętrzne określono jako mokre. Na murach widoczne są liczne wykwity solne, odspojenia tynków oraz uszkodzenie powierzchni licowej cegły ceramicznej. Na podstawie pobranych w kilku miejscach próbek stwierdzona została znacząca obecność soli do wysokości około 1,0 m nad poziomem posadzki (stężenie w zakresie 0,3–1,0% masowo chlorków, azotanów i siarczanów). Wyniki pomiarów mogą wskazywać na brak lub uszkodzenie izolacji pionowych i poziomych murów zewnętrznych. W przypadku podejrzenia występowania nadmiernej wilgoci w budynku należy przeprowadzić właściwe badania i znaleźć przyczynę. Analizując budynki zabytkowe, trzeba sprawdzić, czy zastosowano w nich jakiegokolwiek zabezpieczenia przeciwwilgociowe, przede

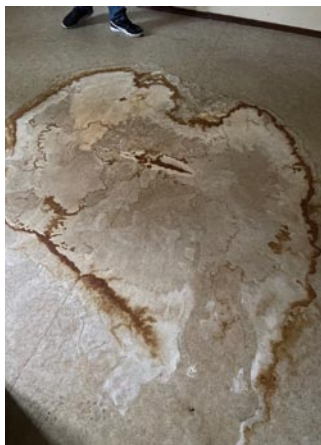
Rys. 6. Posadzka na drugiej kondygnacji, widoczne ślady zalania

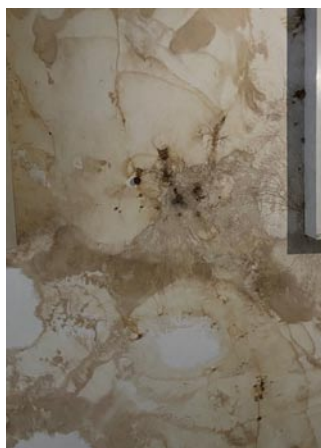
Rys. 7. Sufity na drugiej kondygnacji, widoczne zawilgocenie; strop drewniany, ze ślepym pułapem

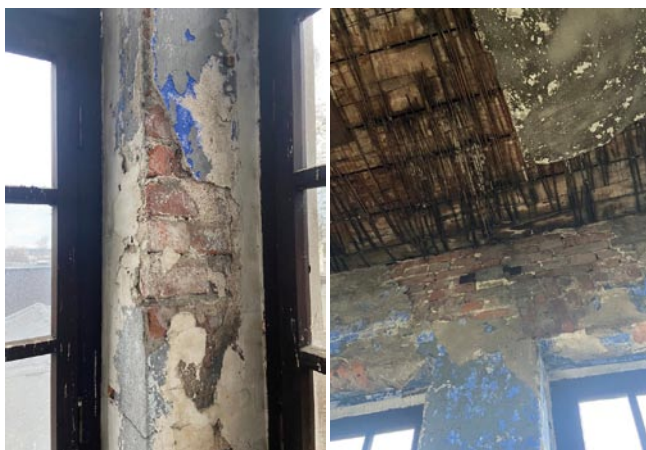
Rys. 8. Uszkodzenia tynków i stropu w wieży widokowej

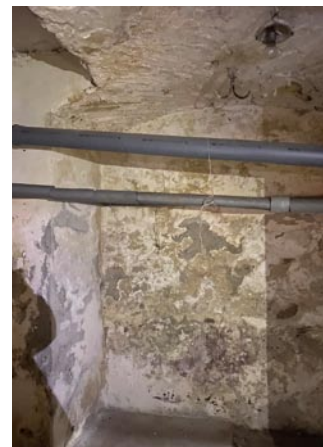
Rys. 9. Ściany piwnicy, widoczne odspojenia tynków i zasolenie murów

na poziomie 4–9% (mur zawilgocony – wilgotny). Miejscami widoczne są odspojenia tynków lub farby. Nie stwierdzono uszkodzeń cegły. Posadzki miejscami wilgotne, widoczne ślady punktowego zalania. W pomieszczeniach piwnicy stwierdzono zawilgocenie murów na poziomie 10–19% (mury zawilgocone lub mokre). Liczne, wielkopowierzchniowe odspojenia tynków i farby, korozja biologiczna, zasolenie na podstawie pobranych próbek (stężenie w zakresie 0,4–1,5% masowo chlorków, azotanów i siarczanów).

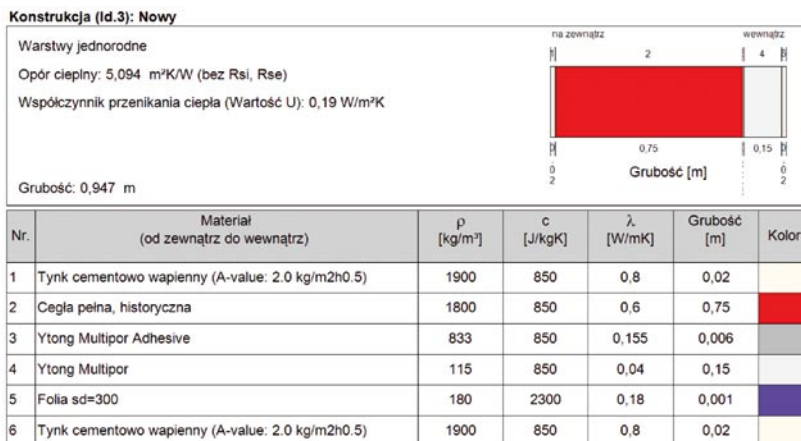
Rys. 10. Schemat propozycji docieplenia murów zewnętrznych metodą ultralekkich betonów komórkowych typu Multopor z paroizolacją z programu WUFI Plus

Pomysłem wartym przemyślenia przy takiej inwestycji jest również docieplenie murów zewnętrznych, co pozwoli ograniczyć koszty użytkowania. W przypadku obiektu o charakterze historycznym można zastosować metody docieplenia od wewnątrz. Na podstawie swoich wcześniejszych doświadczeń oraz symulacji przeprowadzonej w programie WUFI Plus autorzy szczególnie polecają metodę ultralekkich betonów komórkowych wraz z zastosowaniem izolacji paroszczelnej od wewnątrz. Metoda ta minimalizuje ryzyko niekorzystnego rozkładu temperatury wewnątrz przegrody oraz ryzyko skraplania pary wodnej, co może prowadzić do powstania korozji biologicznej (rys. 10). W symulacji uwzględniono klasę wilgotności pomieszczeń 2, dla pomieszczeń biurowych według [10]. Założono, że mury zostaną doprowadzone do stanu suchego, pomieszczenia będą ogrzewane zgodnie z wymogami dla budynków biurowych i szkolnych (temperatura wewnątrz 20°C), a wilgotność względna w pomieszczeniach będzie oscylowała w zakresie 40–60% RH. Współczynnik przenikania ciepła przez przegrodę $U = 0,19 \text{ W/m}^2\text{K}$. Symulację przeprowadzono na okres trzech lat.
